SITUACIÓN DEFICIENCIAS DETERMINADAS

| NOMBRE DEL ESTABLECIMIENTO: | INEB Aldea Taguayni | DIRECCIÓN DEL ESTABLECIMIENTO: | Aldea Taguayni |
| CÓDIGO DEL ESTABLECIMIENTO: | 19-09-0006-45 | FECHA: | 14/11/2025 |

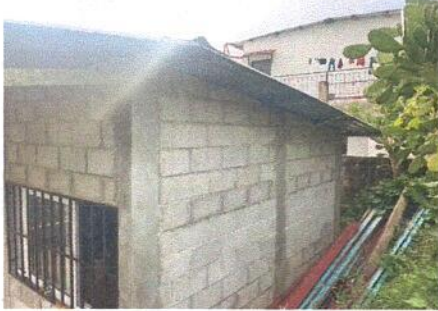
Foto 1: Sustrucción de lámina, por lamina troquilada aluzinc calibre 26

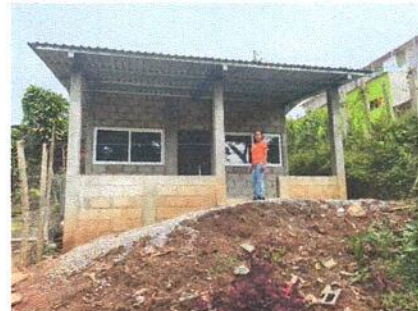
Foto 2: Sustrucción de estructura de soporte de metal, por metal

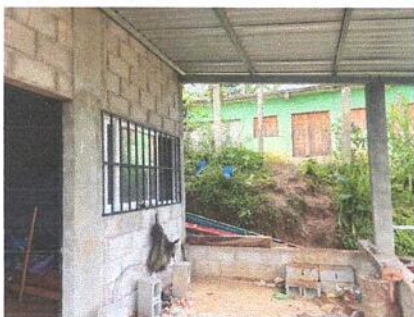
Foto 3: Colocacion de sistema electrico fuerza y iluminacion

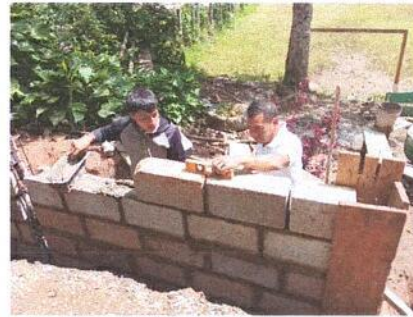
foto 4: Levantado de paresdes de block

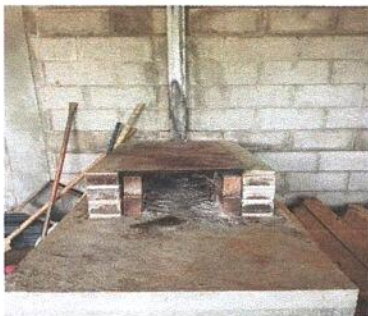
Foto 5: Sustrucción de estufa rural (completa) incluye chimenea y plancha de metal largo 1.20m, ancho 0.70 y 1m de alto

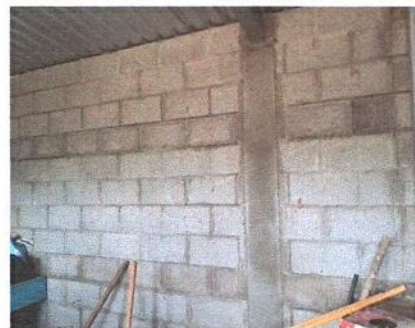
foto 6: Repello mas Cernido en paredes

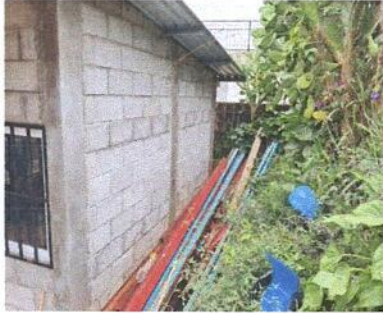
FOTO 7: REPELLOS MAS CERNIDO EN PAREDES

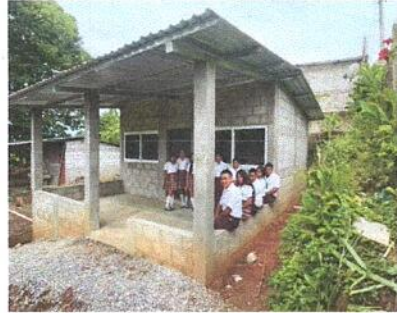
FOTO 8: Sustitucion de canal de metal mas estructura de soporte

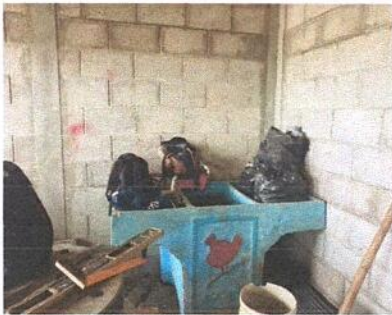
FOTO 9: Sustitución de pila de cemento de un lavadero largo: 1m, ancho: 0.60 y Alto 0.90

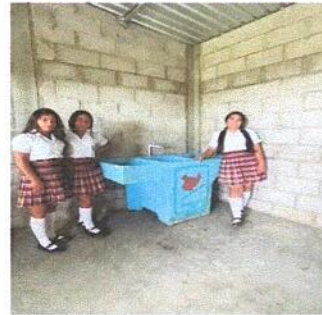
FOTO 10: Sustitución de pila de cemento de un lavadero largo: 1m, ancho: 0.60 y Alto 0.90
