SITUACIÓN DEFICIENCIAS DETERMINADAS

| NOMBRE DEL ESTABLECIMIENTO: | INEB DE TELESECUNDARIA | DIRECCIÓN DEL ESTABLECIMIENTO: | ALDEA ROBLARCITO |
| CÓDIGO DEL ESTABLECIMIENTO: | 19-09-0025-45 | FECHA: | 5/03/2025 |

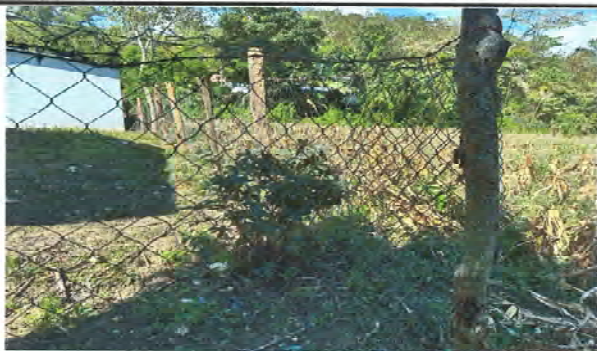
1 CIRCULACIÓN PERIMETRAL FOTO 1.1 SUSTITUCIÓN DE CERCADO DE POSTES DE MADERA TELA METÁLICA Y ALAMBRE DE PUAS POR CERCADO DE TUBO GALVANIZADO HG Y TELA MALLA

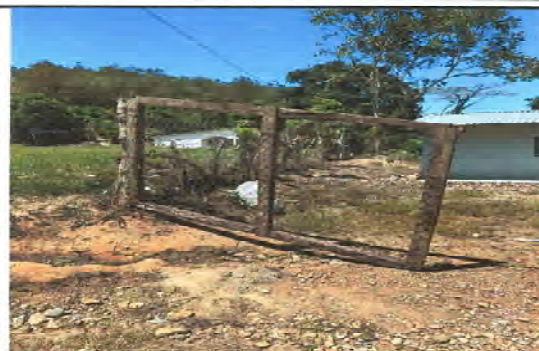
FOTO 1.2 SUSTITUCIÓN DE PUERTA DE MADERA Y TELA MALLA POR PUERTA DE TUBO GALVANIZADO HG Y TELA MALLA DE 2.5X2.5

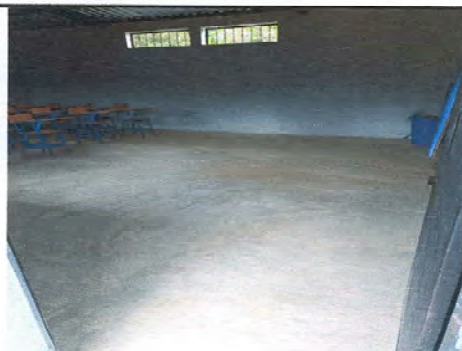
2 AULA 3 FOTO: 2.1 SUSTITUCIÓN DE PISO LISO DE CONCRETO POR PISO CERÁMICO

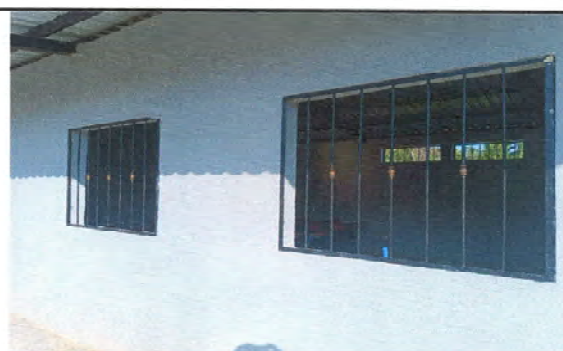
AULA 3 Foto 2.2 INSTALACIÓN DE VENTANAS CORREDIZAS DE PVC 1.20X1.00

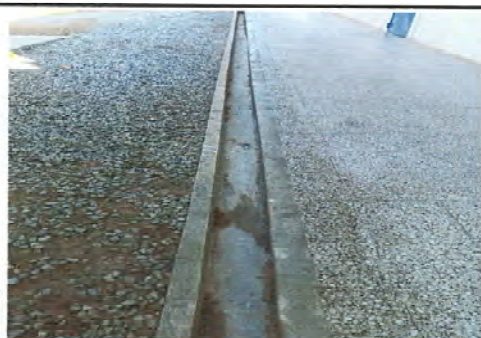
3 PATIO FOTO 3.1 MEJORAMIENTO DE CUNETA CON REJILLA DE HIERRO DE 1/2 PULGADA, DE 16 MTS DE LARGO POR 35CM DE ANCHO

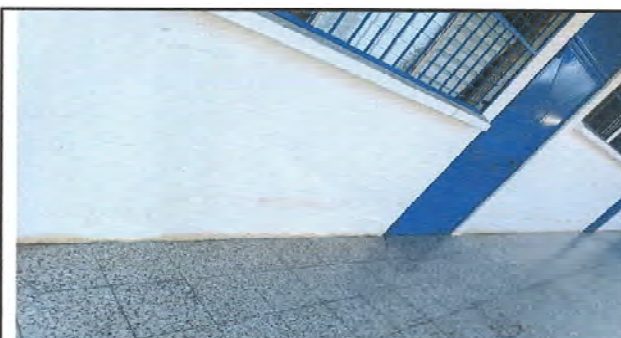
4 PINTURA GENERAL Foto 4.1 PINTURA EN MUROS EXTERIORES E INTERIORES BAÑOS, AULAS, BODEGA Y DIRECCIÓN
