SITUACIÓN DEFICIENCIAS DETERMINADAS

| DEPARTAMENTO: | ZACAPA | MUNICIPIO: | La Unión, Zacapa |
| NOMBRE DEL ESTABLECIMIENTO: | Escuela Oficial Rural Mixta | DIRECCIÓN DEL ESTABLECIMIENTO: | Caserío Los Vásquez Aldea Lampocoy |
| CÓDIGO DEL ESTABLECIMIENTO: | 19-09-0029-43 | FECHA: | 2/11/2025 |

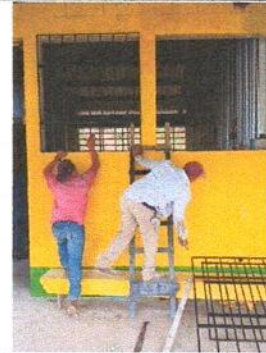
Foto1: Las ventanas se sustituirán a ventana de PVC corrediza
