REGISTRO FOTOGRÁFICO  
PROGRAMA DE MANTENIMIENTO DE EDIFICIOS ESCOLARES PÚBLICOS

SITUACIÓN DEFICIENCIAS DETERMINADAS

PREVIO

| NOMBRE DEL ESTABLECIMIENTO: | Escuela Oficial de Párvulos | DIRECCIÓN DEL ESTABLECIMIENTO: | Caserío Los Ramírez Aldea Lampocoy |

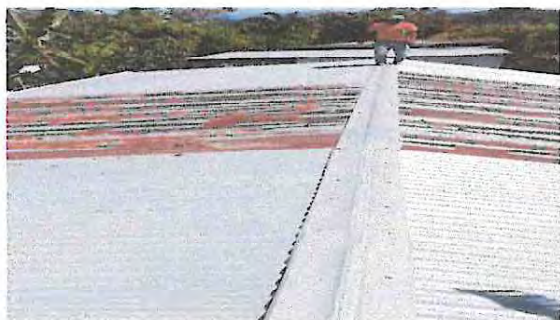
Foto 1.1: Sustitución de lamina a lamina troquelada aluzinc calibre 26

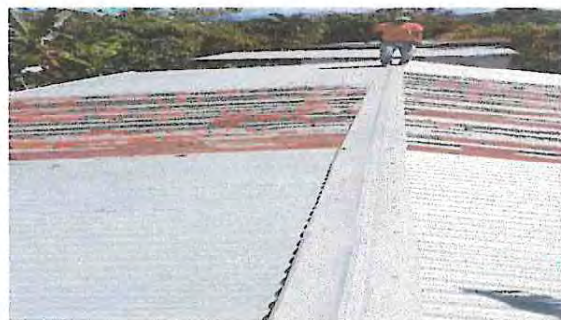
Foto 1.2: Sustitución de capotes de metal

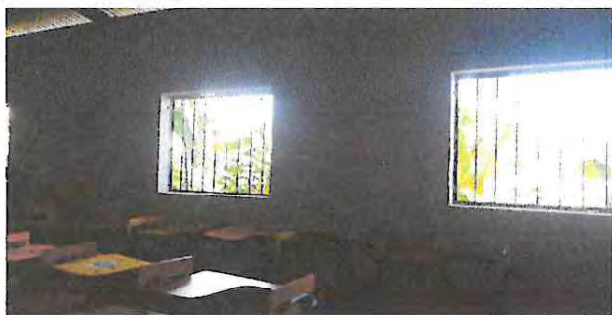
Foto 1.3: Instalación de ventanas de pvc

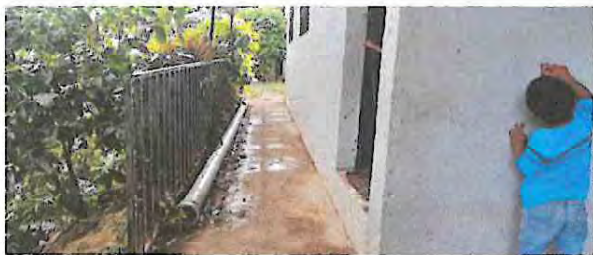
Foto 1.5 Instalación de piso antideslizante enfrente de aula

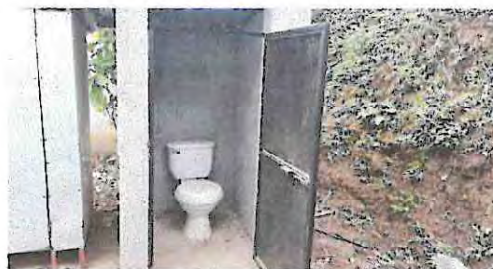
Foto 2.1 Instalación de azulejo en baño principal

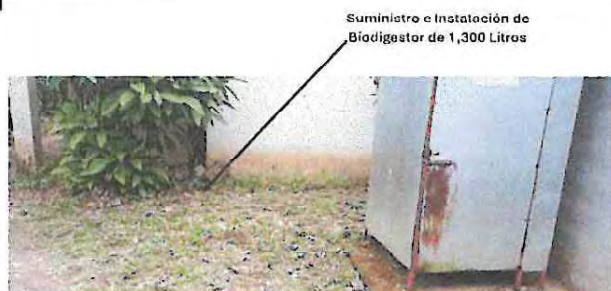
Suministro e instalación de Biodigestor de 1,300 Litros

Foto 2.2 Suministro e instalación de Biodigestor de 1300 litros

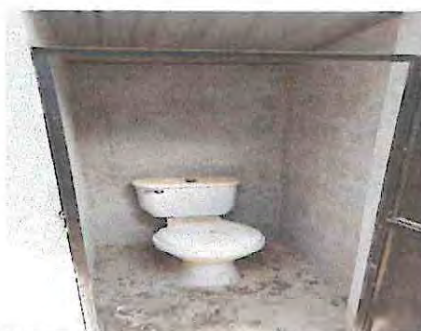
Foto 2.3 Sustitución de inodoro normal por baby toilet

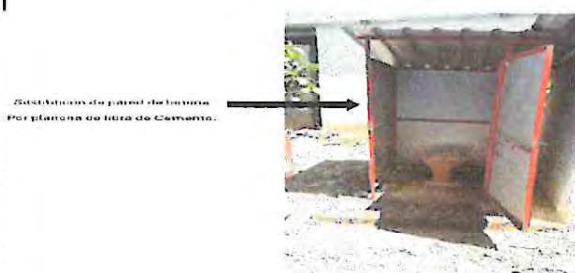
Sustitución de pared de lámina por plancha de fibra de cemento.

Foto 2.4 Sustitución de pared de lámina por plancha de fibra de cemento

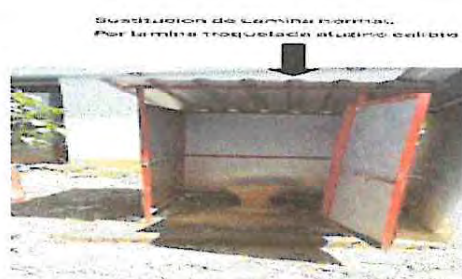
Sustitución de Lámina normal por lámina troquelada aluzinc calibre 26

Foto 2.5 Sustitución de lámina normal por lámina troquelada aluzinc calibre 26

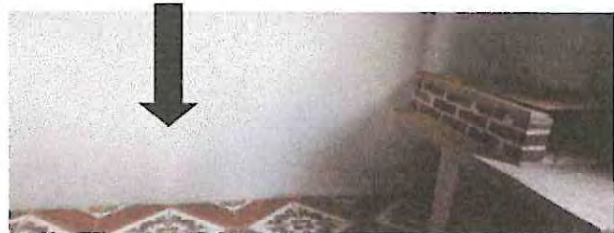
Fundición de plancha de concreto en cocina.

Foto 3.1 Fundición de Plancha de concreto en cocina

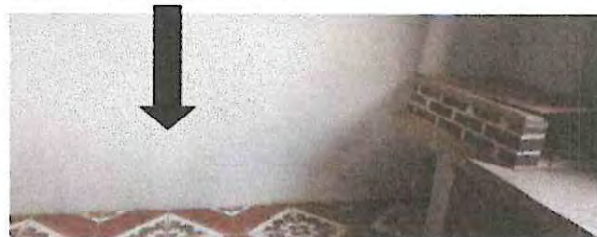
Instalación de azulejo en plancha de concreto.

Foto 3.2 Instalación de azulejo en plancha de concreto

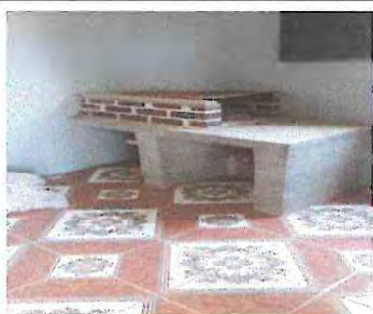
Foto 3.3 Instalacion de azulejo en plancha de concreto existente en cocina

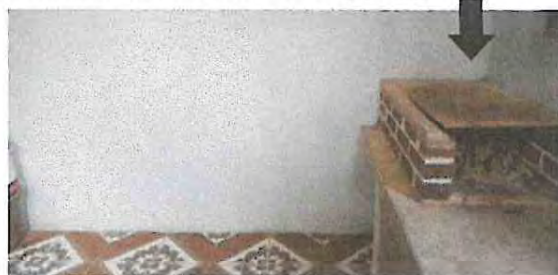
Instalación de plancha de metal en plancha de concreto ya existente.

Foto 3.4 Instalación de plancha de metal en plancha de concreto ya existente en cocina.

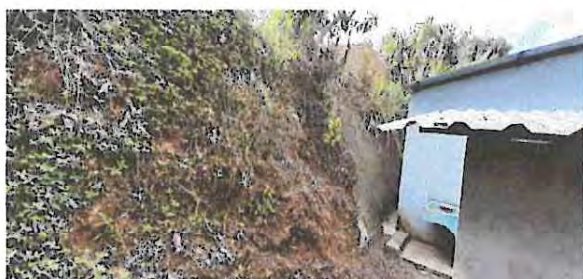
4.1 Reparación de talud natural con malla y repello
