REGISTRO FOTOGRÁFICO  
PROGRAMA DE MANTENIMIENTO DE EDIFICIOS ESCOLARES PÚBLICOS

SITUACIÓN DEFICIENCIAS DETERMINADAS

| NOMBRE DEL ESTABLECIMIENTO: | EORM Aldea Pacayalito | DIRECCIÓN DEL ESTABLECIMIENTO: | Aldea Pacayalito |
| CÓDIGO DEL ESTABLECIMIENTO: | 19-09-0276-43 | FECHA: | 12/11/2025 |

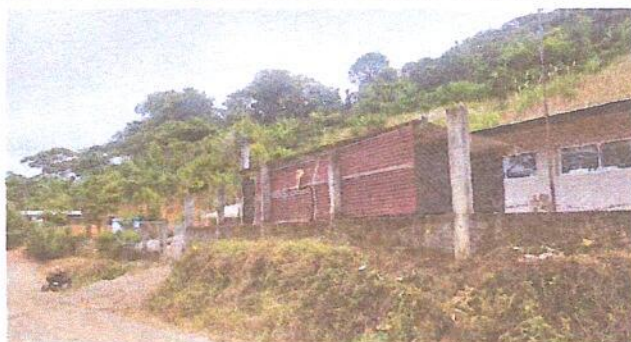
Foto 1: MEJORAMIENTO CON REPELLO EN MURO. MEJORAMIENTO CON CERNIDO EN MURO. REPARACION DE MURO PERIMETRAL DE BLOCK CON TUBO HG Y MAYA GALVANIZADA AHUJERO 2X2

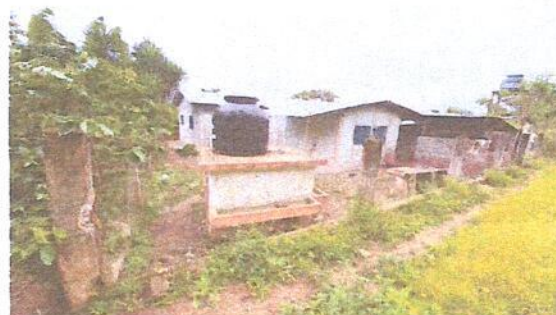
Foto 2: REPARACION DE MURO PERIMETRAL DE BLOCK CON TUBO HG Y MAYA GALVANIZADA AHUJERO 2X2

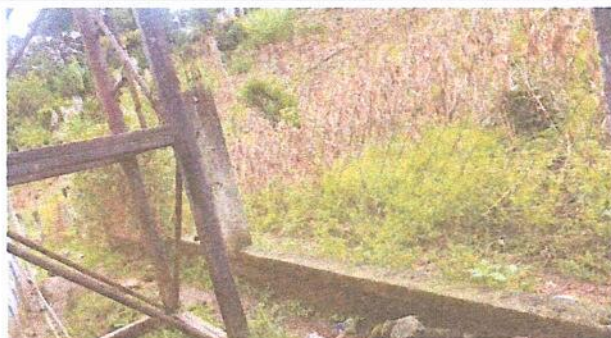
Foto 3: REPARACION DE MURO PERIMETRAL DE BLOCK CON TUBO HG Y MAYA GALVANIZADA AHUJERO 2X2

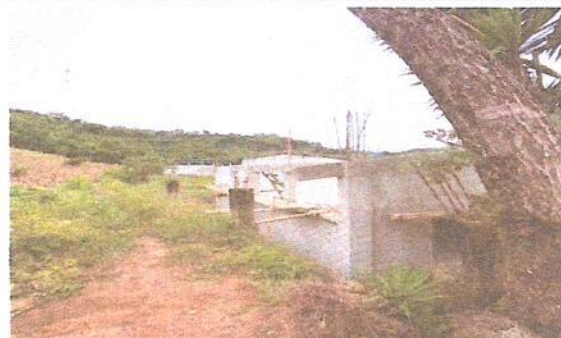
Foto 4: REPARACION DE MURO PERIMETRAL DE BLOCK CON TUBO HG Y MAYA GALVANIZADA AHUJERO 2X2

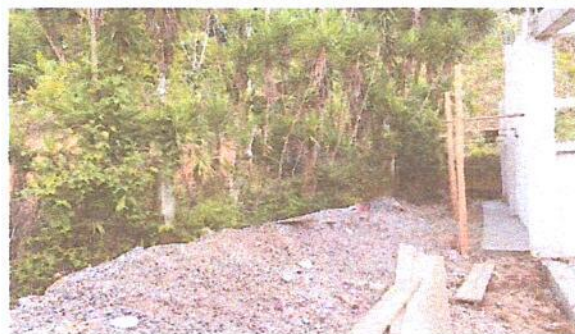
Foto 5: REPARACION DE MURO PERIMETRAL DE BLOCK CON TUBO HG Y MAYA GALVANIZADA AHUJERO 2X2
