SITUACIÓN DEFICIENCIAS DETERMINADAS

| NOMBRE DEL ESTABLECIMIENTO: | ESCUELA OFICIAL DE PÁRVULOS ANEXA A E.O.R.M | DIRECCIÓN DEL ESTABLECIMIENTO: | ALDEA LAJIGUA |
| CÓDIGO DEL ESTABLECIMIENTO: | 19-09-1132-42 | FECHA: | 27/10/2025 |

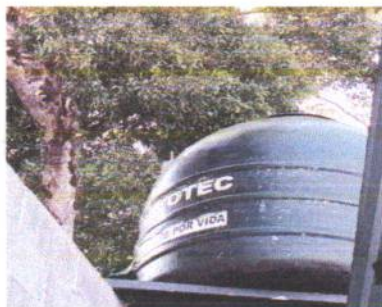
Foto1: 1.1 sustitución de tinaco 1,000Lts por tinaco de 1,100lts y suministros

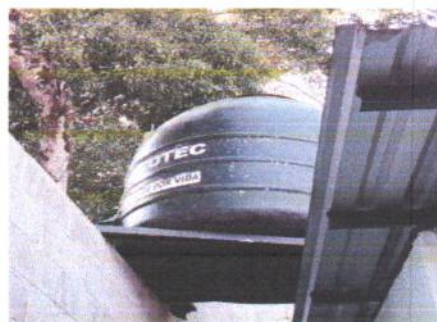
Foto1: 1.1 sustitución de tinaco 1,000Lts por tinaco de 1,100lts y suministros

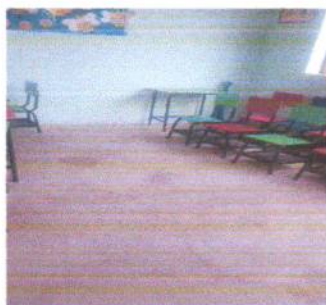
Foto 2 aula 2.1: instalacion de piso ceramico con adhesivo piso sobre piso.

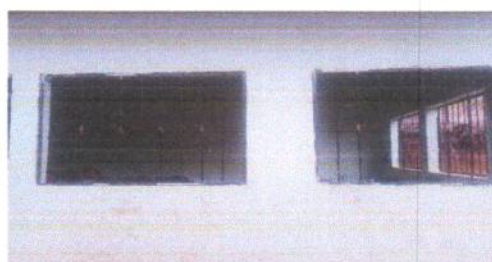
Foto 2.2 Instalacion de ventanas corredizas PVC.

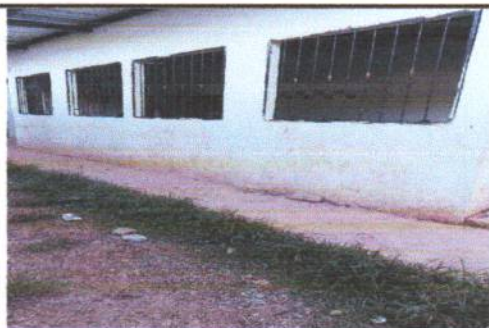
2.3 Instalación de fachaleta en pared exterior.

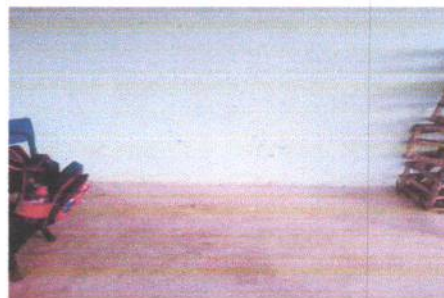
2.4 Instalación de azulejo en interior de aula.

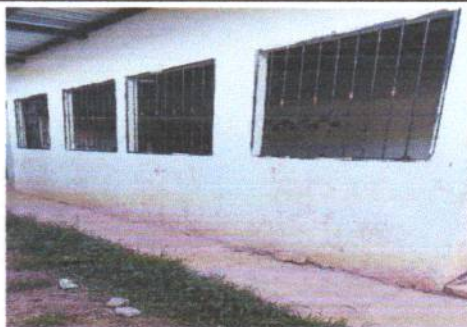
2.5 pintura en muros exteriores e interiores

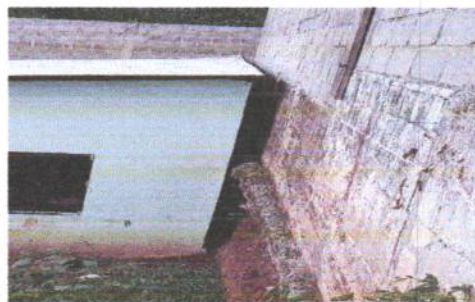
Foto 2.6 Instalacion de lamina troquelada aluzinc entre espacio en muro y aula para evitar humedad en pared del aula

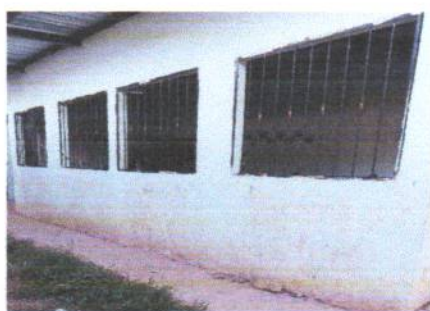
foto 2.7 mantninito a balcones limpia y pintura

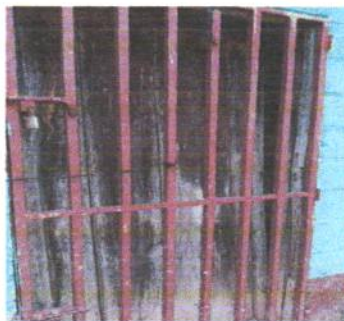
Foto 2.8 mantenimiento a puerta limpieza y pintura

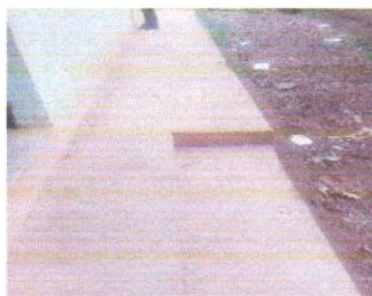
2. Aula 2.9 fundir rampa de acceso a aula para mayor seguridad de los estudiantes.

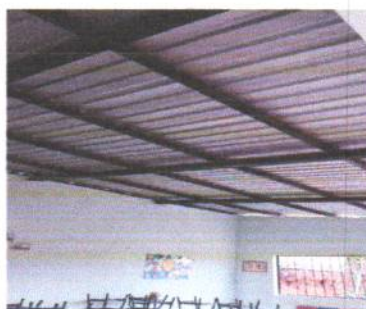
2.10 Instalación de energía eléctrica, 2 tomacorriente, 2 bombillas led 1 apagadores ya que no esta en las condiciones adecuadas.

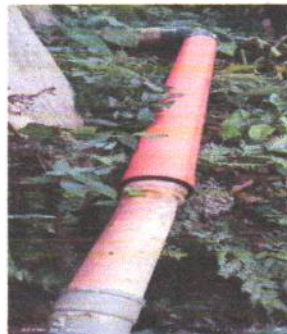
Foto 4.6 sustrucción de pila de concreto por pila plastica esta muy deteriorada

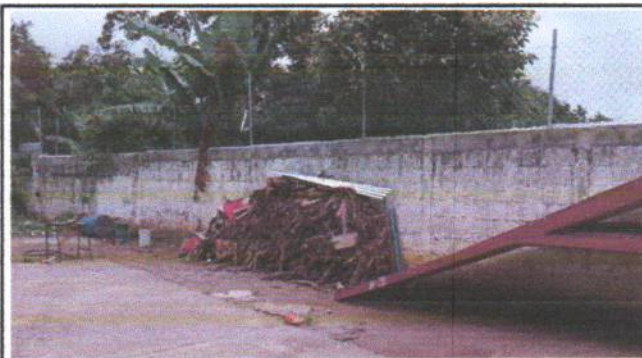
foto 6. 1 Muro perimetral 6.1 mejoramiento en repello en muro

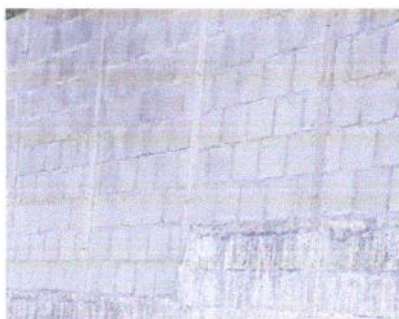
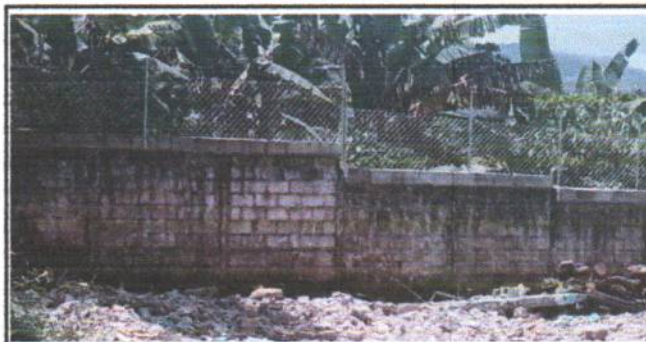
Foto 6.2. mejoramiento con cernido en muros
