SITUACIÓN DEFICIENCIAS DETERMINADAS PREVIO ☐ DURANTE ☒ POSTERIOR ☐

| NOMBRE DEL ESTABLECIMIENTO: | ESCUELA OFICIAL DE PÁRVULOS ANEXA A E.O.R.M | DIRECCIÓN DEL ESTABLECIMIENTO: | ALDEA LAJIGUA |
| CÓDIGO DEL ESTABLECIMIENTO: | 19-09-1132-42 | FECHA: | 27/10/2025 |

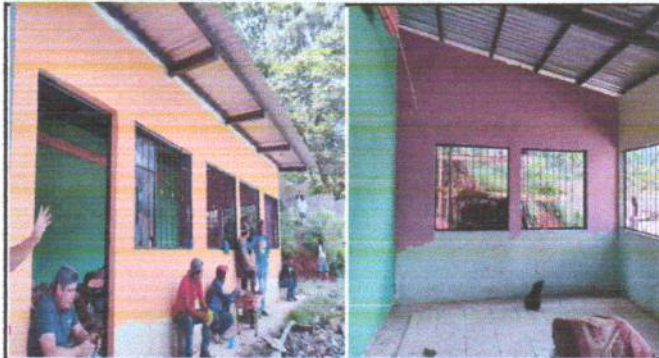
2.5 pintura en muros exteriores e interiores

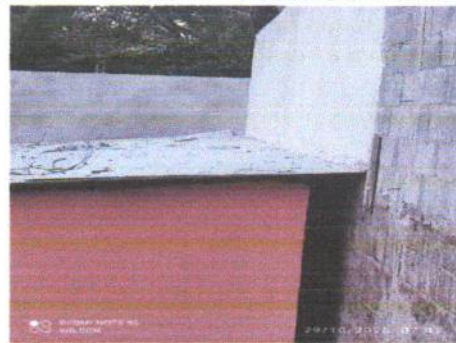
Foto 2.6 Instalacion de lamina troquelada aluzinc calibre 28 para evitar filtracion de agua en aula.

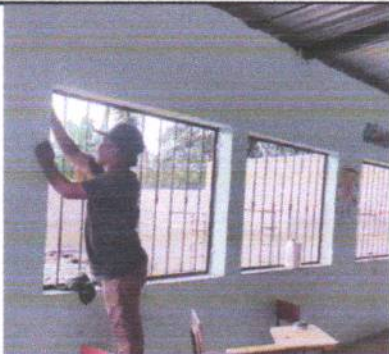
foto 2.7 mantninito a balcones limpia y pintura

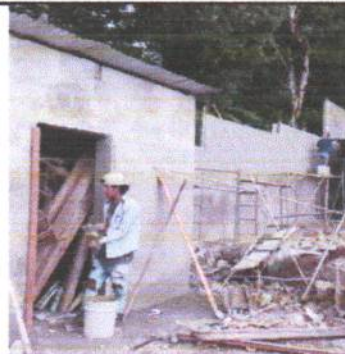
Foto 2.8 mantenimiento a puerta limpieza y pintura

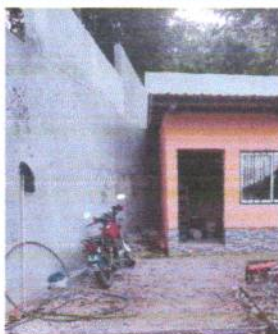
2. Aula 2.9 fundir rampa de acceso a aula para mayor seguridad de los estudiantes.

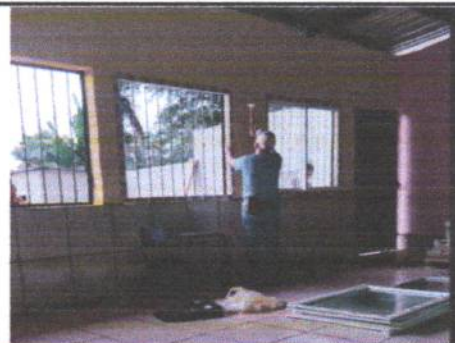
2.10 instalación de energia electrica, 2 tomacorriente, 2 bombillas led 1 apagadores ya que no esta en las condiciones adecuadas.

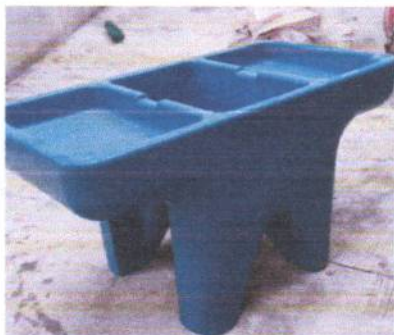
Foto 4.6 sustrucción de pila de concreto por pila plastica esta muy deteriorada

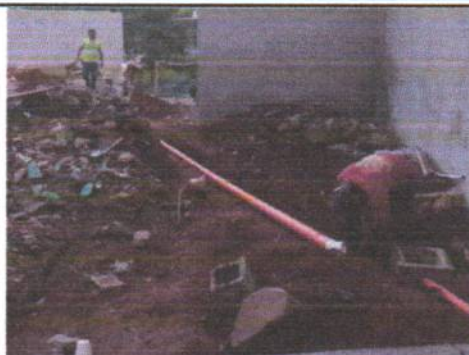
foto 5. Drenaje 5.1 Instalacion de tubería para drenaje el que esta presta deteriorado

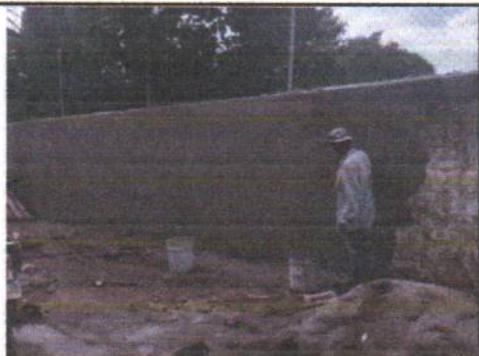
foto 6. 1 Muro perimetral 6.1 mejoramiento en repello en muro

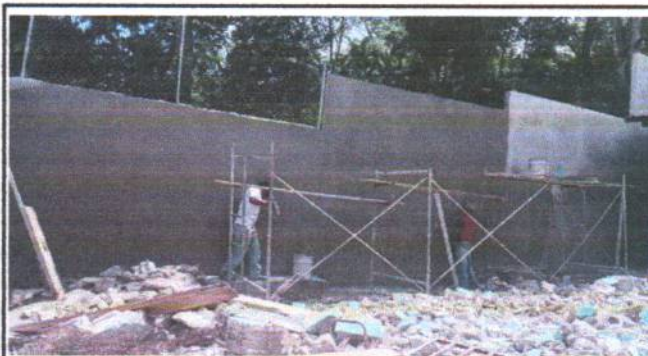
Foto 6.2. mejoramiento con cernido en muros

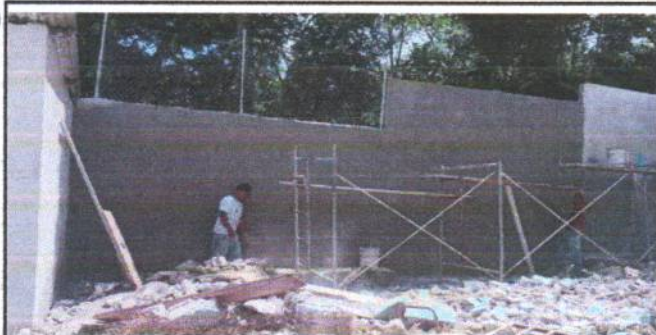
foto 6. 1 Muro perimetral 6.1 mejoramiento en repello en muro

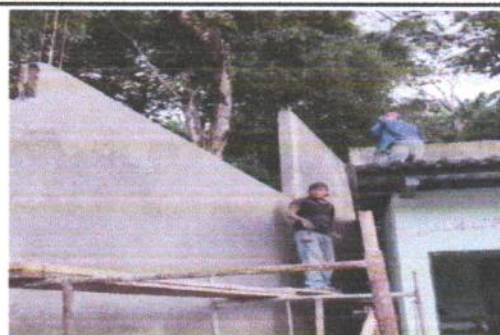
Foto 6.2. mejoramiento con cernido en muros

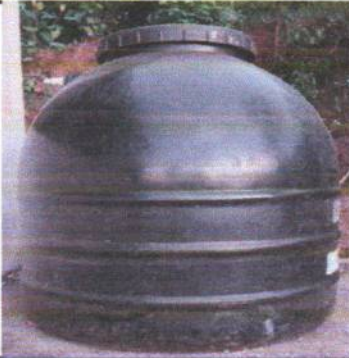
Foto1: 1.1 sustitución de de tinaco 1,000lts por tinaco de 1,100lts accesorios y suministros

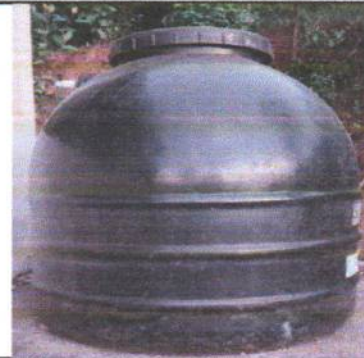
Foto 1. 1.1 .S ustitución de de tinaco 1,000lts por tinaco de 1,100lts accesorios y suministros

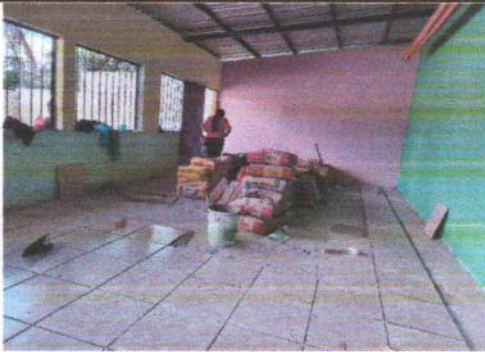
Foto 2 aula 2.1: instalar piso ceramico con adhesivo piso sobre piso.

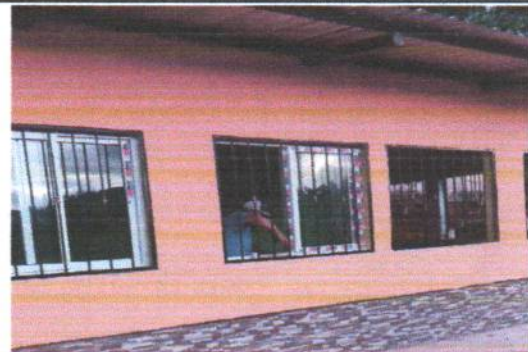
Foto 2.2 instalar ventanas corredizas PVC

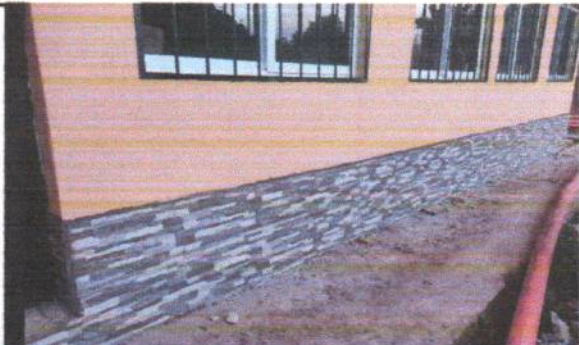
2.3 Instalación de fachaletas en pared exterior para evitar humedad.

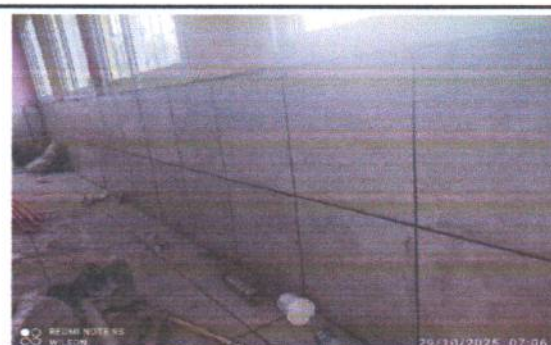
2.4 Instalación de azulejos en interior de aula para mayor durabilidad de la pared.
