SITUACIÓN DEFICIENCIAS DETERMINADAS PREVIO ☐ DURANTE ☐ POSTERIOR ☒

| DEPARTAMENTO: | ZACAPA | MUNICIPIO: | LA UNIÓN |
| NOMBRE DEL ESTABLECIMIENTO: | ESCUELA OFICIAL DE PÁRVULOS ANEXA A E.O.R.M | DIRECCIÓN DEL ESTABLECIMIENTO: | ALDEA LAJIGUA |
| CÓDIGO DEL ESTABLECIMIENTO: | 19-09-1132-42 | FECHA: | 4/06/2025 |

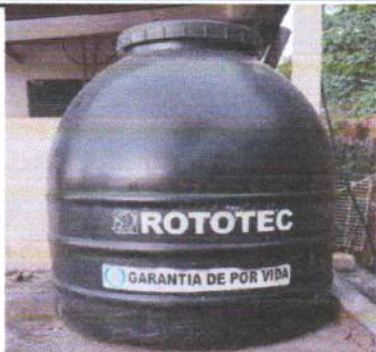
Foto1: 1.1 sustitución de de tinaco 1,100mts por tinaco de11,100mts y suministros

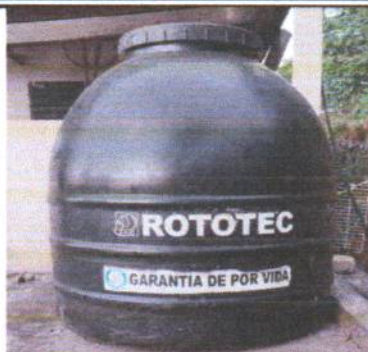
Foto2: 1.1 sustitución de de tinaco 1,100mts por tinaco de11,100mts y suministros

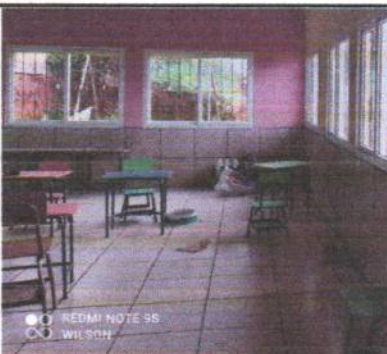
Foto 2 aula 2.1: iinstalar ceramico con adhecibo piso sobre piso.

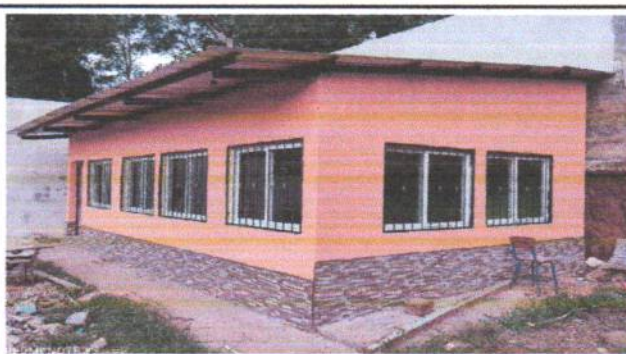
Foto 2.2 INSTALAR VENTANAS CORREDIZAS PVC

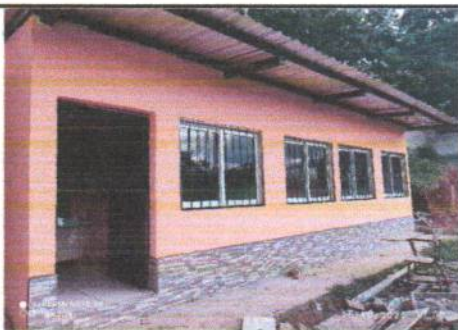
2.3 INSTALAR FACHALETA EXTERIOR.

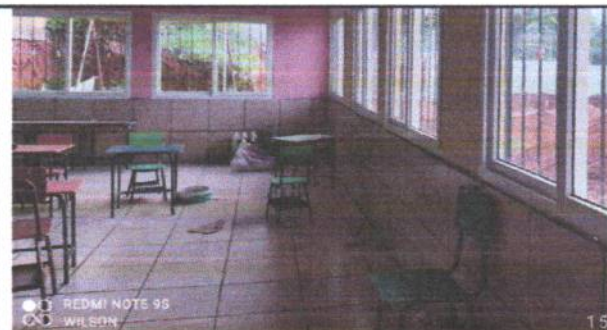
2.4 INSTALAR AZULEJO EN PAREDES.

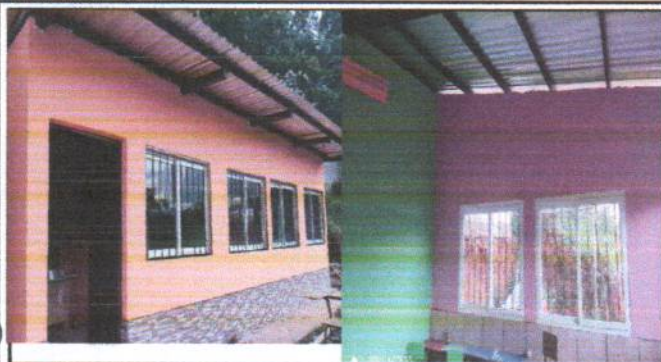
2.5 pintura en muros exteriores e interiores

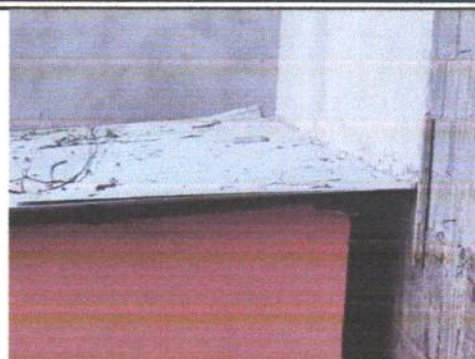
Foto 2.6 Instalacion de lamina troquelada aluzinc entre espacio en muro y aula para evitar humedad en pared del aula

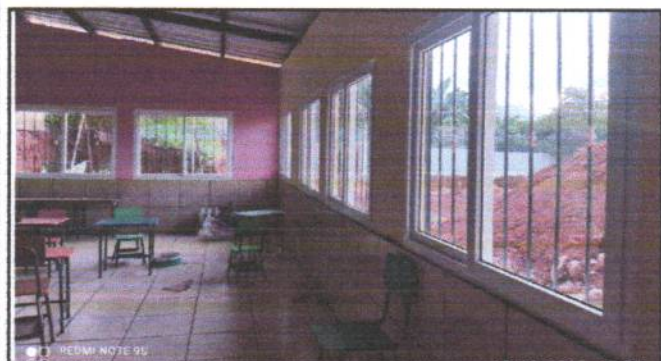
foto 2.7 mantninito a balcones limpieza y pintura

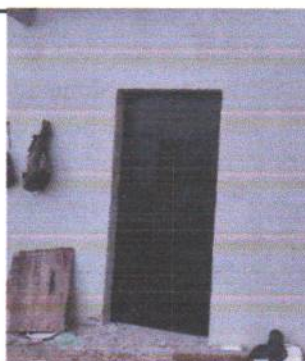
Foto 2.8 mantenimiento a puerta limpieza y pintura

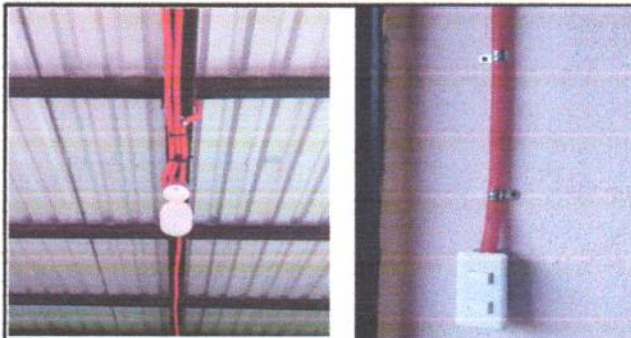
2.10 instación de energia electrica,2 tomacorriente, 2 bombillas led 1 apagadores ya que no esta en las condiciones adecuadas.

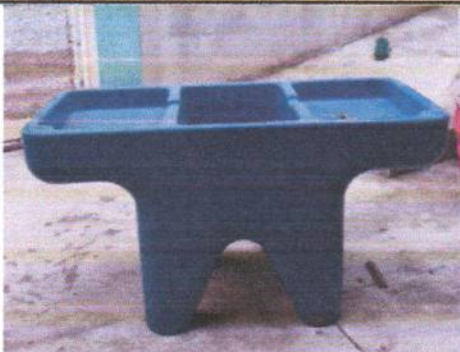
Foto4.6 sustitución de pila de concreto por pila plastica esta muy deteriorada

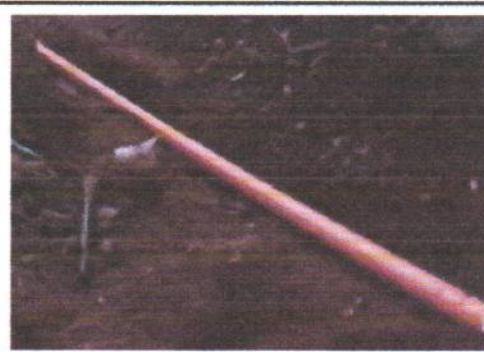
foto 5. Drenaje 5.1 Instalacion de tubería para drenaje el que esta presta deteriorado

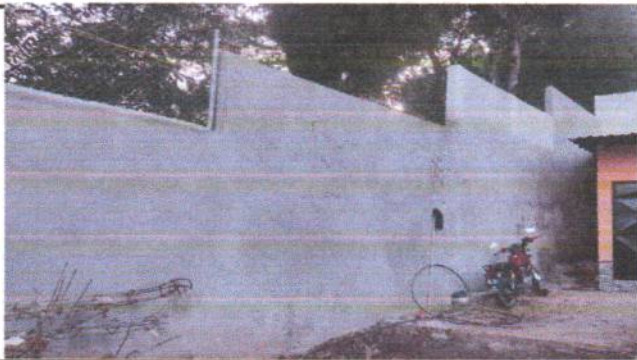
foto 6. 1 Muro perimetral 6.1 mejoramiento en repello en muro

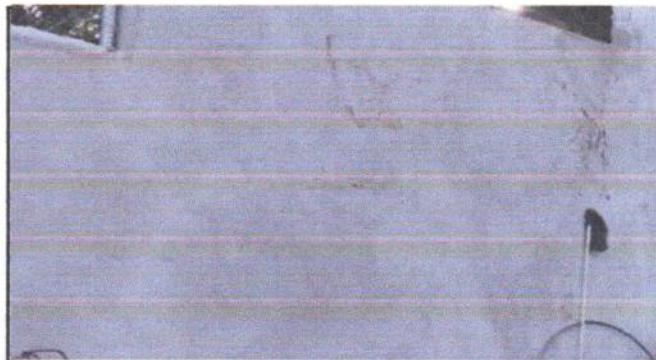
Foto 6.2. mejoramiento con cernido en muros

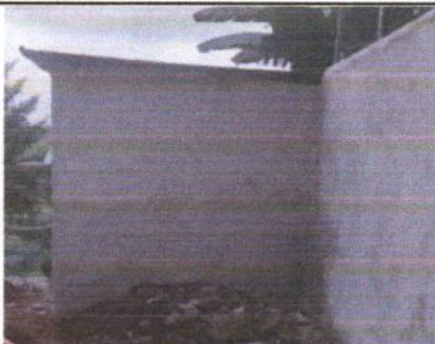
Muro Perimetral mioramiento en repello

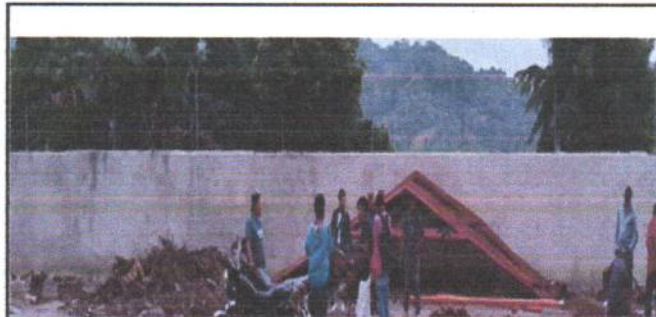
Muro perimetral, mejoramiento en muro cernido
