REGISTRO FOTOGRÁFICO  
PROGRAMA DE MANTENIMIENTO DE EDIFICIOS ESCOLARES PÚBLICOS

SITUACIÓN DEFICIENCIAS DETERMINADAS

| NOMBRE DEL ESTABLECIMIENTO: | E.O.R.M. Caserio Canton Quebrada, Aldea Cumbre Alta | DIRECCIÓN DEL ESTABLECIMIENTO: | Caserio Canton Quebrada, Aldea Cumbre Alta |
| CÓDIGO DEL ESTABLECIMIENTO: | 19-09-1227-42 | FECHA: | 17/09/2025 |

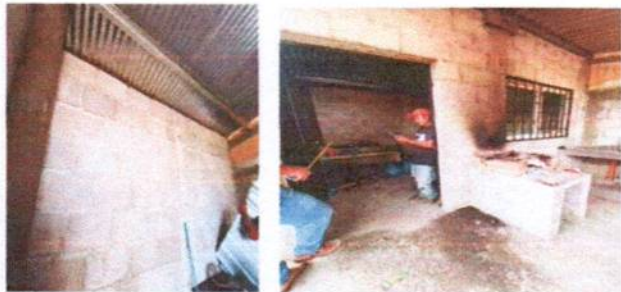
Foto1: Aplicación de repello en paredes de cocina exterior e interior

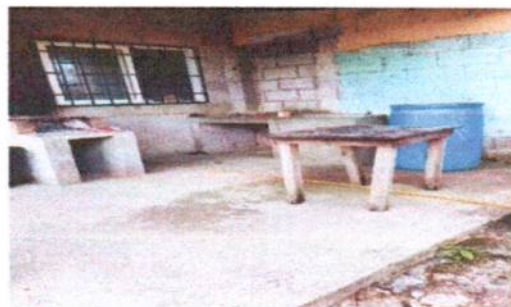
Foto 2: Sustitución de piso de cemento por piso ceramico en cocina

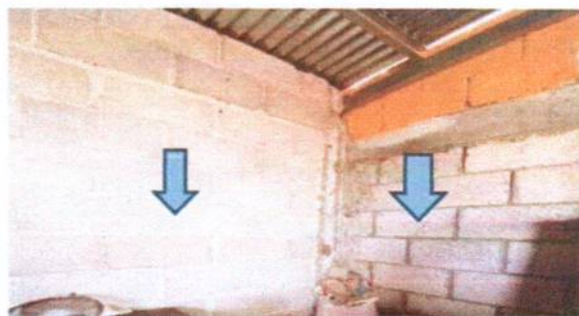
Foto 3: Suministro e instalación de estufa rural (completa) Base, chimenea y plancha de metal

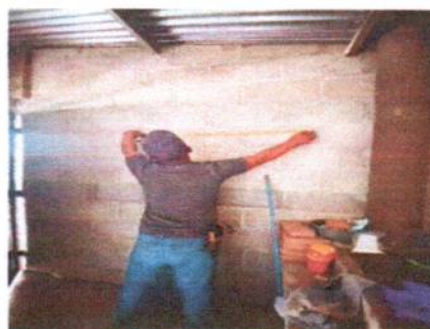
Foto 4: Suministro e instalación de ventana PVC

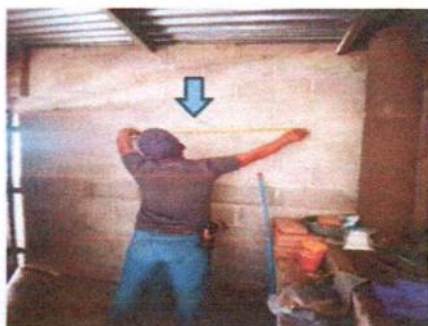
Foto 5: Suministro e instalación de Balcón de metal

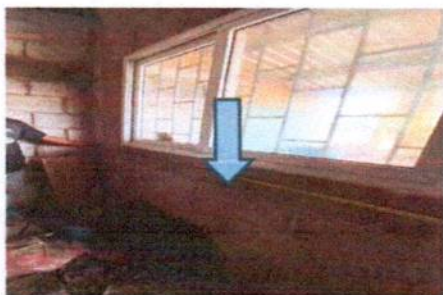
Foto 7: Suministro e instalación de azulejo en tablón de cemento

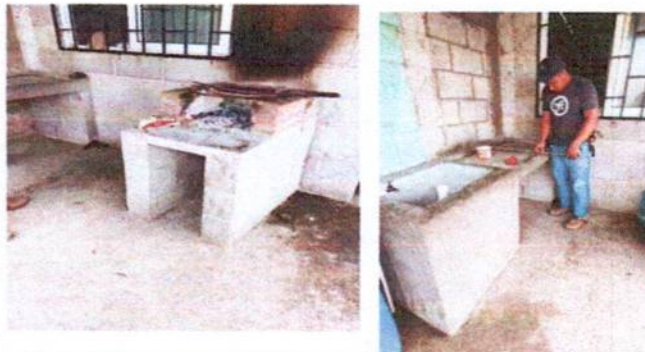
Foto 8: Suministro e instalación de azulejo en pila y base de cemento en cocina

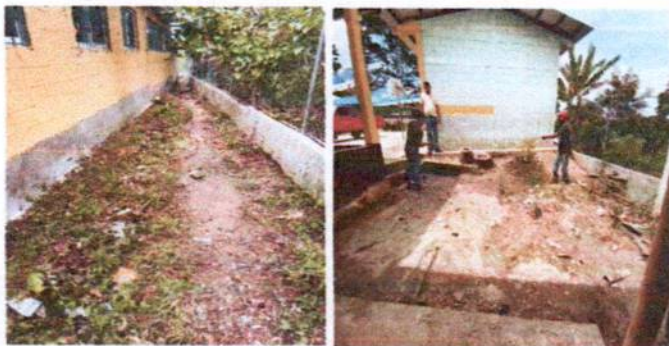
Foto 9: Sustitución de piso de tierra por entortado de cemento frente de cocina y parte de atrás.

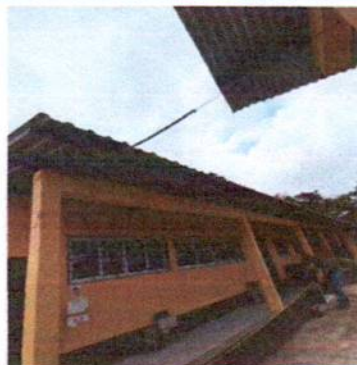
Foto 10: Suministro e instalación de canal PVC en aula 1

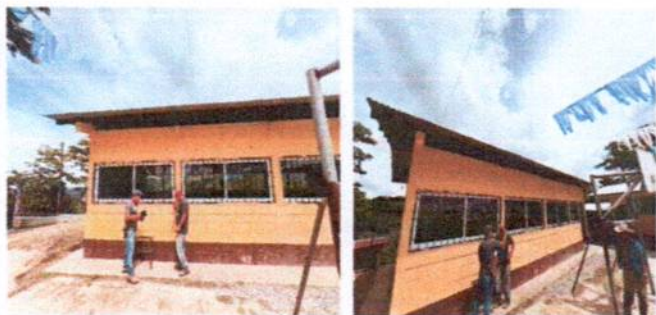
Foto 11: Suministro e instalación de canal de PVC en aula 2

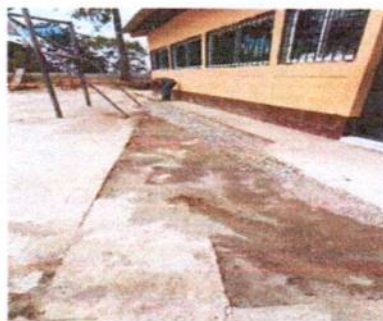
Foto 12: Sustitución de piso de tierra por torta de cemento frente a aula 2

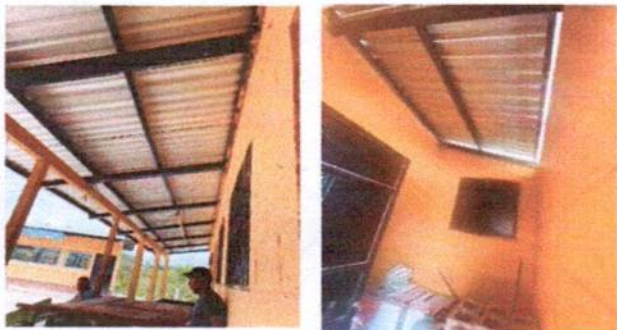
Foto 13: Instalación de cableado eléctrico calibre 12 fase

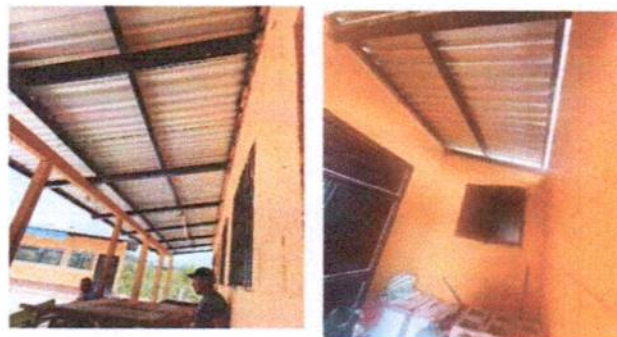
Foto 14: Instalación de cableado eléctrico calibre 12 Neutro

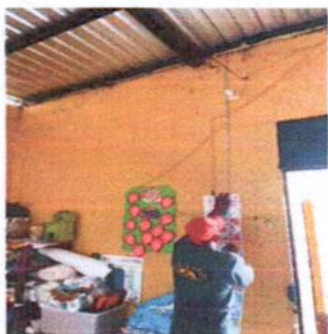
Foto 15: Instalación de tomacorriente doble

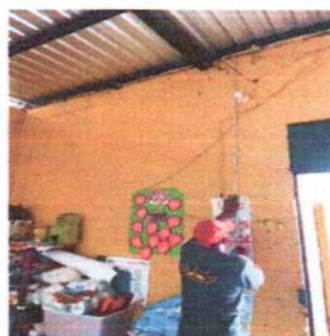
Foto 16: Instalación de apagador simple

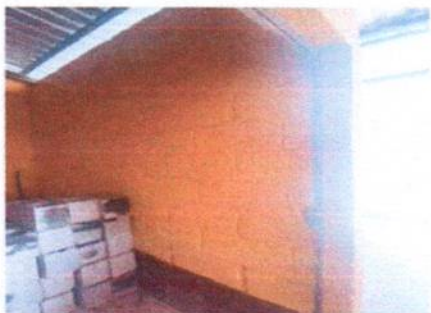
Foto 17: Instalación de apagador doble

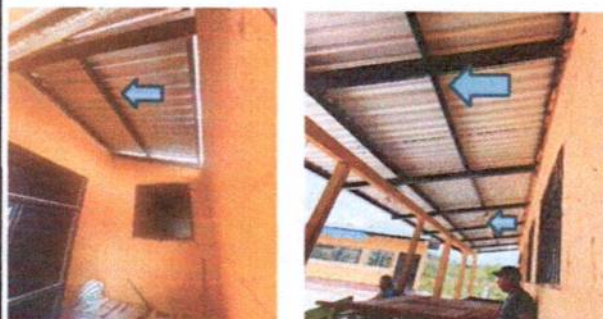
Foto 18: Instalación de Plafoneras

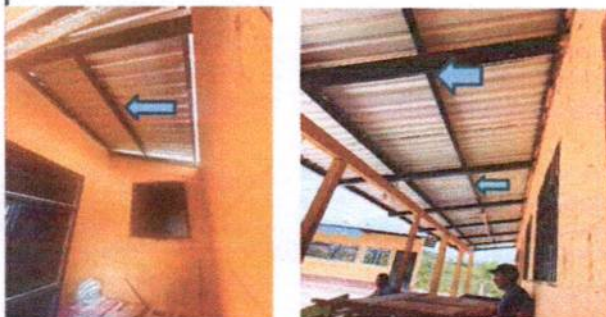
Foto 19: Instalación de cajas octogonales

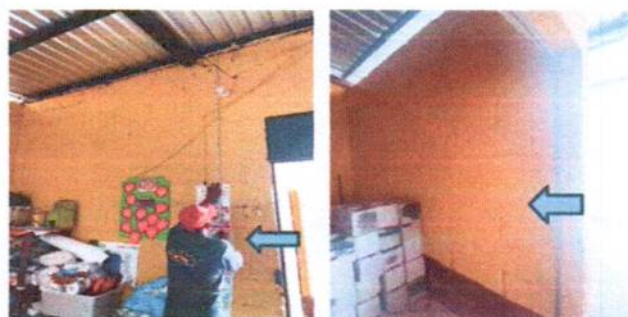
Foto 20: Instalación de cajas rectangulares

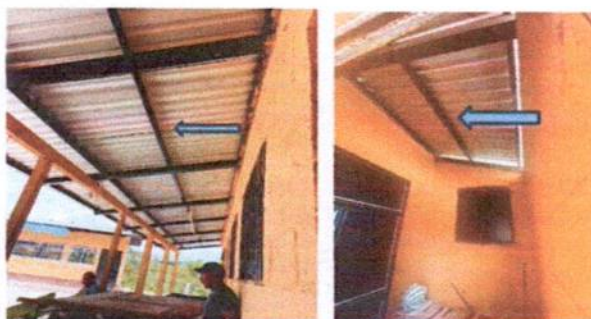
Foto 21: Instalación de Flexitubo
