# REGISTRO FOTOGRÁFICO PROGRAMA DE MANTENIMIENTO DE EDIFICIOS ESCOLARES PÚBLICOS

PRA-FOR-123  
Versión 1

| NOMBRE DEL ESTABLECIMIENTO: | E.O.R.M. Caserio Canton Quebrada, Aldea Cumbre Alta | DIRECCIÓN DEL ESTABLECIMIENTO: | Caserio Canton Quebrada, Aldea Cumbre Alta |
| CÓDIGO DEL ESTABLECIMIENTO: | 19-09-1227-42 | FECHA: | 29/10/2025 |

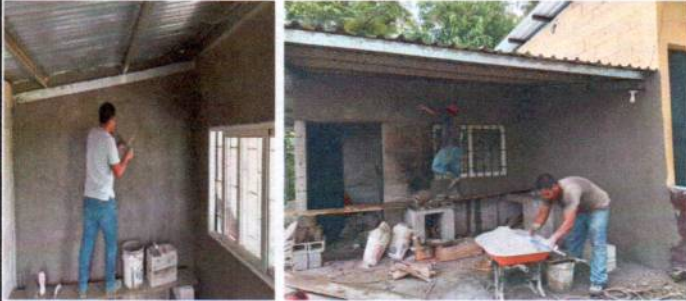
Foto1: Aplicación de repello en paredes de cocina exterior e interior

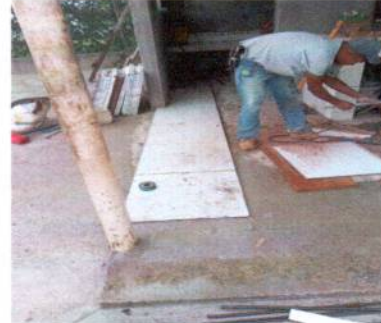
Foto 2: Sustitución de piso de cemento por piso ceramico en cocina

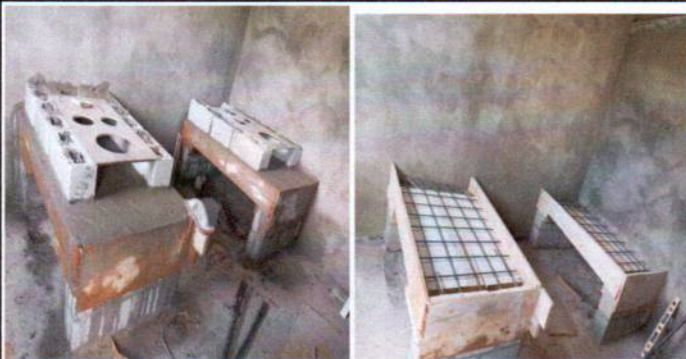
Foto 3: Suministro e instalación de estufa rural (completa) Base, chimenea y plancha de metal

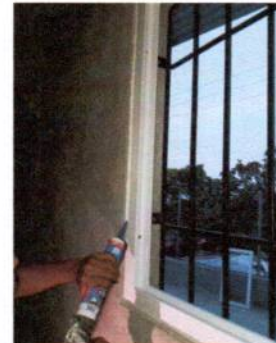
Foto 4: Suministro e instalación de ventana PVC

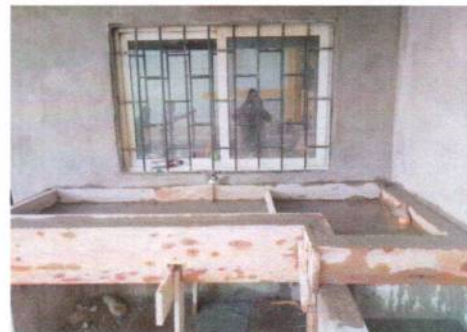
Foto 6: Suministro e instalación de tablón de cemento ancho 0.50\* 0.90 de alto \* 2.5 de largo

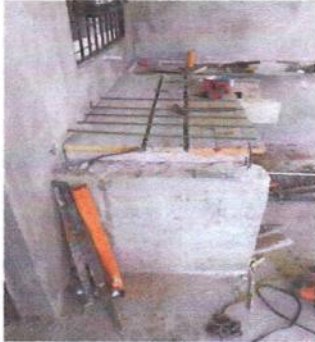
Foto7:Suministro e instalación de azulejo en tablón de cemento

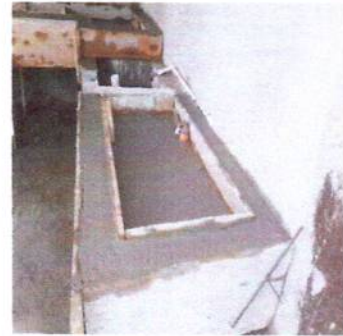
Foto 8: Suministro e instalación de azulejo en pila y base de cemento en cocina

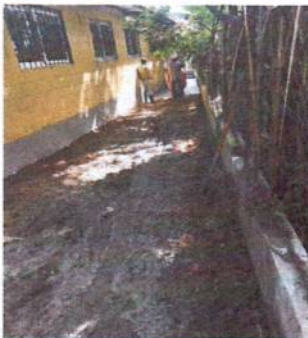
Foto 9:Sustitución de piso de tierra por entortado de cemento frente de cocina y parte de atrás.

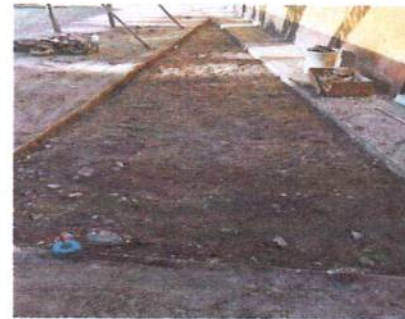
Foto 12:Sustitución de piso de tierra por torta de cemento frente a aula 2

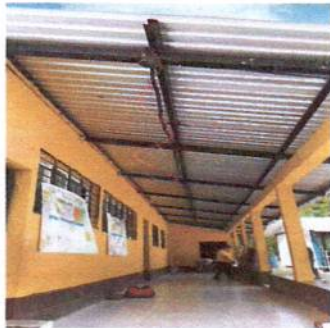
Foto 13: Instalación de cableado electrico calibre 12 fase

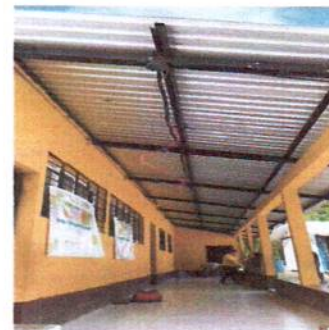
Foto 14: Instalación de cableado electrico calibre 12 Neutro

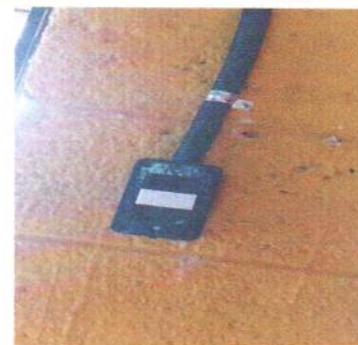
Foto 16: Instalación de apagador simple

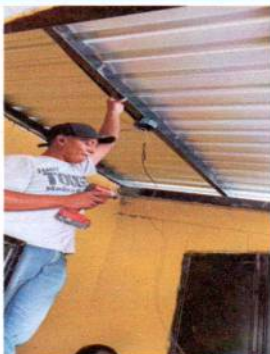
Foto 19: Instalación de cajas octagonales
