REGISTRO FOTOGRÁFICO  
PROGRAMA DE MANTENIMIENTO DE EDIFICIOS ESCOLARES PÚBLICOS

SITUACIÓN DEFICIENCIAS DETERMINADAS

| NOMBRE DEL ESTABLECIMIENTO: | E.O.R.M. Caserio Canton Quebrada, Aldea Cumbre Alta | DIRECCIÓN DEL ESTABLECIMIENTO: | Caserio Canton Quebrada, Aldea Cumbre Alta |
| CÓDIGO DEL ESTABLECIMIENTO: | 19-09-1227-42 | FECHA: | 29/10/2025 |

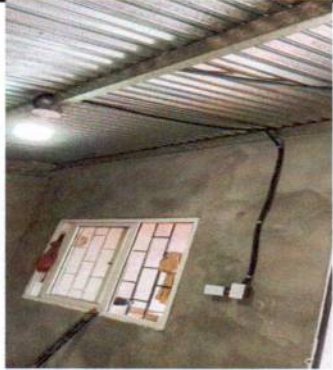
Foto1: Aplicación de repello en paredes de cocina exterior e interior

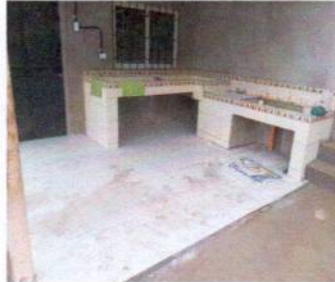
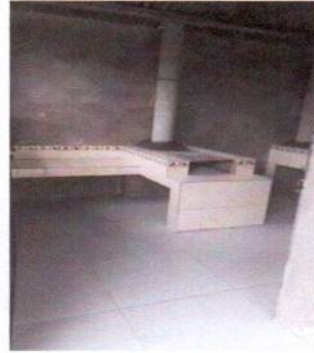
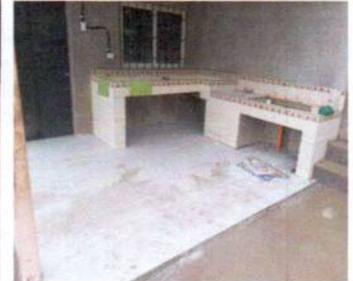
Foto 2: Sustitución de piso de cemento por piso ceramico en cocina

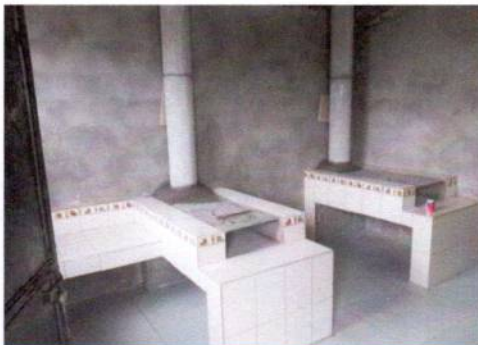
Foto 3: Suministro e instalación de estufa rural (completa) Base, chimenea y plancha de metal

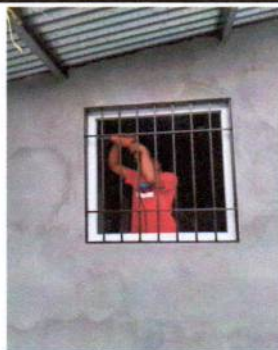
Foto 5: Suministro e instalación de Balcón de metal

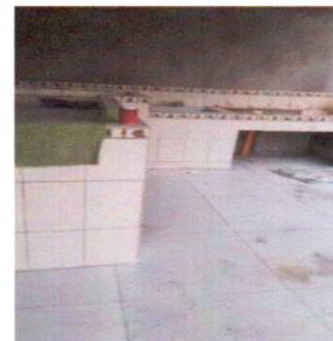
Foto 6: Suministro e instalación de tablón de cemento ancho 0.50\* 0.90 de alto \* 2.5 de largo

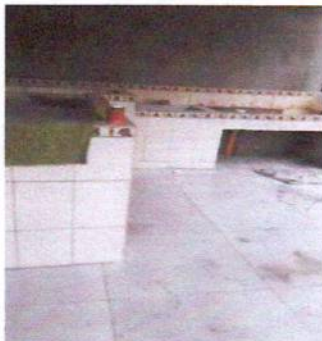
Foto 7: Suministro e instalación de azulejo en tablán de cemento

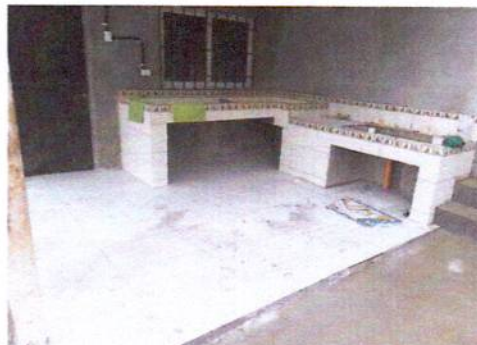
Foto 8: Suministro e instalación de azulejo en pila y base de cemento en cocina

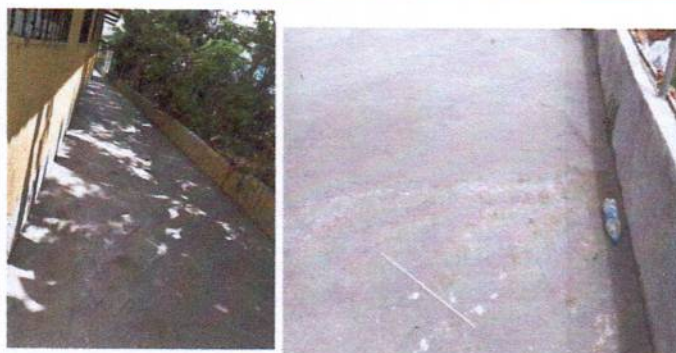
Foto 9: Sustitución de piso de tierra por entortado de cemento frente de cocina y parte de atrás.

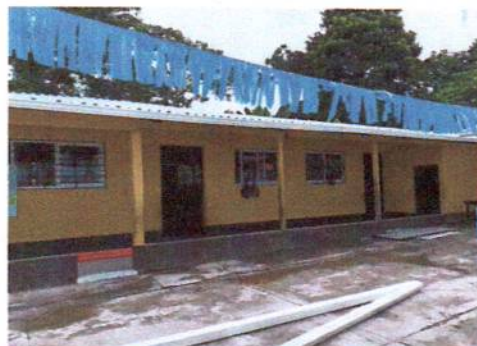
Foto 10: Suministro e instalación de canal PVC en aula 1

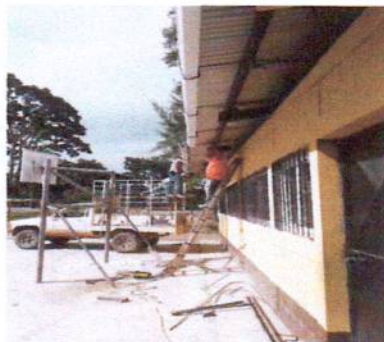
Foto 11: Suministro e instalación de canal de PVC en aula 2

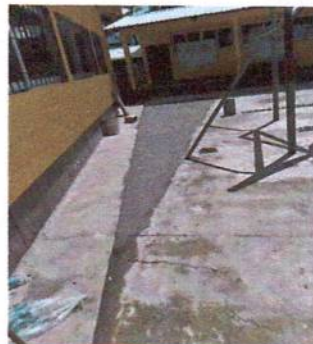
Foto 12: Sustitución de piso de tierra por torta de cemento frente a aula 2

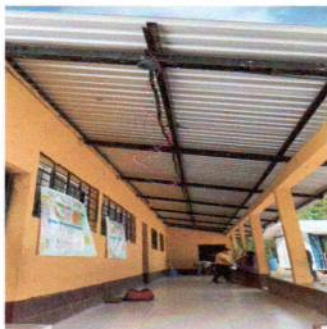
Foto 13: Instalación de cableado electrico calibre 12 fase

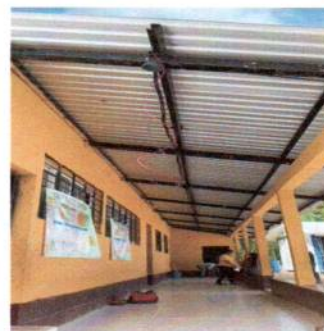
Foto 14: Instalación de cableado electrico calibre 12 Neutro

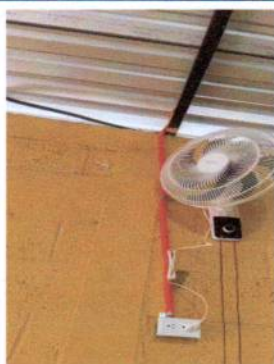
Foto 15: Instalación de tomacorriente doble

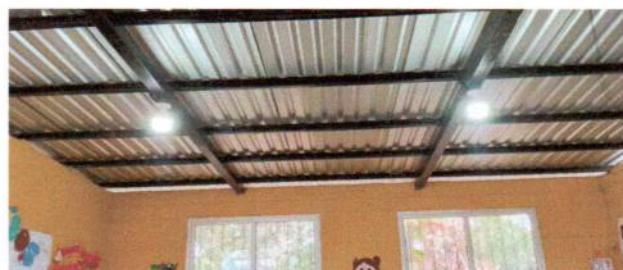
Foto 18: Instalación de Plafoneras

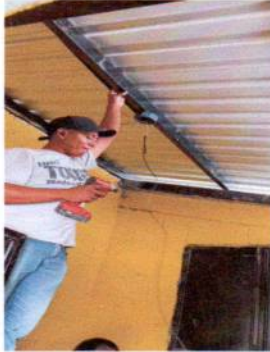
Foto 19: Instalación de cajas octagonales
