# REGISTRO FOTOGRÁFICO PROGRAMA DE MANTENIMIENTO DE EDIFICIOS ESCOLARES PÚBLICOS

SITUACIÓN DEFICIENCIAS DETERMINADAS

| NOMBRE DEL ESTABLECIMIENTO: | Instituto Nacional de Educación Básica Jornada Matutina | DIRECCIÓN DEL ESTABLECIMIENTO: | 5ta. Calle 2-94 zona 1, Huité, Zacapa |
| ESTABLECIMIENTO: | 19-10-0303-45 | FECHA: | 30/05/2025 |

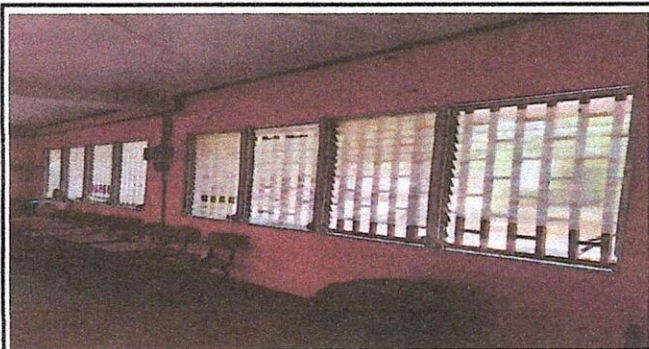
Foto 6: ANTES Ventanas de PVC corredizas en Centro de Computación lado interior derecho

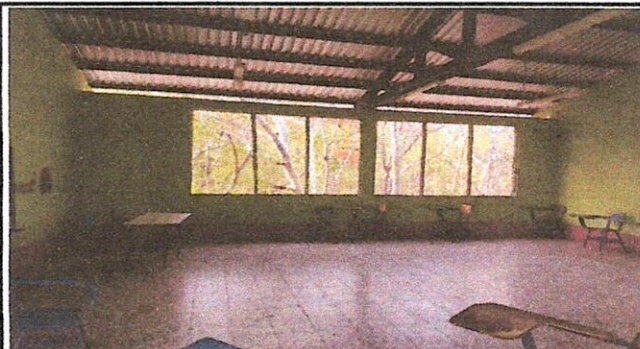
Foto 7: ANTES Fabricación e instalación de balcones de metal

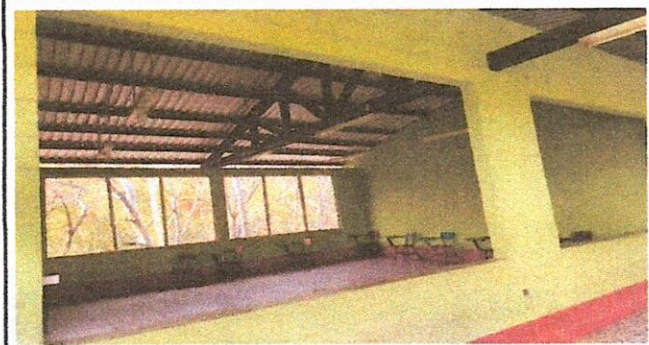
Foto 8: ANTES Fabricación e instalación de balcones de metal

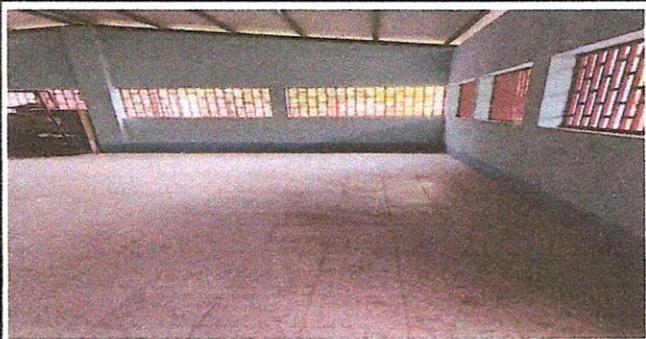
Foto1: ANTES Fabricación de una pila de oncreto de un lavadero

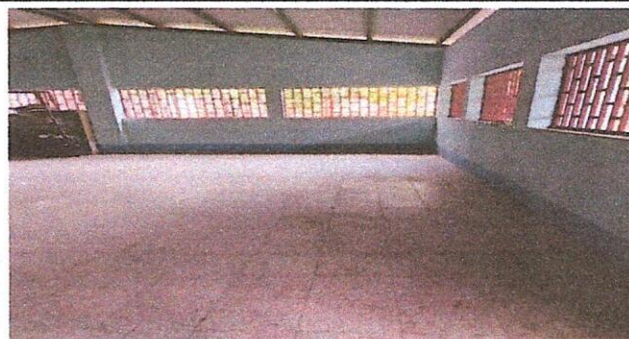
Foto 2: ANTES Fabricación de muro perimetral de área de la cocina, pila y ventanas.

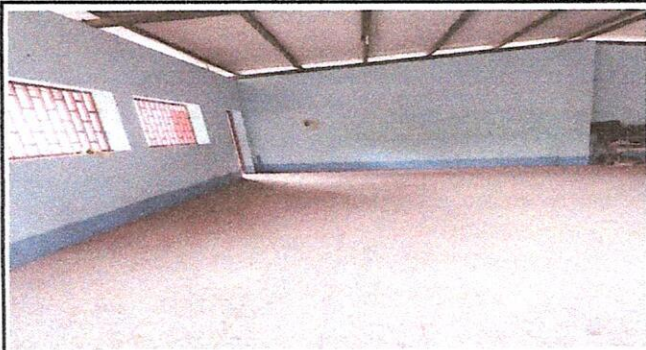
Foto 3: ANTES Reparación o sustitución de área de cocina, pila, ventanas.

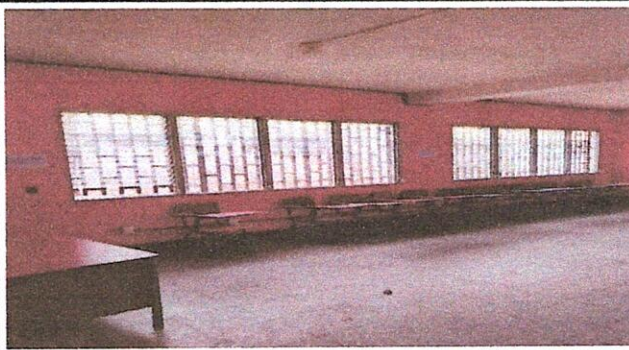
Foto 4: Ventanas de PVC corredizas en Centro de Computación, lado interior izquierdo

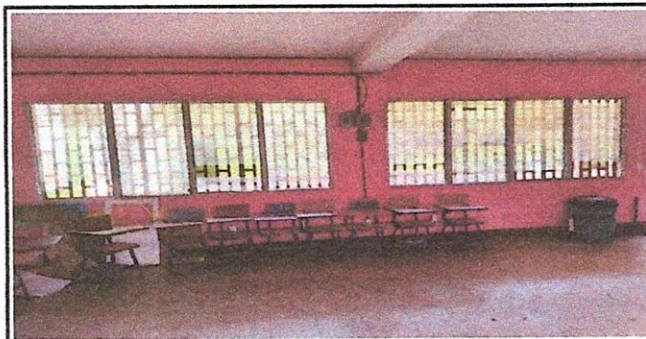
Foto 5: Ventanas de PVC corredizas en Centro de Computación en lado interior derecho

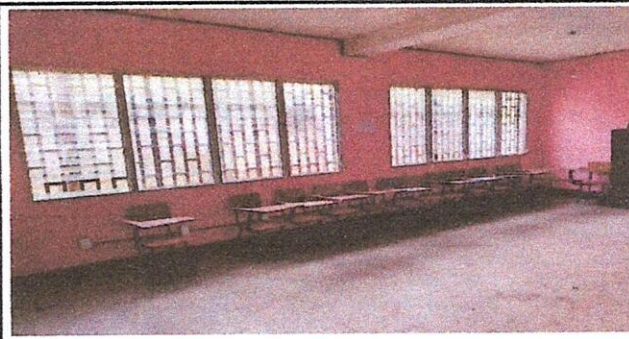
Foto 6: Ventanas de PVC corredizas en Centro de Computación lado interior izquierdo
