SITUACIÓN DEFICIENCIAS DETERMINADAS

| DEPARTAMENTO: | Zacapa | MUNICIPIO: | Huíé |
| NOMBRE DEL ESTABLECIMIENTO: | Escuela Oficial Rural Mixta | DIRECCIÓN DEL ESTABLECIMIENTO: | Caserío Filo del Mecate y El Palmo |
| CÓDIGO DEL ESTABLECIMIENTO: | 19-10-0607-43 | FECHA: | 17 de septiembre de 2025 |

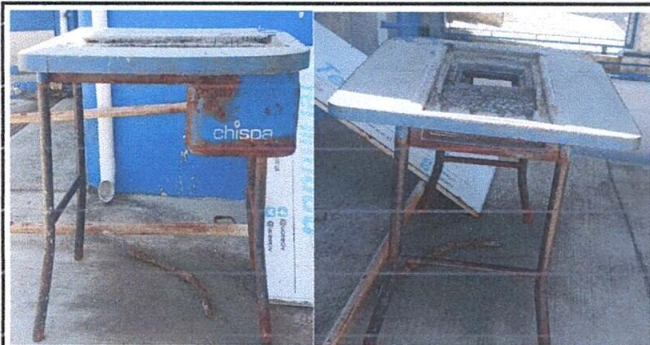
Foto 1: Fabricación de estufa o polletón de concreto ahorradora de leña con plancha y chimenea.

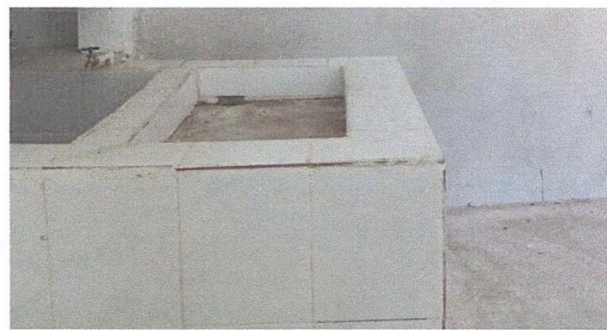
Foto 2: Reconstrucción de pila de cemento con azulejo, filtración de agua por las paredes, drenaje de lavaderos tapado, bámbua de agua inservible.

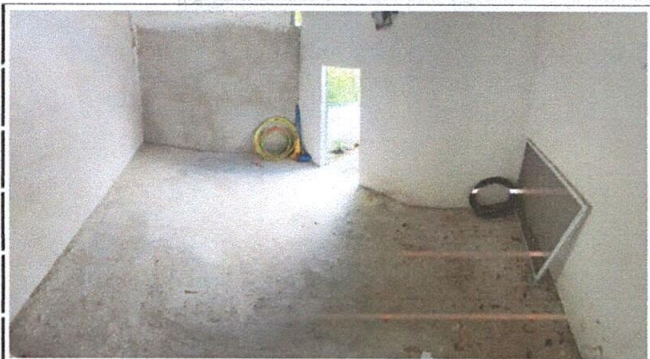
Foto 3: Sustitución de torta de concreto por piso cerámico antideslizante.

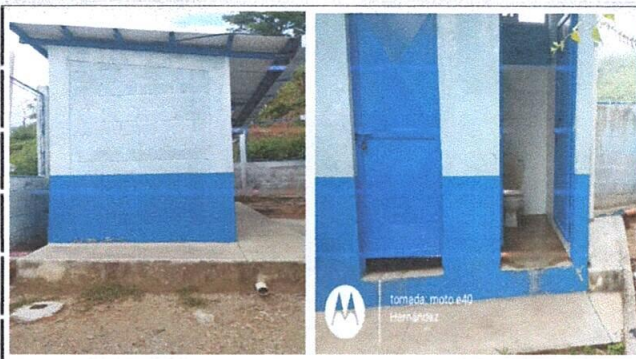
Foto 4: Fabricación de lavamanos de concreto de un 1 de alto X 1 metro de ancho

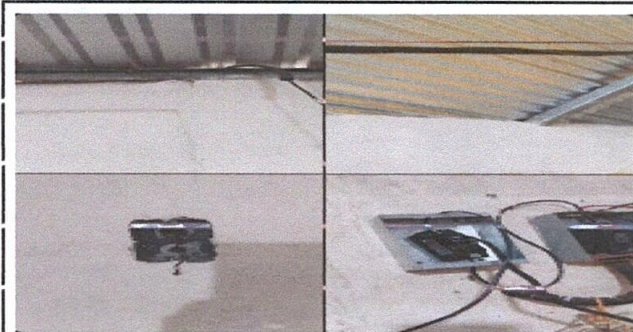
Foto 5: Sustitución de cableado eléctrico más accesorios en el área de cocina (Bombillas led, plafoneras, tomacorriente doble, interruptores sencillos)

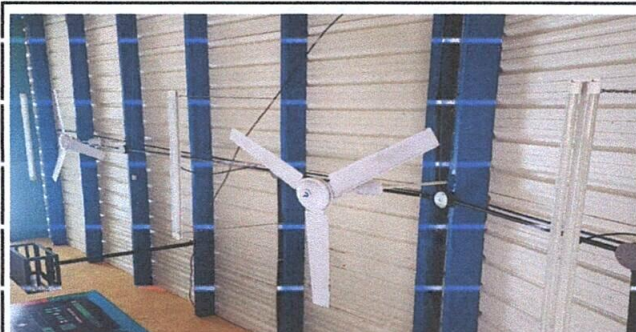
Foto 6: Sustitución de lámpara por bombillas led y plafoneras en salón de clases

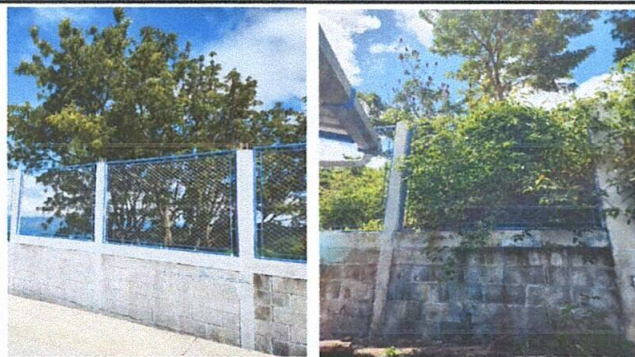
Foto 7: Sustitución de malla galvanizada por hiladas de block en muro de contención
