SITUACIÓN DEFICIENCIAS DETERMINADAS

| DEPARTAMENTO: | ZACAPA | MUNICIPIO: | HUITÉ |
| NOMBRE DEL ESTABLECIMIENTO: | EODP ANEXA A EORM | DIRECCIÓN DEL ESTABLECIMIENTO: | ALDEA SAN MIGUEL, HUITÉ, ZACAPA |

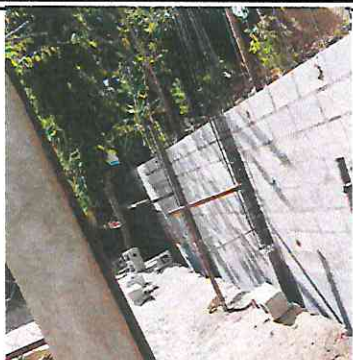
Foto 1: Reparación de Muro de Block (Subirle al muro 3 hiladas de block)

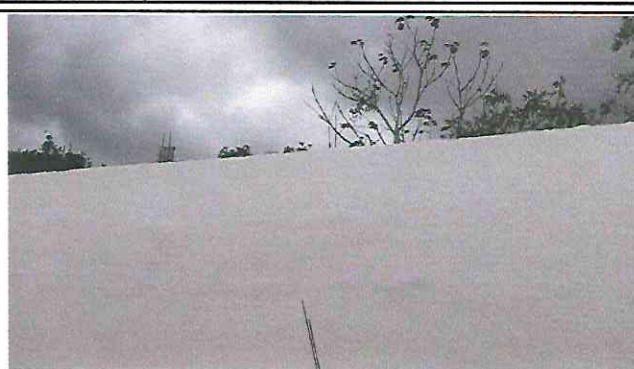
Foto 2: Aplicación de Repellos

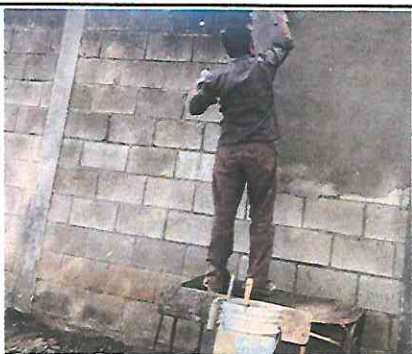
Foto 3: Aplicación de Cernidos

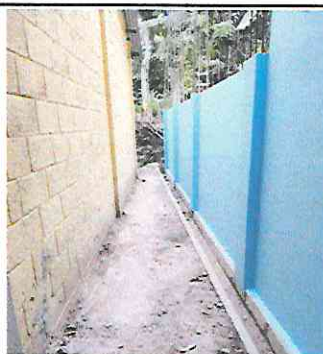
Foto 4: Pintura en Muro

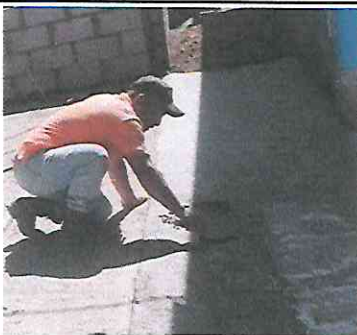
Foto 5: Sustitución de Cuneta de Concreto

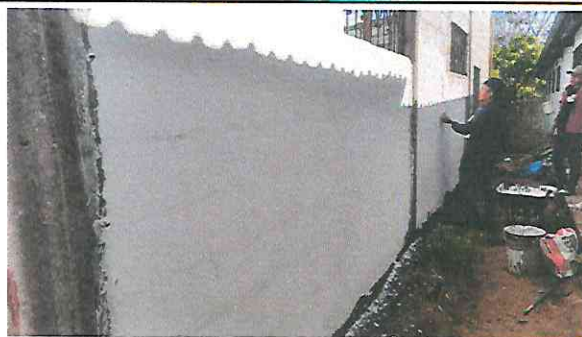
Foto 6: Aplicación de Repellos

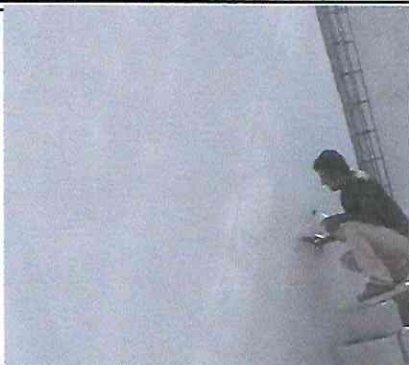
Foto 7: Aplicación de Cernidos

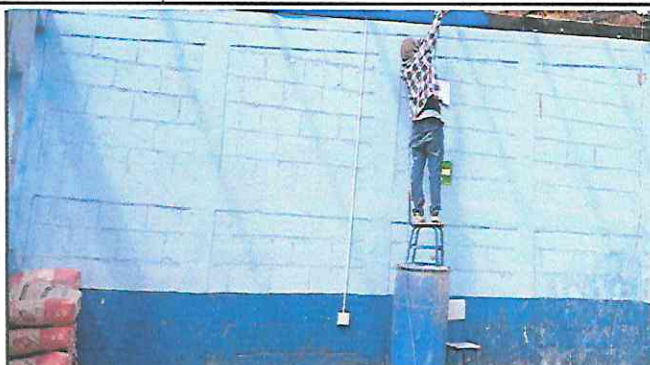
Foto 8: Pintura en Muros Interiores y Exteriores

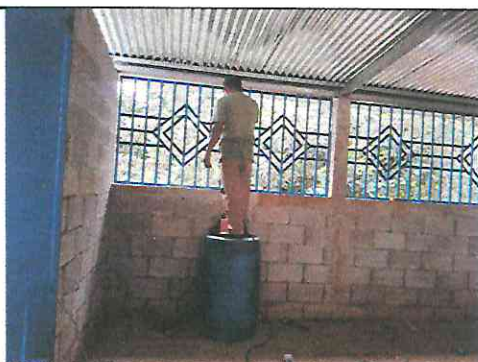
Foto 9: Sustitución e instalación de balcón de metal 2.88 mts de ancho x 1.16 mts de alto

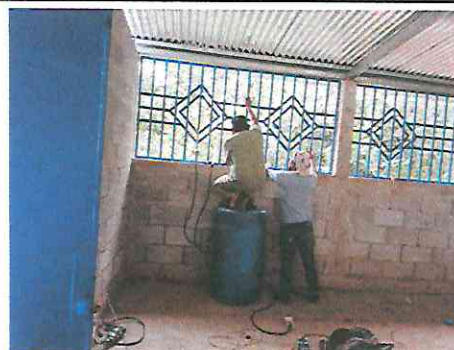
Foto 10: Sustitución e instalación de balcón de metal 3.48 mts de ancho x 1.58 mts de alto

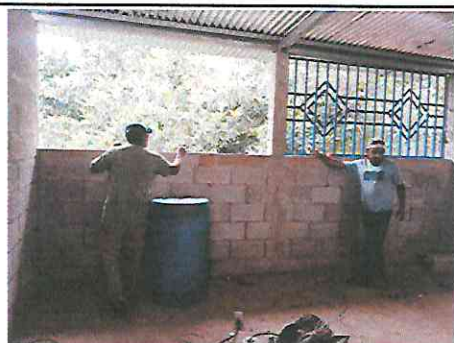
Foto 11: Sustitución e instalación de balcón de metal 8.48 mts de ancho x 1.16 mts de alto

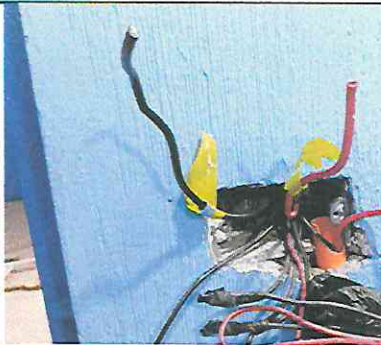
Foto 13: Sustrucción de cableado electrico incluye fase y neutro

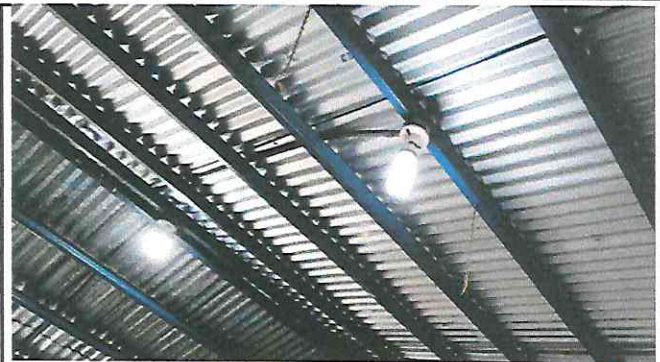
Foto 14: Sustrucción de plafonera, cajas exagonales y bombillas led

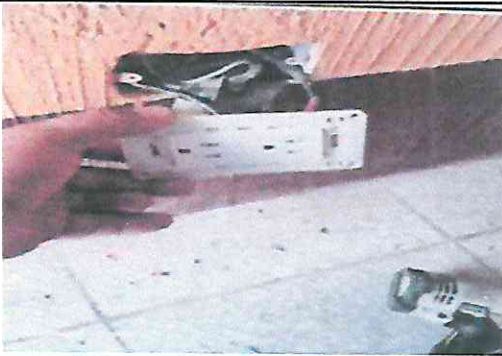
Foto 15: Sustrucción de tomacorriente

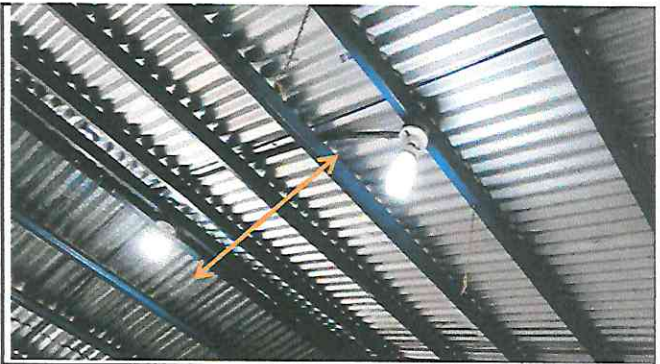
Foto 16: Instalación de flexitubo

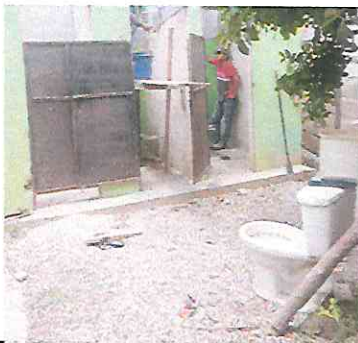
Foto 17: Sustrucción de inodoros

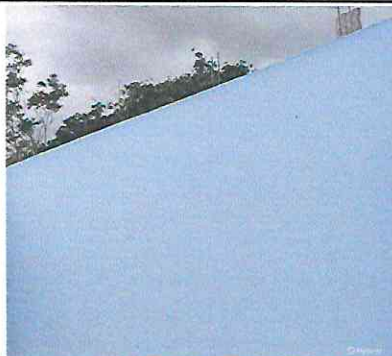
Foto1: Foto 1: Reparación de Muro de Block (Subirle al muro 3 hiladas de block)

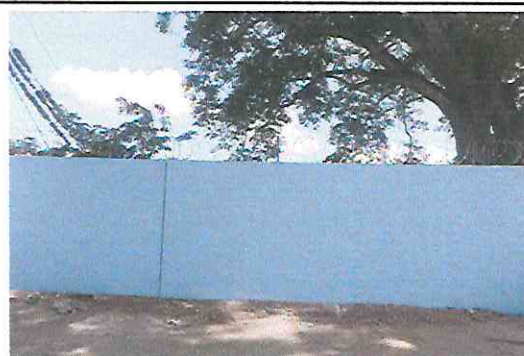
Foto 2: Aplicación de Repellos

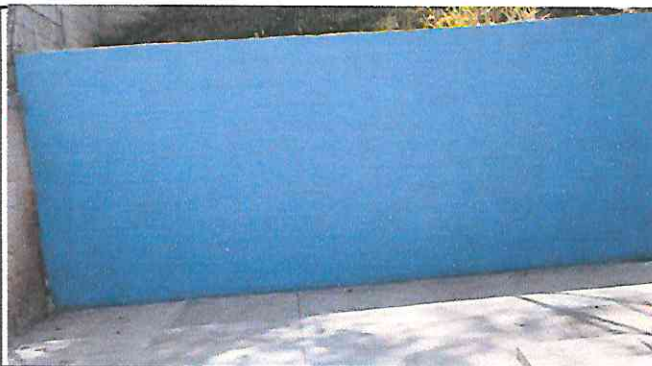
Foto 3: Aplicación de Cernidos

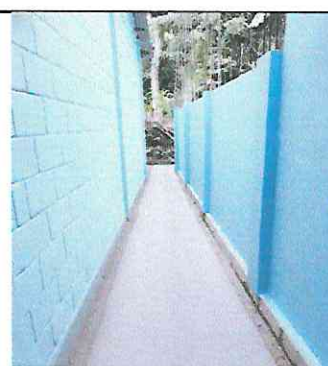
Foto 4: Pintura en Muro

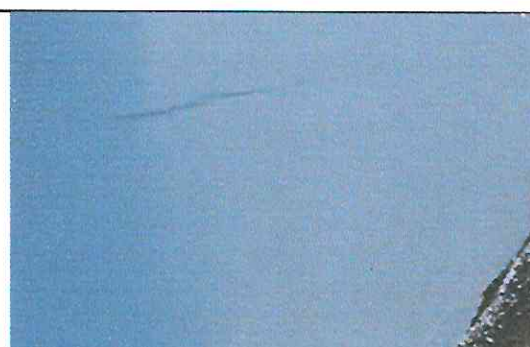
Foto 6: Aplicación de Repellos

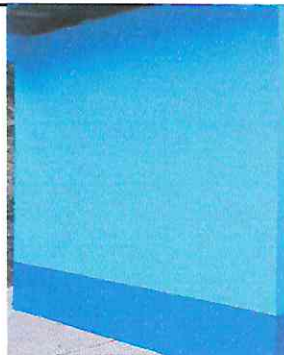
Foto 7: Aplicación de Cernidos

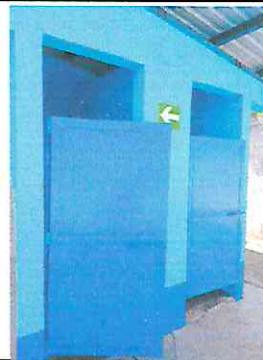
Foto 8: Pintura en Muros Interiores y Exteriores

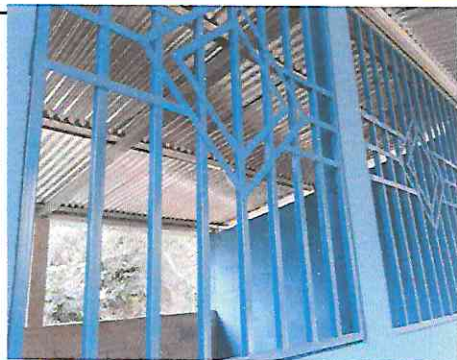
Foto 9: Sustitución e instalación de balcón de metal 2.88 mts de ancho 1.16 mts de alto

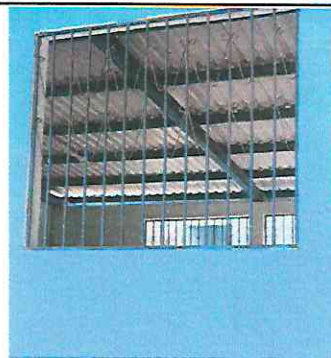
Foto 10: Sustitución e instalación de balcón de metal 3.48 mts de ancho x 1.58 mts de alto

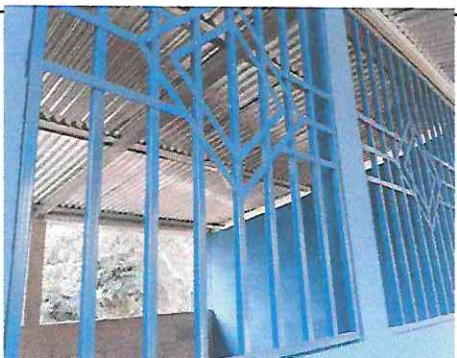
Foto 11: Sustitución e instalación de balcón de metal 8.48 mts de ancho x 1.16 mts de alto

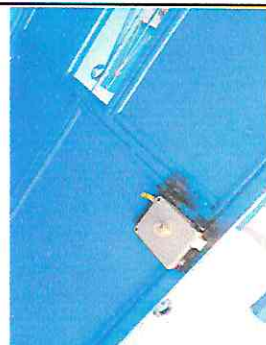
Foto 12: Sustitución de chapa Yale en puerta

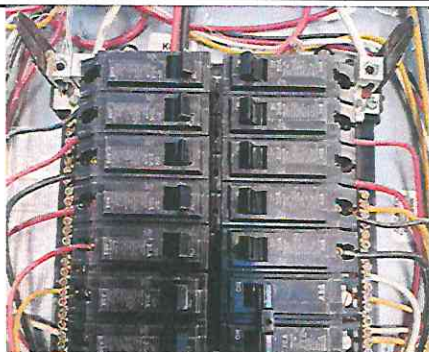
Foto 13: Sustitución de cableado eléctrico incluye fase y neutro

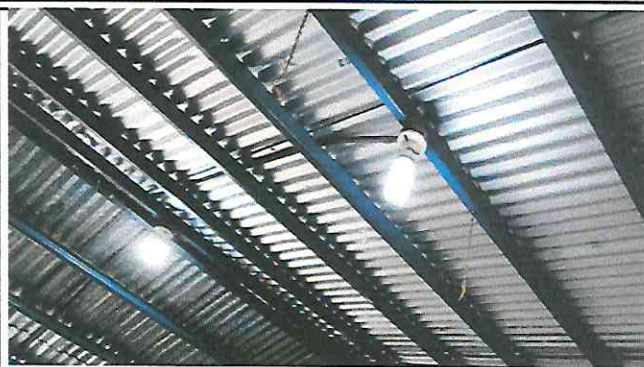
Foto 14: Sustitución de plafonera, cajas exagonales y bombillas led

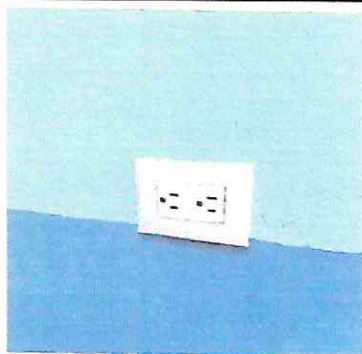
Foto 15: Sustitución de tomacorriente

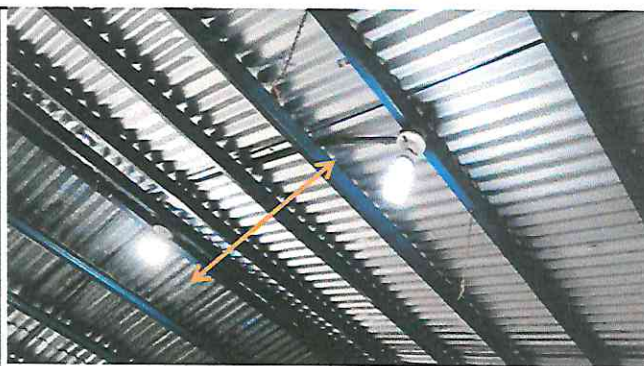
Foto 16: Instalación de flexitubo

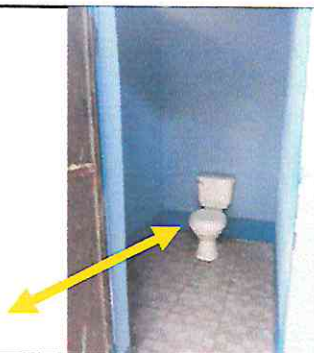
Foto 17: Sustitución de inodoros

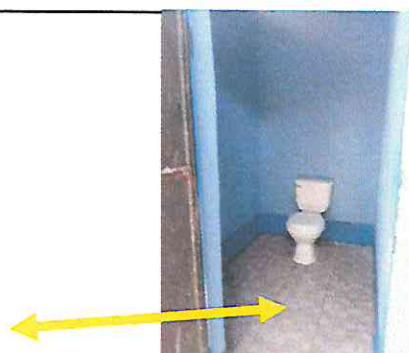
Foto 18: Instalación de piso cerámico Mate

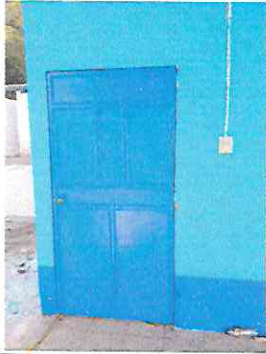
Foto 19: Mantenimiento a puertas de metal (Lijado, cambio de tubo, cepillado y aplicación de pintura) de 1,5 mts2 cada una.
