**REGISTRO FOTOGRÁFICO  
PROGRAMA DE MANTENIMIENTO DE EDIFICIOS ESCOLARES PÚBLICOS**

PRA-FOR-123  
Versión 1

DURANTE ☒

| NOMBRE DEL ESTABLECIMIENTO: | ESCUELA OFICIAL DE PARVULOS ALDEA LOS TABLONES | DIRECCIÓN DEL ESTABLECIMIENTO: | ALDEA LOS TABLONES |

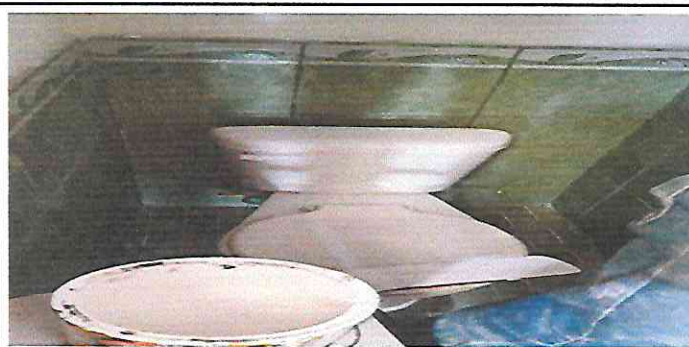
Foto 7: 4.2 SUSTITUCION DE SANITARIO DE PORCELANA.

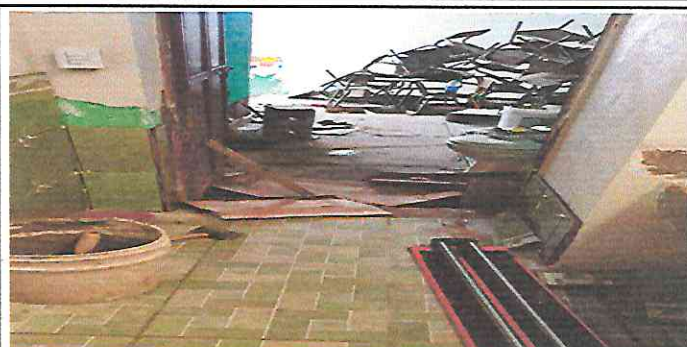
Foto 8: 4.3 SUSTITUCION DE PISO DE CONCRETO POR PISO CERAMICO

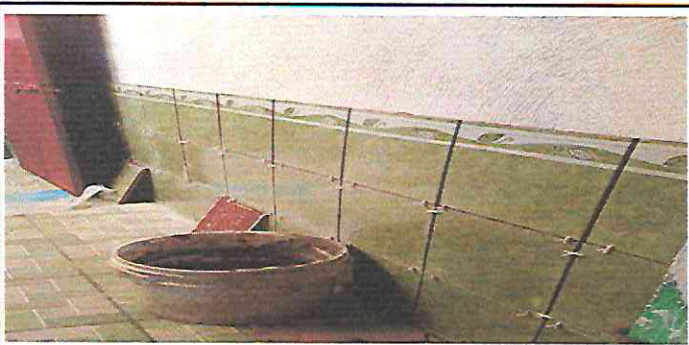
Foto 9: 4.4 ISNTALACION DE AZULEJO EN PAREDES DE BAÑO

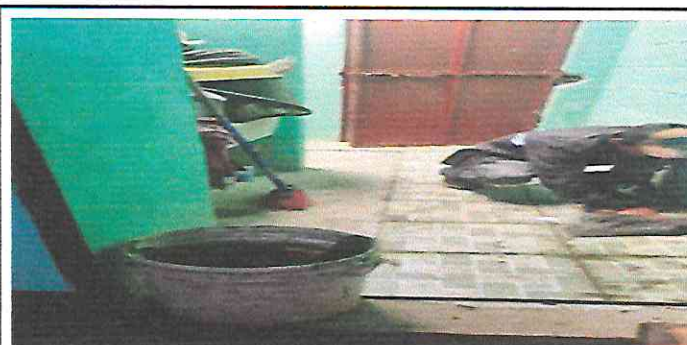
Foto 10: 4.5 REPELLO Y CERNIDO EN PAREDES DE BAÑOS

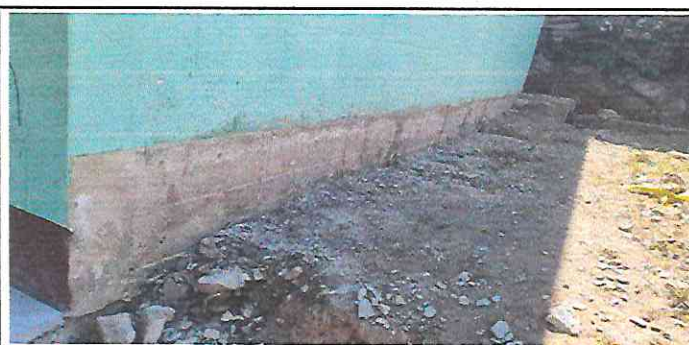
Foto 11: 5.1 DEMOLICION DE BANQUETA DE CEMENTO.

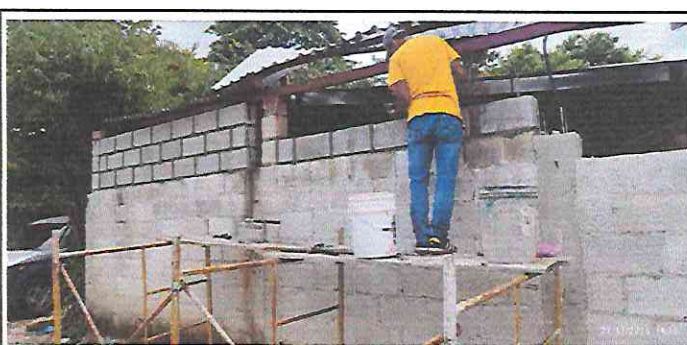
Foto 12: 5.2 REPELLO Y CERNIDO E IMPERMEABILIZACION EN PARED DE PATIO

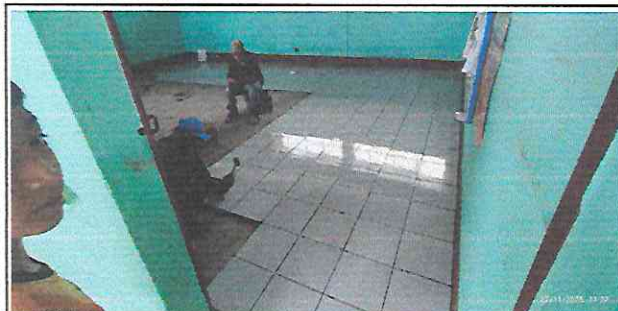
Foto1: 1.1 PISO CERAMICO ANTIDESLIZANTE EN AULAS

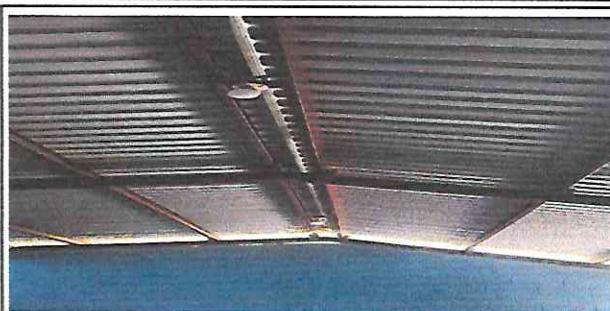
Foto 2: 1.2 INSTALACION DE CABLEADO DE ENERGIA ELECTRICA EN AULAS

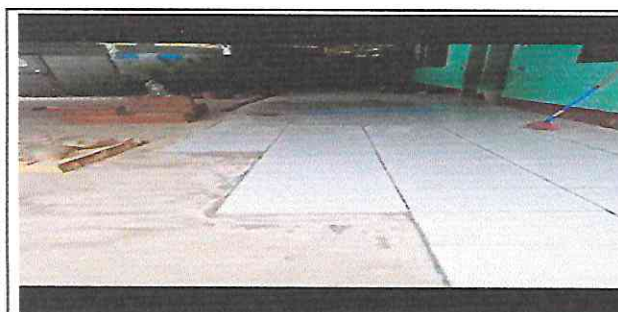
Foto 3: 2.1 PISO ANTIDESLIZANTE EN CORREDOR

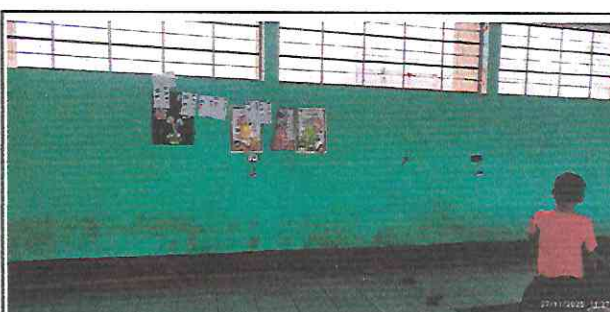
Foto 4: 2.2 INSTALACION DE CABLEADO DE ENERGIA ELECTRICA EN CORREDOR

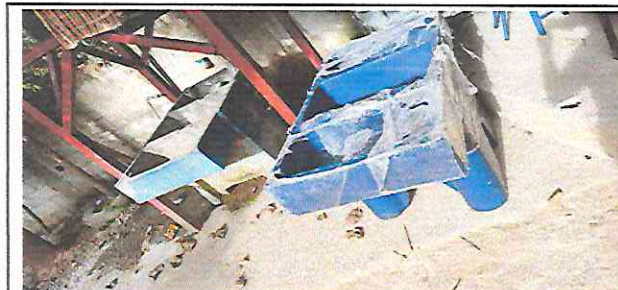
Foto 5: 3.1 SUSTITUCION DE PILA DE CONCRETO POR PILA PLASTICA DE DOS LAVADORES

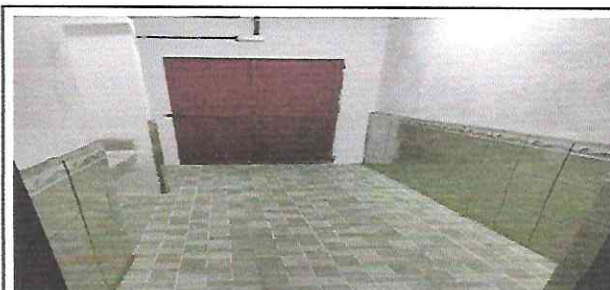
Foto 6: 4.1 INSTALACION DE CABLEADO DE ENERGIA ELECTRICA EN BAÑOS
