REGISTRO FOTOGRÁFICO  
PROGRAMA DE MANTENIMIENTO DE EDIFICIOS ESCOLARES PÚBLICOS

| NOMBRE DEL ESTABLECIMIENTO: | Núcleo Familiar Educativo para el Desarrollo NUFED 240 | DIRECCIÓN DEL ESTABLECIMIENTO: | Aldea Plan del Morro, San Jorge |
| CÓDIGO DEL ESTABLECIMIENTO: | 19-11-0021-45 | FECHA: | 04 de Noviembre de 2025 |

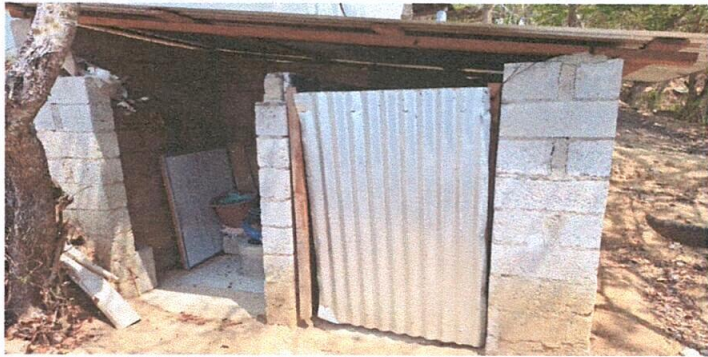
Foto1: Las letrinas están en mal estado, necesitan puertas, repello, cernido y pintura para que sea un espacio adecuado para los estudiantes que necesitan hacer sus necesidades fisiológicas

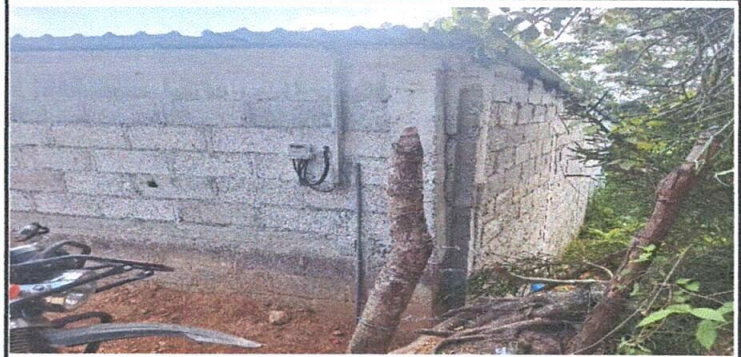
Foto 2: La pared frontal y lateral del establecimiento necesita repello de cemento y cernido, pues en el invierno, se filtra el agua hacia adentro, causando humedad excesiva, lo que daña la parte interna del aula.

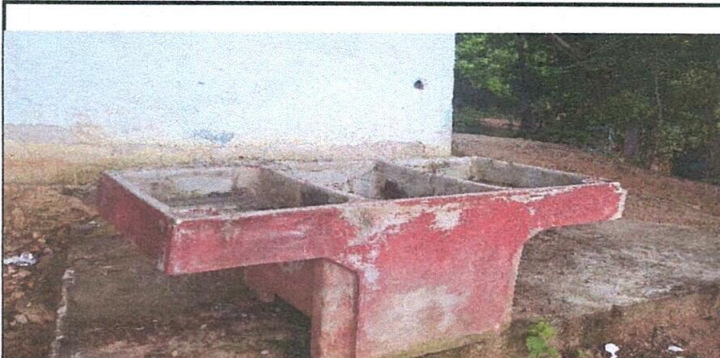
Foto 3: La única pila en el NUFED está en mal estado y no se puede guardar agua. Así mismo el repello de la pared, en la parte de abajo está en mal estado

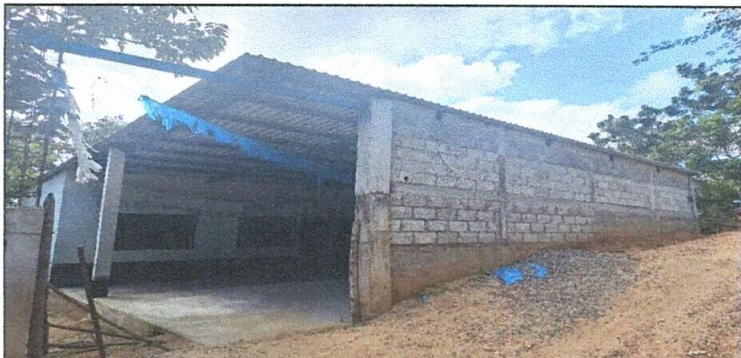
Foto 4: En el techo del establecimiento, hace falta, colocar laminas, que se quitaron debido al mal estado de las mismas, así mismo hace falta un portón formal en la entrada principal. El piso del un aula es de torta de cemento.

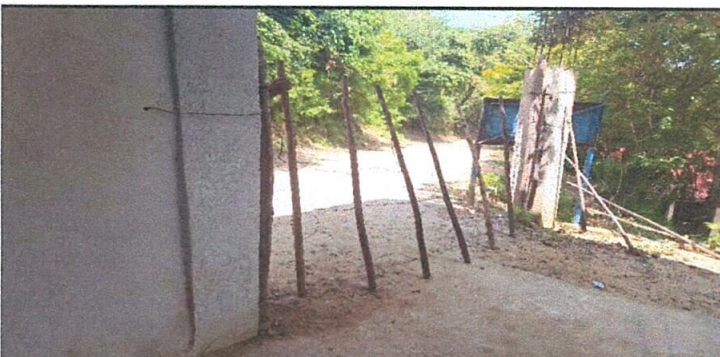
Foto 5: El portón del NUFED, no es más que un falso de alambre de púas, el cual no brinda la seguridad necesaria a los estudiantes. Es necesario un porton de totalmente de metal, para brindar la seguridad necesaria, tanto para estudiantes

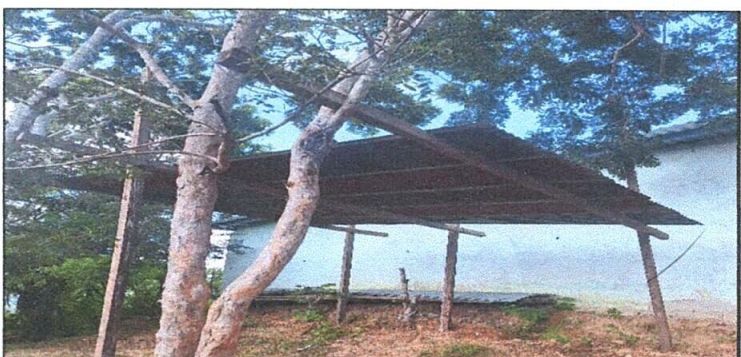
Foto 6: El área de cocina, está elaborada con columnas de madera y lámina en mal estado, es necesario cambiar la madera por postes de hierro y el techo por costanera y lámina de zinc en buen estado.

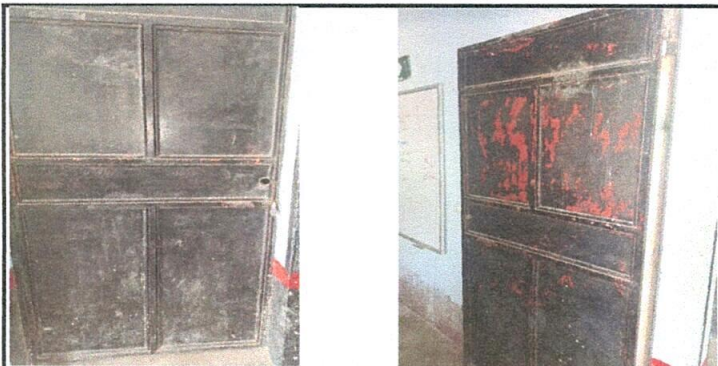
Foto 7: Las puertas de las únicas 2 aulas están en mal estado. La puerta del lado izquierdo no tiene chapa y la del lado derecho necesita restaurar la pintura

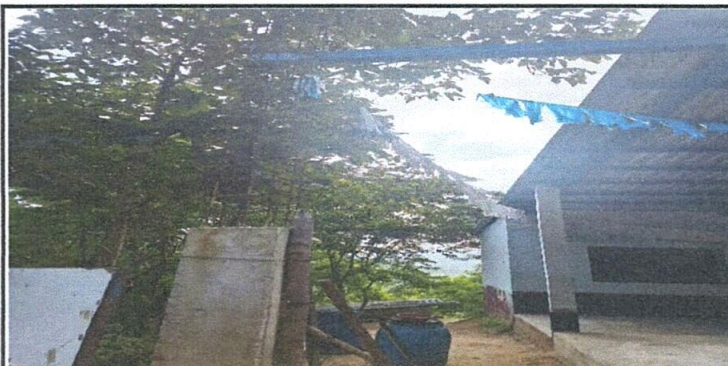
Foto 8: La columna de la entrada principal, destinada para colocar un portón a futuro, está incompleta.

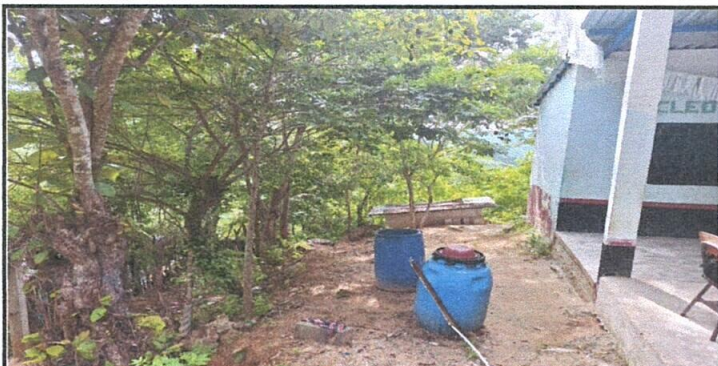
Foto 9: El muro perimetral, consta de postes de madera roiza y alambre de púas, en mal estado, no brinda seguridad a los estudiantes, además que es barranco, al fondo se ven las letrinas donde se aprecia el desnivel. Es urgente el muro a base de postes de metal, malla galvanizada y una base de cemento con una hilada de block, para darle seguridad, firmaza y

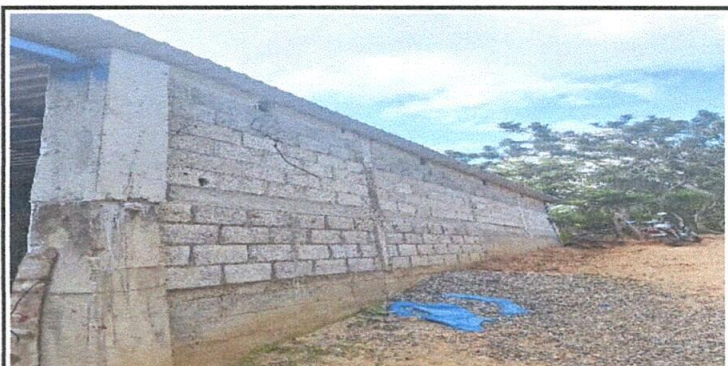
Foto 10: El muro perimetral que da hacia la calle principal, también sirve de pared para un espacio que se utiliza como corredor, sin embargo, es necesario una banquetta lado afuera para protección de la misma.

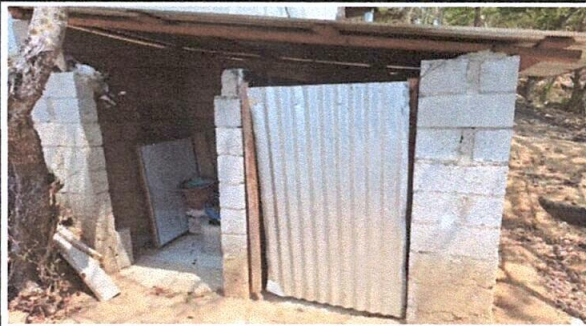
Foto 1: Las letrinas están en mal estado, necesitan puertas, repello, cernido y pintura para que sea un espacio adecuado para los estudiantes que necesitan hacer sus necesidades fisiológicas

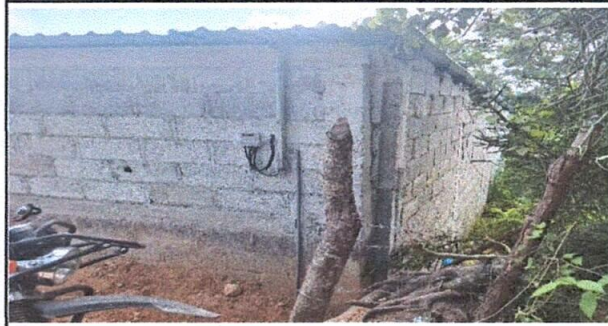
Foto 2: La pared frontal y lateral del establecimiento necesita repello de cemento y cernido, pues en el invierno, se filtra el agua hacia adentro, causando humedad excesiva, lo que daña la parte interna del aula.

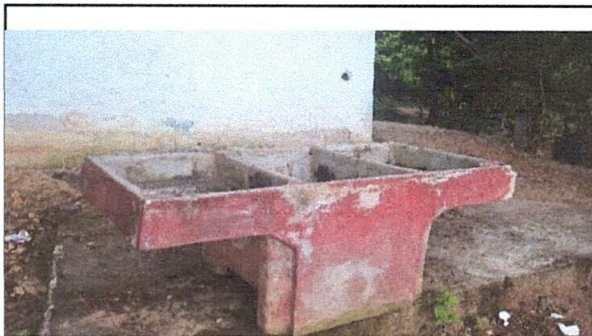
Foto 3: La única pila en el NUFED está en mal estado y no se puede guardar agua. Así mismo el repello de la pared, en la parte de abajo está en mal estado

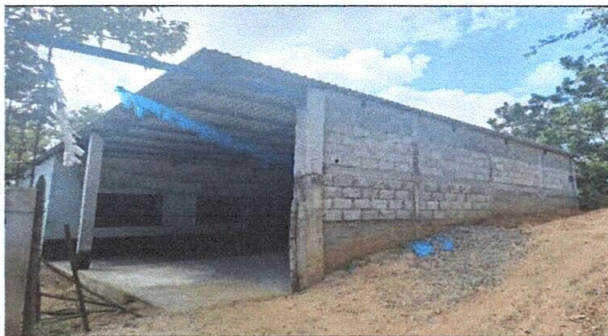
Foto 4: En el techo del establecimiento, hace falta, colocar laminas, que se quitaron debido al mal estado de las mismas, así mismo hace falta un portón formal en la entrada principal. El piso del un aula es de torta de cemento.

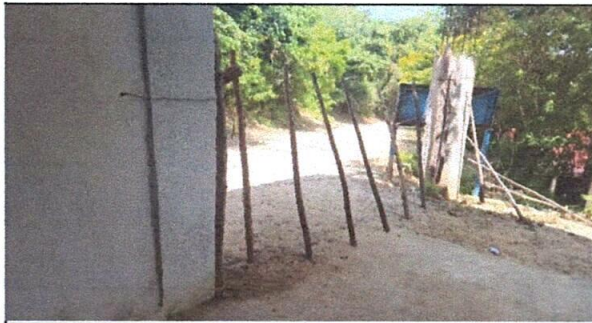
Foto 5: El portón del NUFED, no es más que un falso de alambre de púas, el cual no brinda la seguridad necesaria a los estudiantes. Es necesario un portón de totalmente de metal, para brindar la seguridad necesaria, tanto para los estudiantes como para el personal.
