SITUACIÓN DEFICIENCIAS DETERMINADAS: PREVIO DURANTE POSTERIOR

DEPARTAMENTO:	Alta Verapaz	MUNICIPIO:	Cobán
NOMBRE DEL ESTABLECIMIENTO:	Escuela Oficial Rural Mixta	DIRECCIÓN DEL ESTABLECIMIENTO:	Aldea Saxoc
CÓDIGO DEL ESTABLECIMIENTO:	16-01-0103-43	FECHA:	17/05/2024

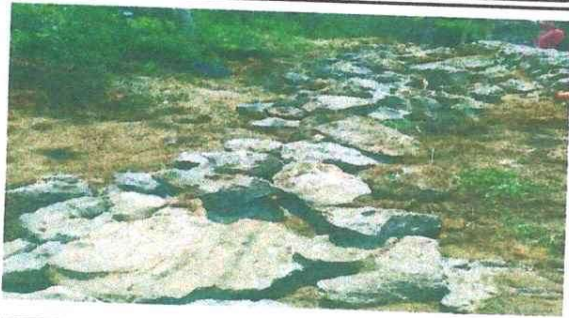
Foto 1: ZANJEADO Y COLOCACION DE PIEDRAS DEL MURO DE CONTENSION. 22/04/2024

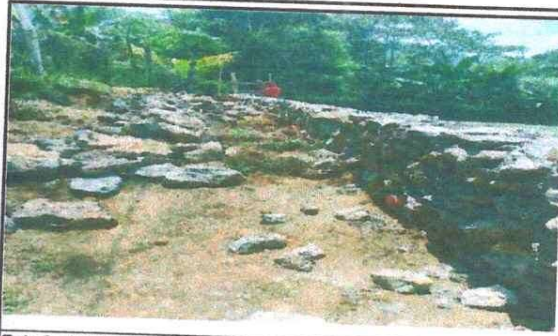
Foto 2: CONSTRUCCION A MITAD DE LA EJECUCION DEL MURO DE CONTENSION. 30/04/2024

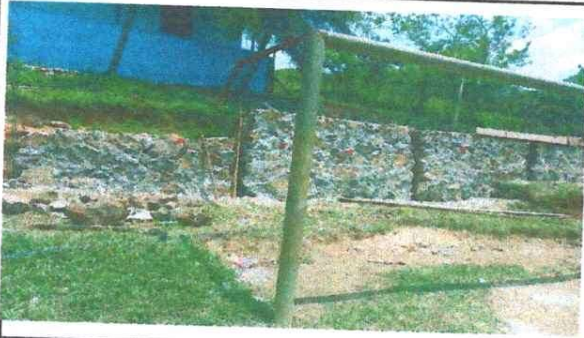
Foto 3: VISTA FRONTAL DEL MURO DE CONTENSION A 80% DE SU EJECUCION. 13/05/2024

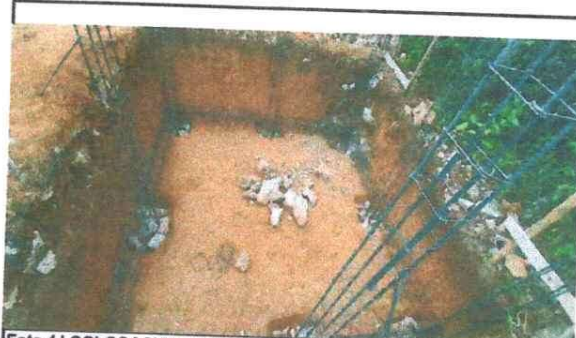
Foto 4: COLOCACION DE LAS COLUMNAS DEL TANQUE DE CAPTACION DE AGUA LLOVEDIZA. 08/05/2024

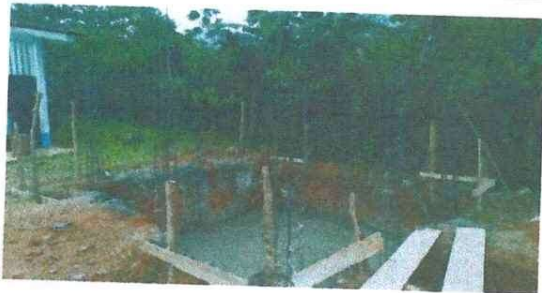
Foto 5: FUNDICION INICIAL DEL TANQUE DE AGUA. 13/05/2024

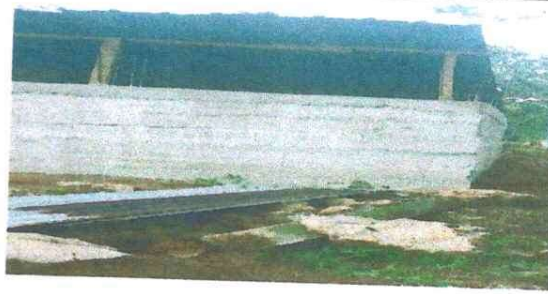
Foto 6: FUNDICION DE LA CORONA DEL TANQUE DE CAPTACION DE AGUA LLOVEDIZA. 17/05/2024

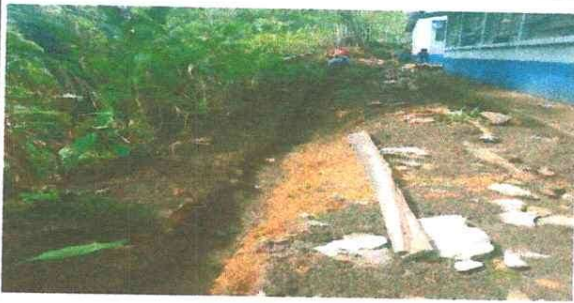
Foto 1: ZANJEADO DONDE SE COLOCARÁ LA MALLA PERIMETRAL DEL PREDIO ESCOLAR. 15/05/2024

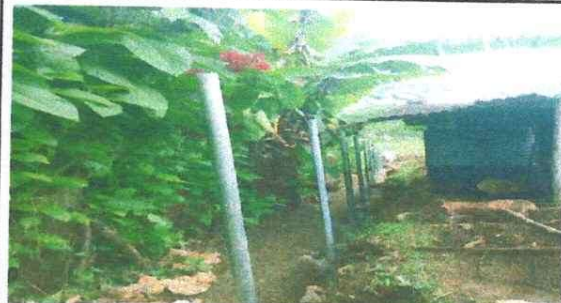
Foto 2: TUBOS GALVANIZADOS DONDE SE COLOCARÁ LA MALLA PERIMETRAL. 08/08/2024.

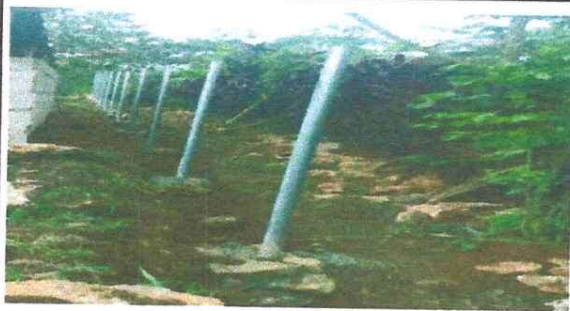
Foto 3: VISTA LATERAL DE LOS TUBOS GALVANIZADOS DE LA MALLA PERIMETRAL DEL PREDIO ESCOLAR. 11/06/2024
