REGISTRO FOTOGRÁFICO			
DEPARTAMENTO:	Alta Verapaz /	MUNICIPIO:	Cobán /
NOMBRE DEL ESTABLECIMIENTO:	EORM /	DIRECCIÓN DEL ESTABLECIMIENTO:	Comunidad Sactate /
CÓDIGO DEL ESTABLECIMIENTO:	16-01-0225-43 /	FECHA DE LA INSPECCIÓN:	27/09/2023 /

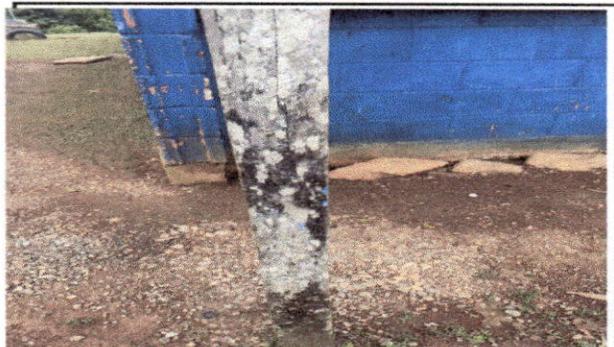
Foto 2: Estructura de madera en muy malas condiciones.

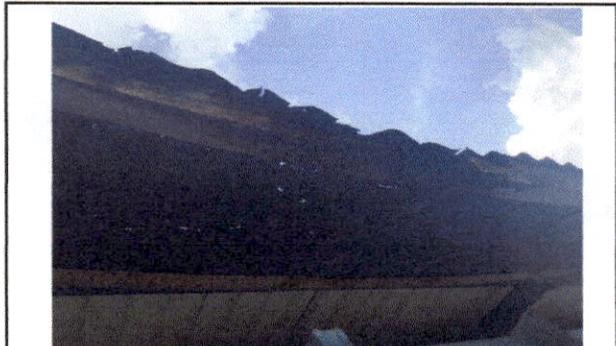
Foto 3: Láminas con filtraciones.

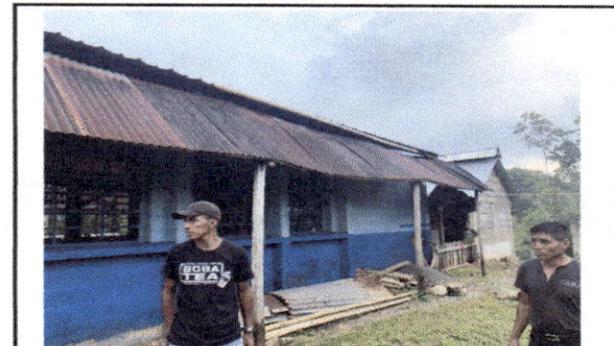
Foto 4: Láminas en estado deorable.

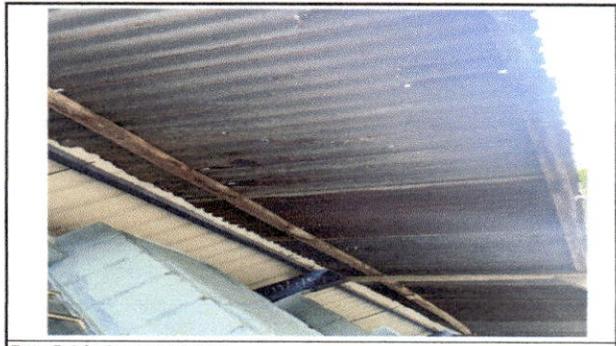
Foto 5: Láminas con hoyos.

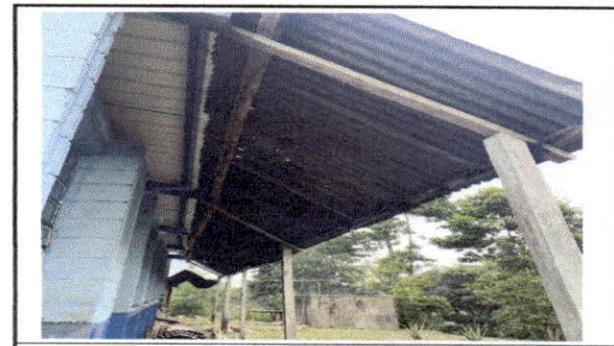
Foto 6: Estructura de madera en malas condiciones.

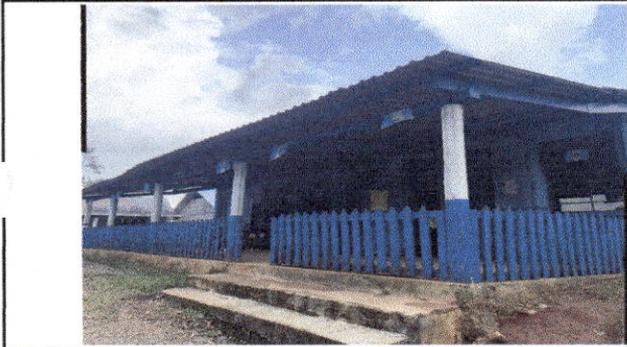
Foto 7: techo de lamina en aulas en mal estado, vista desde angulo exterior.

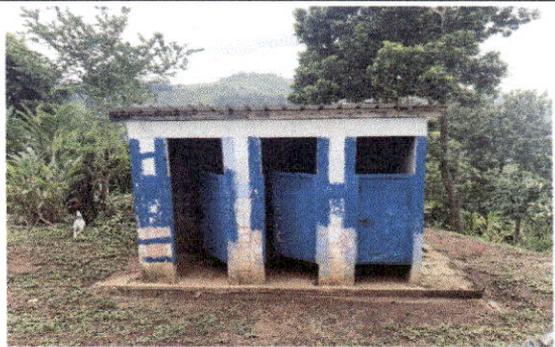
Foto 8: Sanitarios en pésimo estado.

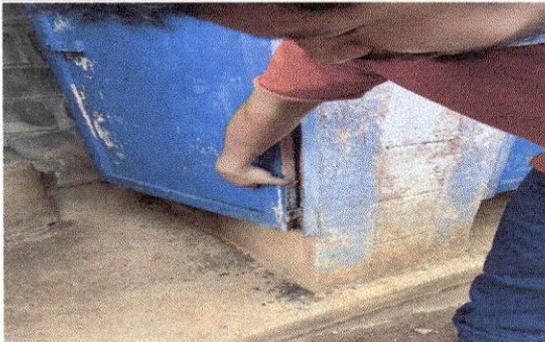
Foto 9: Bizagras de sanitario en mal estado.

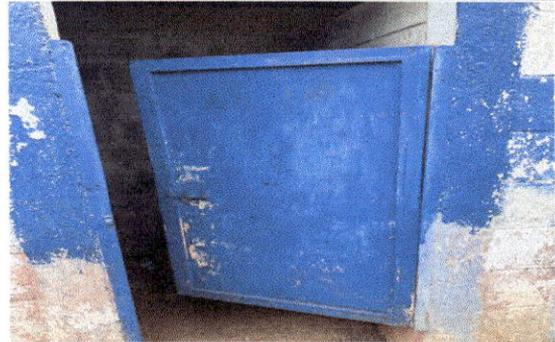
Foto 10: Puertas con óxido.

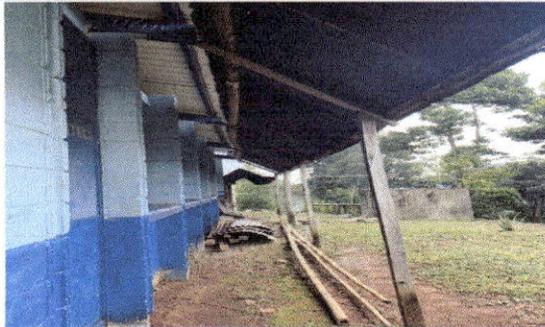
Foto 11: Pasillo de módulo 1 con daños severos.
