REGISTRO FOTOGRÁFICO

DEPARTAMENTO:	Alta Verapaz /	MUNICIPIO:	Cobán /
NOMBRE DEL ESTABLECIMIENTO:	EORM Comunidad Sapox I /	DIRECCIÓN DEL ESTABLECIMIENTO:	Comunidad Sapox I /
CÓDIGO DEL ESTABLECIMIENTO:	16-01-0230-43 /	FECHA DE LA INSPECCIÓN:	27/09/2029 /

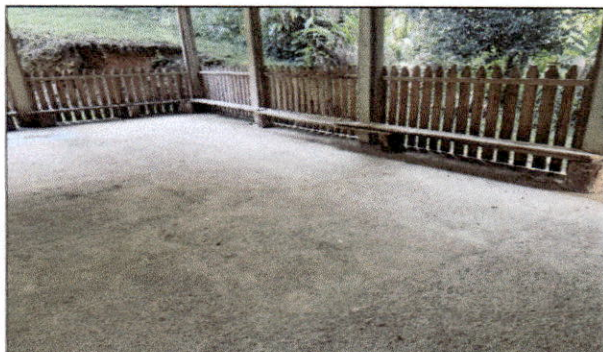
Foto 2: Piso del módulo 2 rajado.

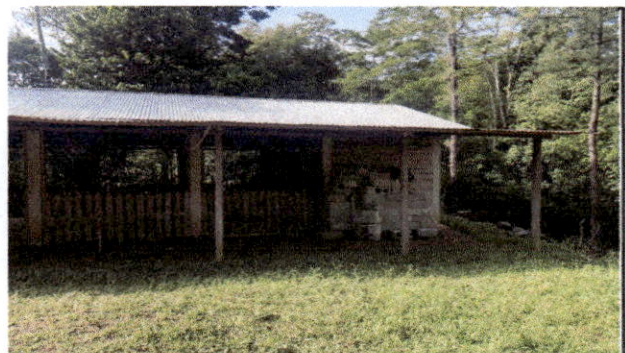
Foto 3: Piso con necesidad de aplicar torta de cemento.

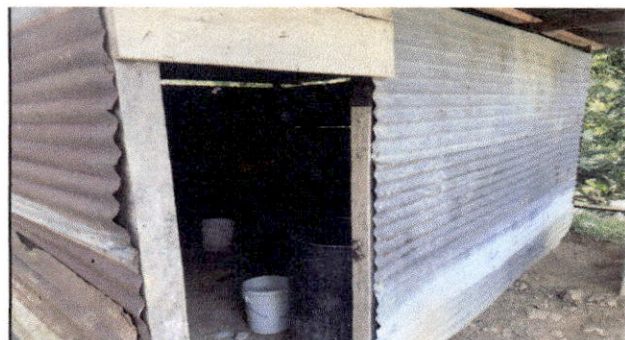
Foto 5: falta de muros .

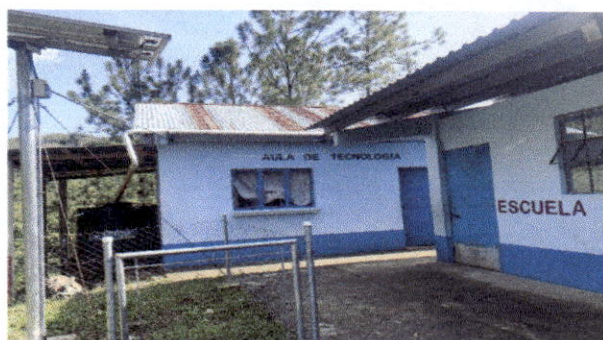
Foto 6: laminas en mal estado.

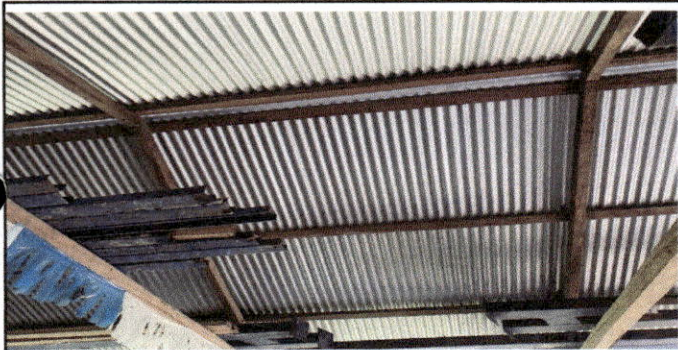
Foto 7: Estructura de madera no adecuada.

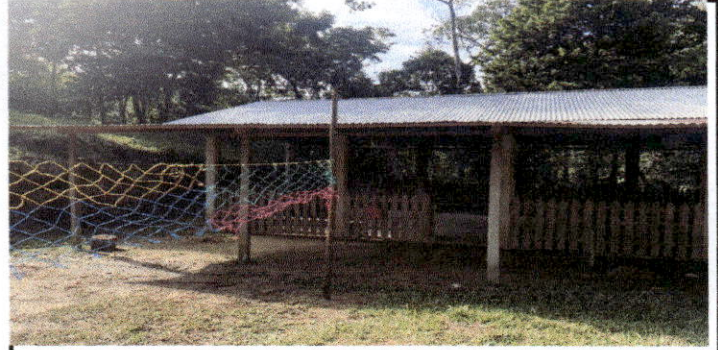
Foto 8: estructura en mal estado.

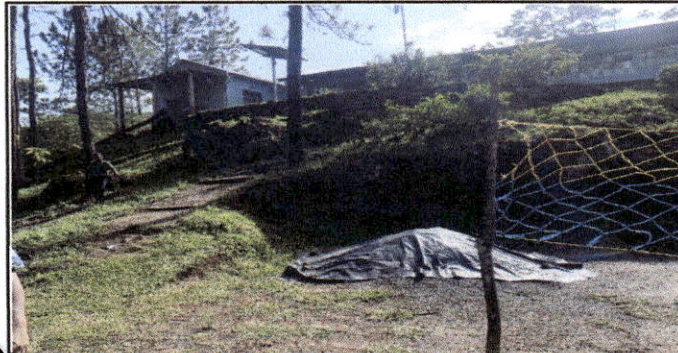
Foto 9: Patio principal sin piso de concreto.

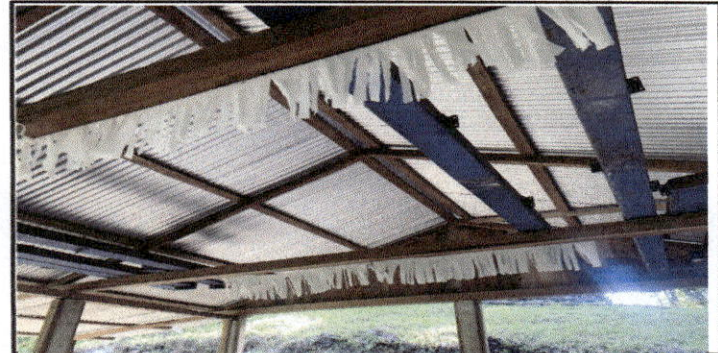
Foto 10: Interior de estructura del módulo 2.

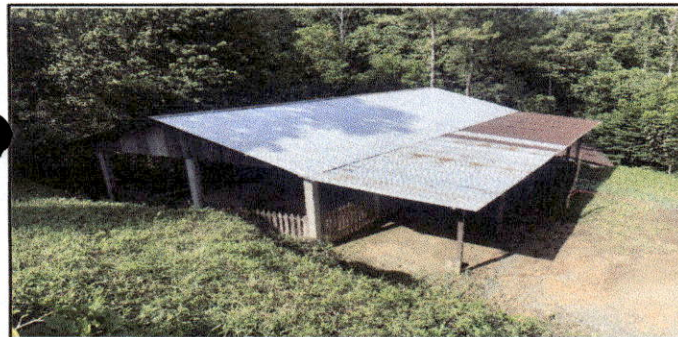
Foto 11: Lamina en mal estado por corrosión
