REGISTRO FOTOGRÁFICO			
DEPARTAMENTO:	Alta Verapaz /	MUNICIPIO:	Cobán /
NOMBRE DEL ESTABLECIMIENTO:	EORM /	DIRECCIÓN DEL ESTABLECIMIENTO:	Comunidad San Lorenzo II /
CÓDIGO DEL ESTABLECIMIENTO:	16-01-0233-43 /	FECHA DE LA INSPECCIÓN:	25/09/2029 /

REGISTRO FOTOGRAFICO

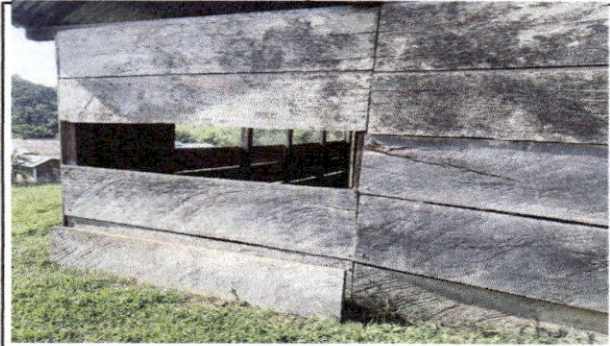
Foto 1: Pared de madera desprendida.

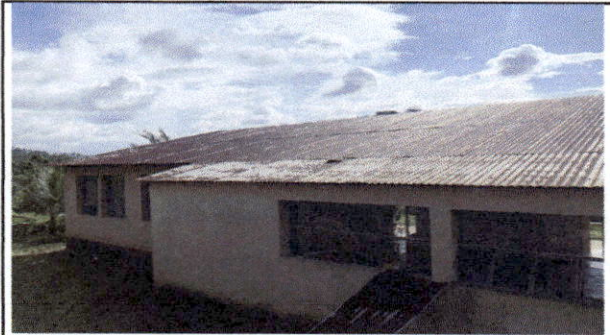
Foto 3: Lámina del módulo 1 dañada.

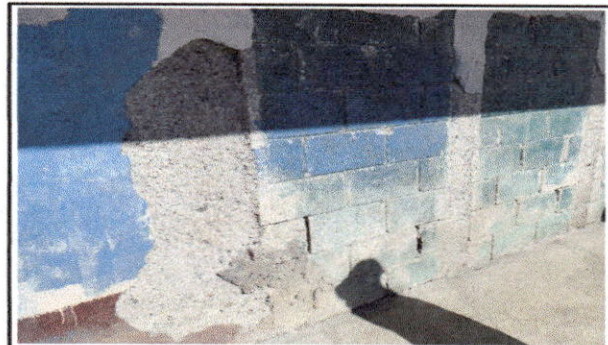
Foto 4: Muro de mampostería dañada.

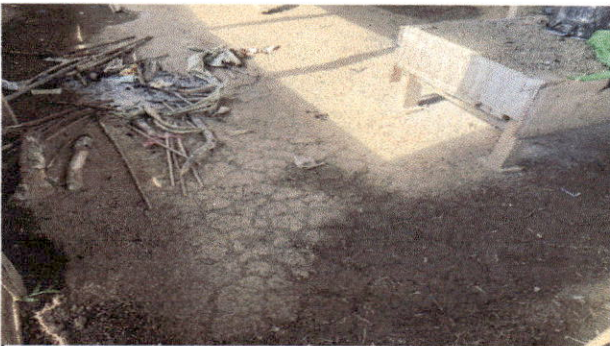
Foto 5: Cocina con piso rajado.

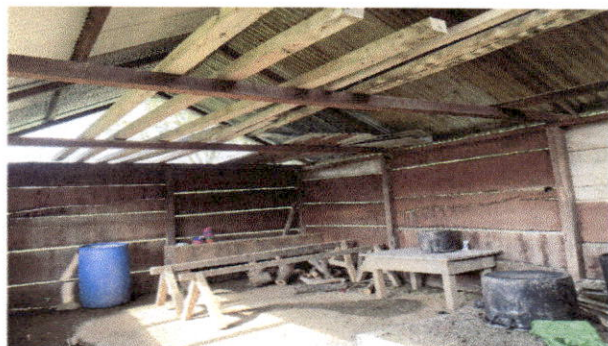
Foto 6: Cocina sin estufa para preparacion de alimentos.

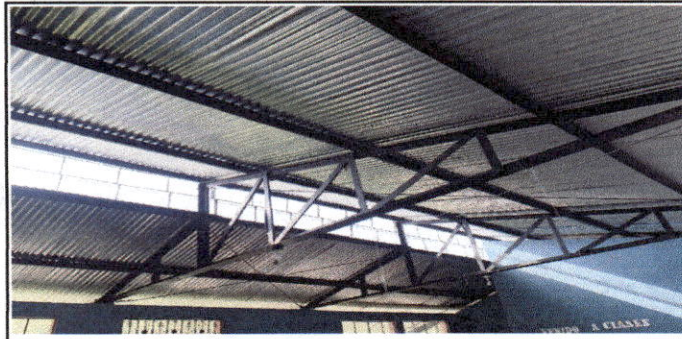
Foto 7: Lámina del módulo 1 con filtración de agua.

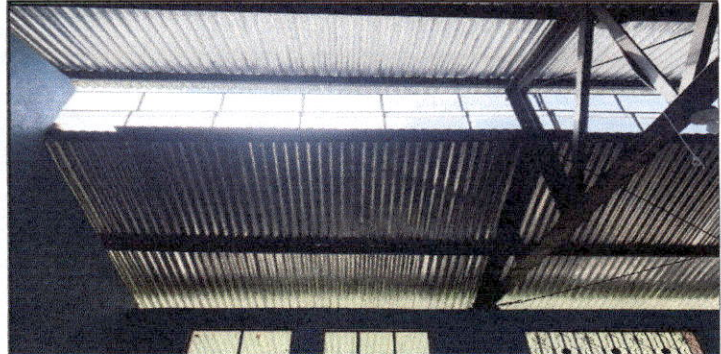
Foto 8: Lámina abollada.

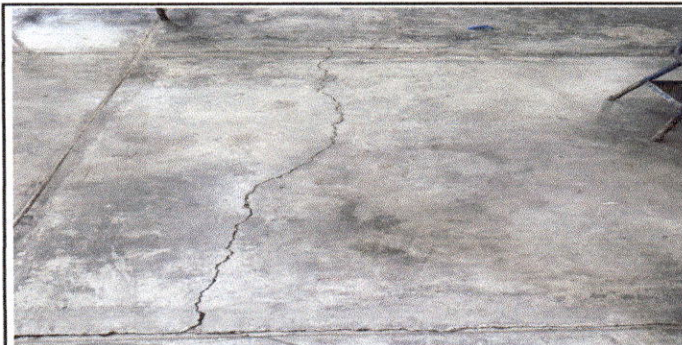
Foto 9: Piso del módulo 1 con quebrada.

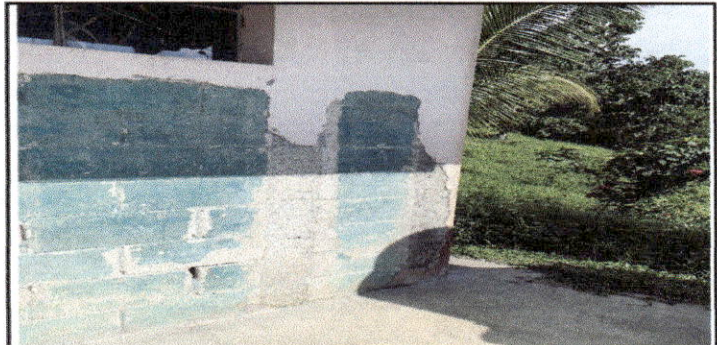
Foto 10: Muro del módulo 1 severamente dañada.

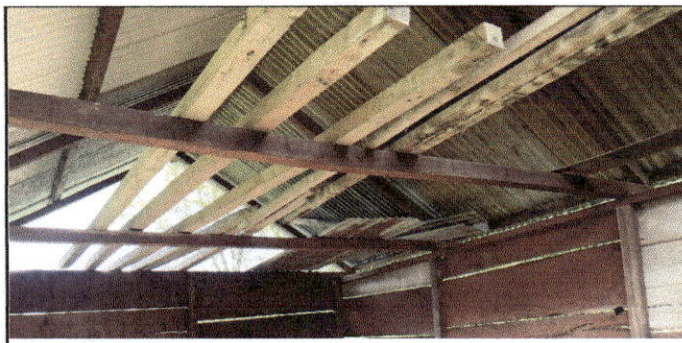
Foto 11: Estructura de madera erosionada.
