REGISTRO FOTOGRÁFICO

DEPARTAMENTO:	Alta Verapaz /	MUNICIPIO:	Cobán /
NOMBRE DEL ESTABLECIMIENTO:	EORM Comunidad Dolores Guadalupe /	DIRECCIÓN DEL ESTABLECIMIENTO:	Comunidad Dolores Guadalupe /
CÓDIGO DEL ESTABLECIMIENTO:	16-01-0238-43 /	FECHA DE LA INSPECCIÓN:	27/09/2029 /

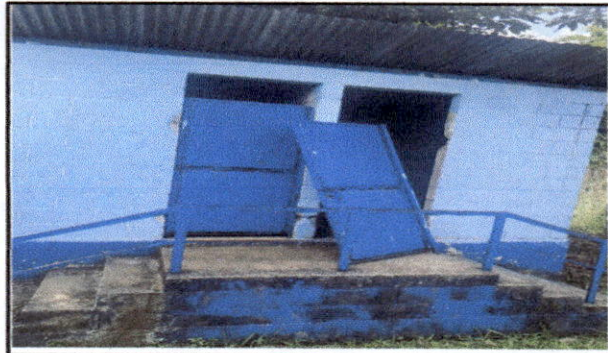
Foto 2: Puertas de sanitarios dañadas.

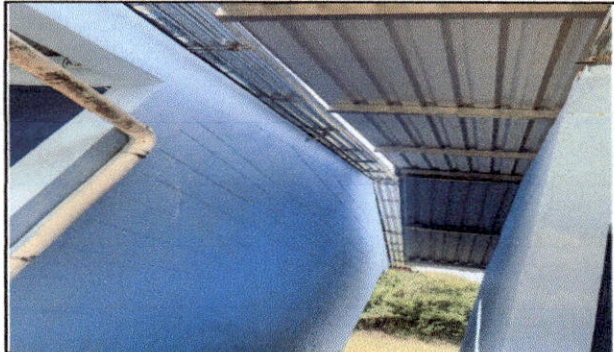
Foto 3: Estructura de madera en aulas en mal estado.

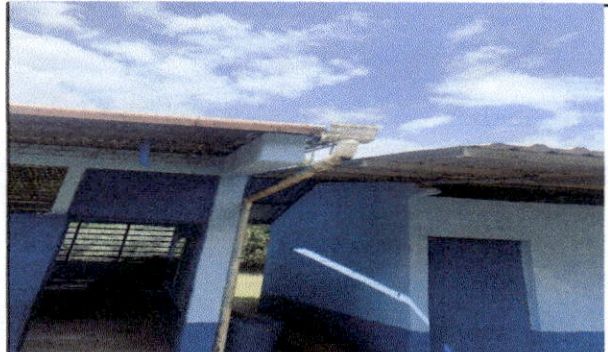
Foto 4: Canal y bajadas de agua en mal estado.

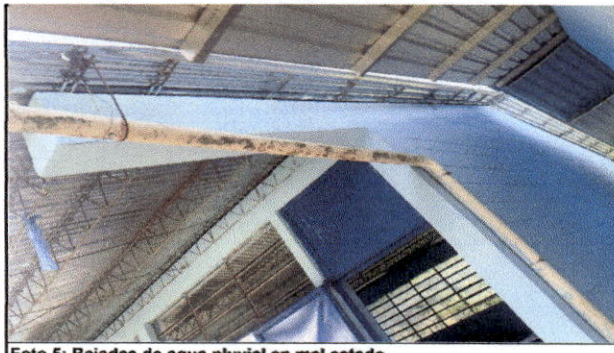
Foto 5: Bajadas de agua pluvial en mal estado.

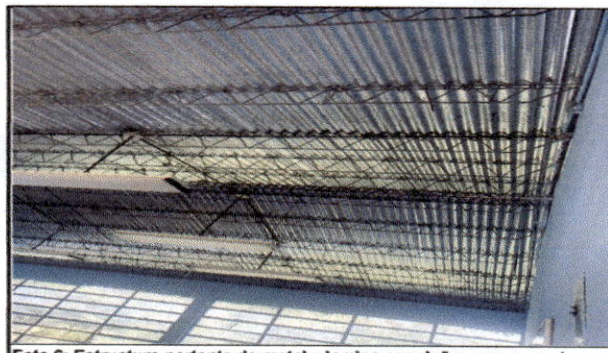
Foto 6: Estructura portante de metal y lamina con daños por corrosión.
