REGISTRO FOTOGRÁFICO			
DEPARTAMENTO:	Alta Verapaz /	MUNICIPIO:	Cobán /
NOMBRE DEL ESTABLECIMIENTO:	EORM /	DIRECCIÓN DEL ESTABLECIMIENTO:	Comunidad Dolores /
CÓDIGO DEL ESTABLECIMIENTO:	16-01-0240-43 /	FECHA DE LA INSPECCIÓN:	27/09/2029 /

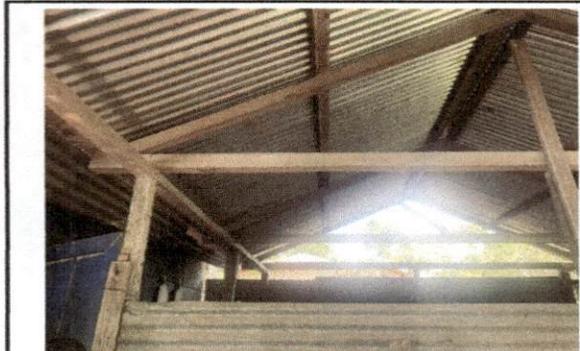
Foto 2: Estructura de madera y lamina en mal estado.

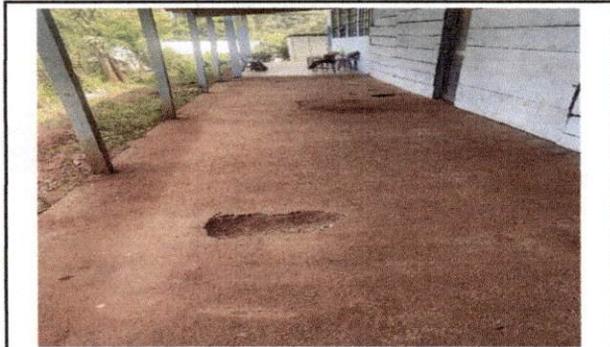
Foto 3: Piso de pasillo con hoyos.

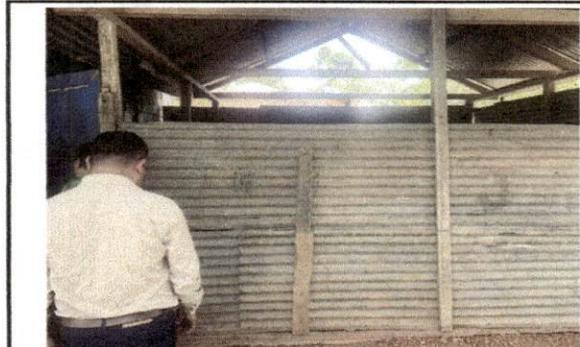
Foto 4: Pared de láminas en mal estado.

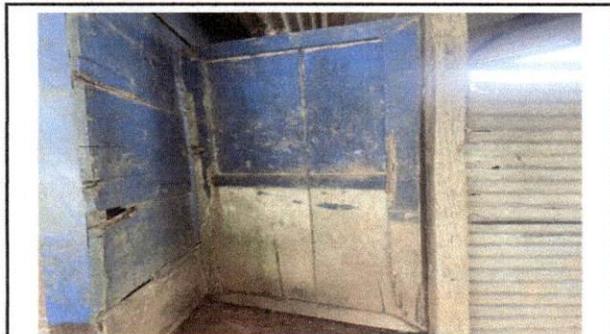
Foto 5: Puerta de cocina desgastada.

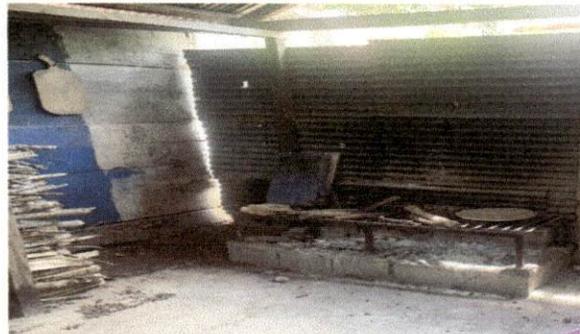
Foto 6: Cocina sin estufa para preparacion de alimentos.

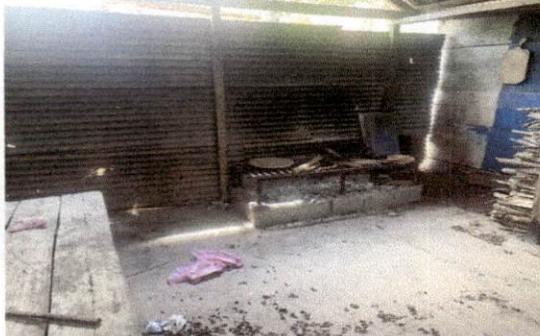
Foto 7: Cocina sin estructura adecuada en muros debido a que son en laminas.

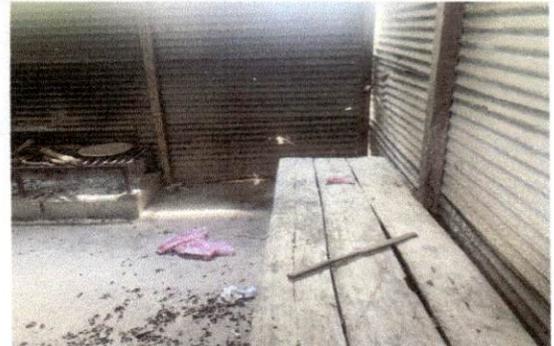
Foto 8: Mesa de cocina con polia.

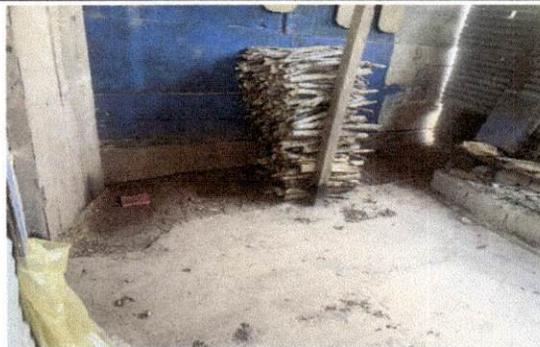
Foto 9: Cocina con piso quebrado.

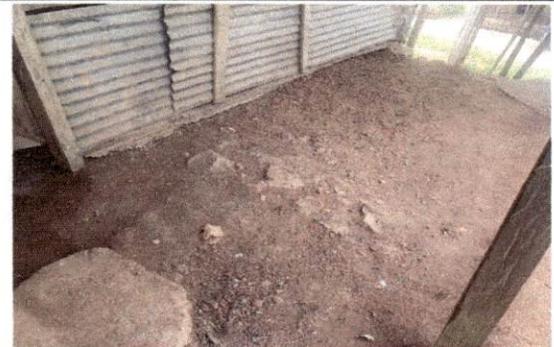
Foto 10: piso en mal estado.

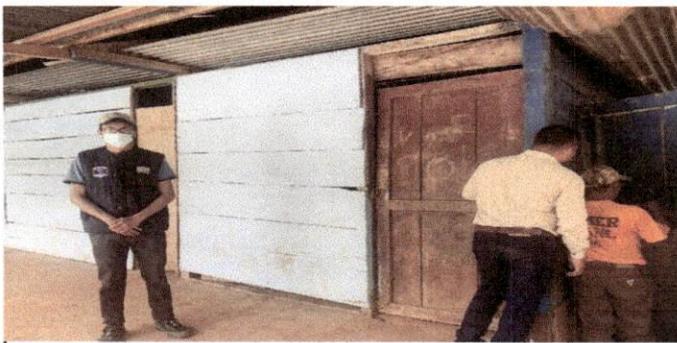
Foto 11: Puertas en mal estado.
