REGISTRO FOTOGRÁFICO			
DEPARTAMENTO:	Alta Verapaz /	MUNICIPIO:	Cobán /
NOMBRE DEL ESTABLECIMIENTO:	EORM Comunidad Campur /	DIRECCIÓN DEL ESTABLECIMIENTO:	Comunidad Campur /
CÓDIGO DEL ESTABLECIMIENTO:	16-01-0244-43 /	FECHA DE LA INSPECCIÓN:	26/09/2029 /

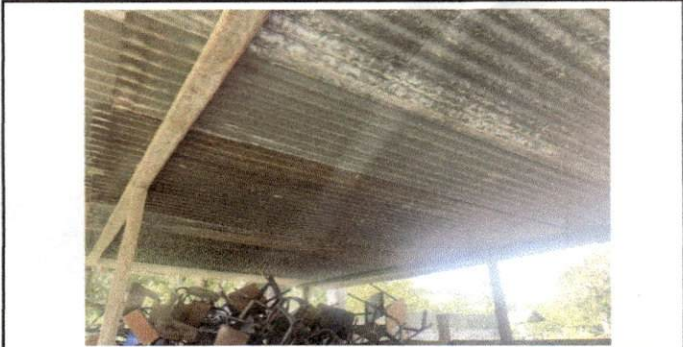
Foto 7: Lámina de la cocina corroída.

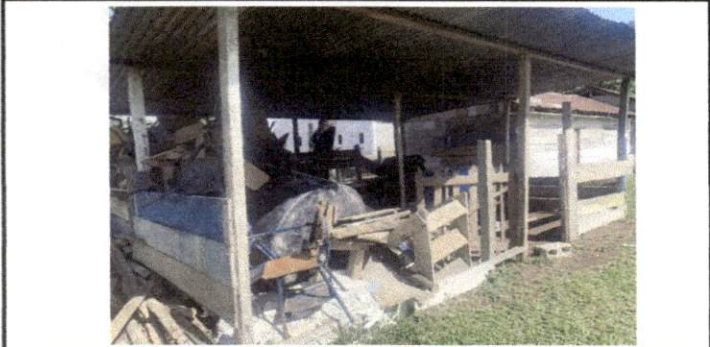
Foto 8: Cocina con acumulación de objetos no deseables.

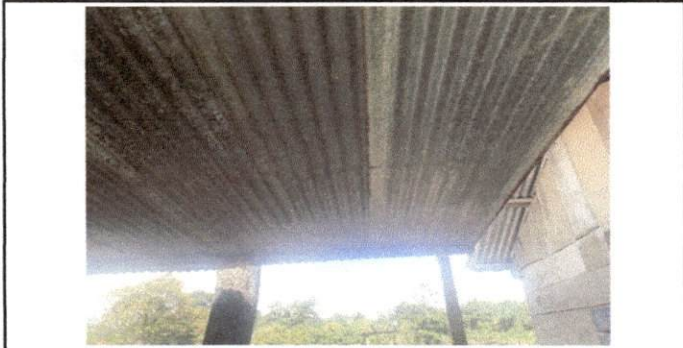
Foto 9: Lámina ondulada en malas condiciones.

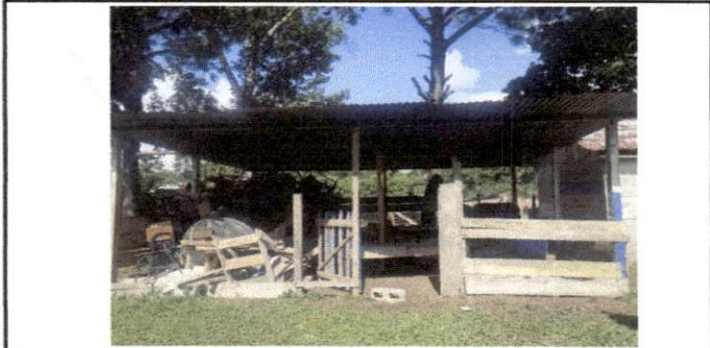
Foto 10: techo de cocina sin bajadas ni canal de agua.

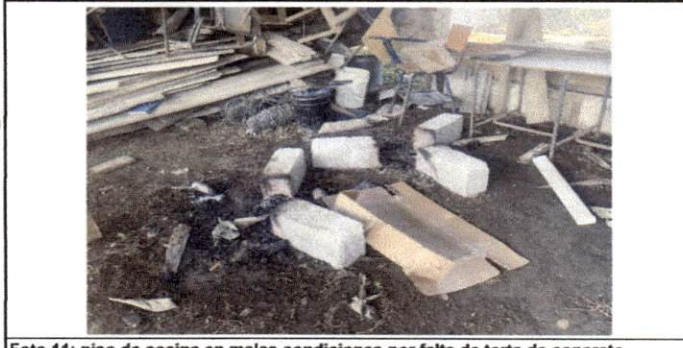
Foto 11: piso de cocina en malas condiciones por falta de torta de concreto.

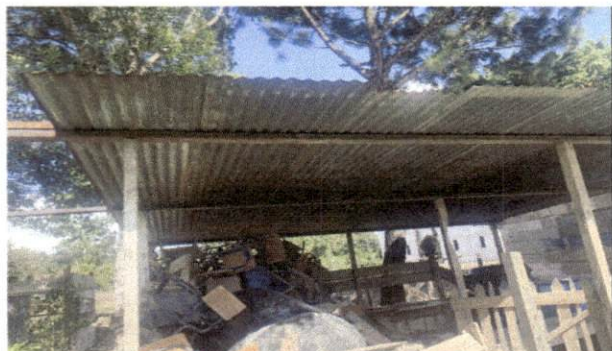
Foto 2: Estructura de techo de cocina en malas condiciones.

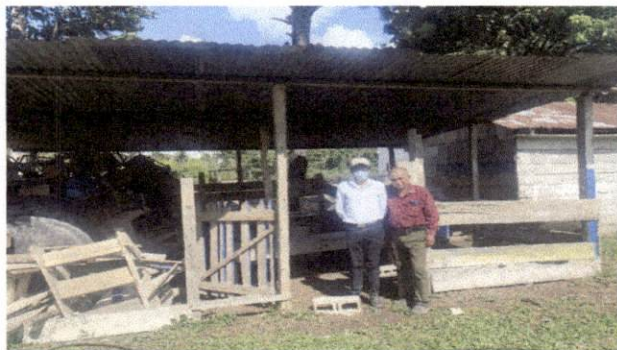
Foto 3: Ingeniero y director de establecimiento fuera de cocina donde no se observa canal de agua ni bajadas de agua.

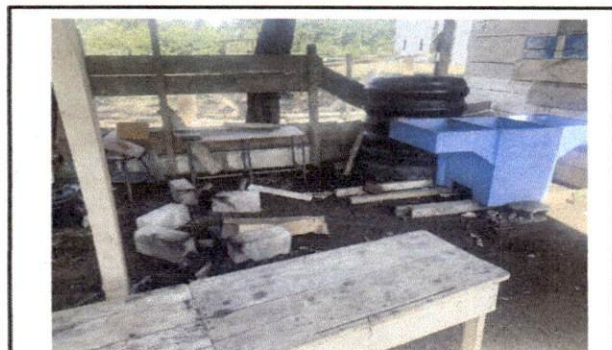
Foto 4: Cocina en malas condiciones.

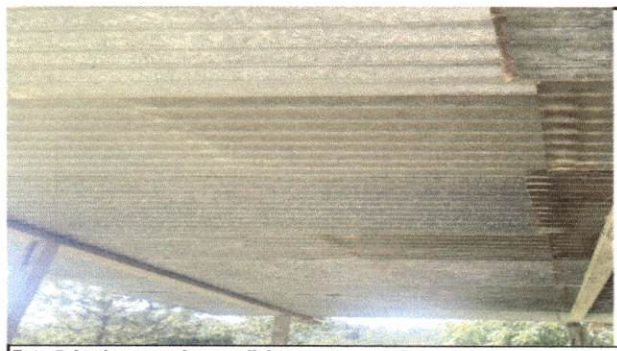
Foto 5: lamina en malas condiciones por corrosion.

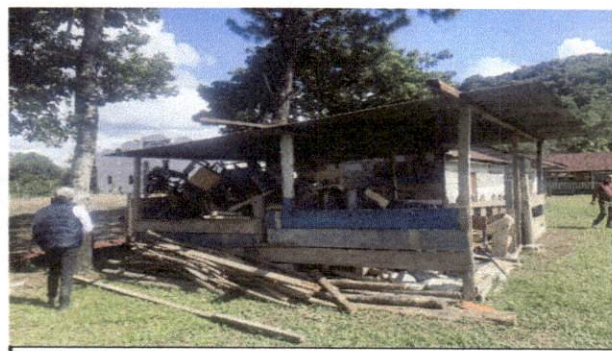
Foto 6: cocina sin muros ni estructura solida.
