REGISTRO FOTOGRAFICO

DEPARTAMENTO:	Alta Verapaz /	MUNICIPIO:	Cobán /
NOMBRE DEL ESTABLECIMIENTO:	EORM Aldea Roc-Há Puribal /	DIRECCIÓN DEL ESTABLECIMIENTO:	Aldea Roc-Há Puribal /
CÓDIGO DEL ESTABLECIMIENTO:	16-01-0256-43 /	FECHA DE LA INSPECCIÓN:	25/09/2029 /

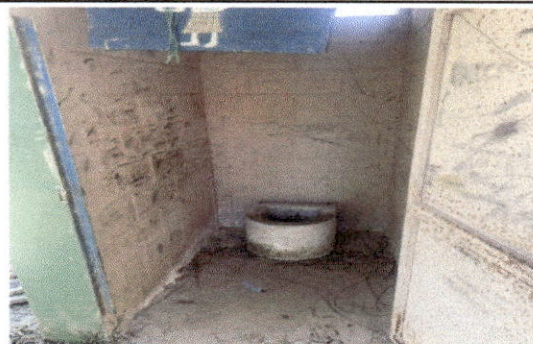
Foto 2: Piso de sanitarios con rajaduras.

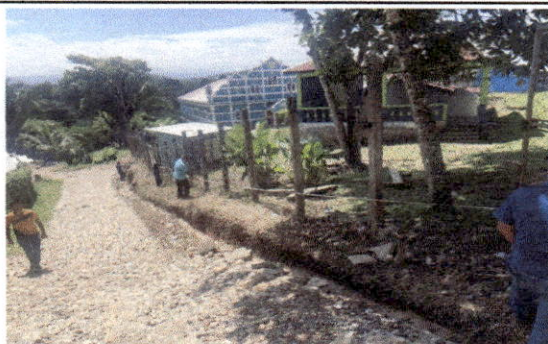
Foto 3: OPf junto a ingeniero midiendo cercado de malla en mal estado.

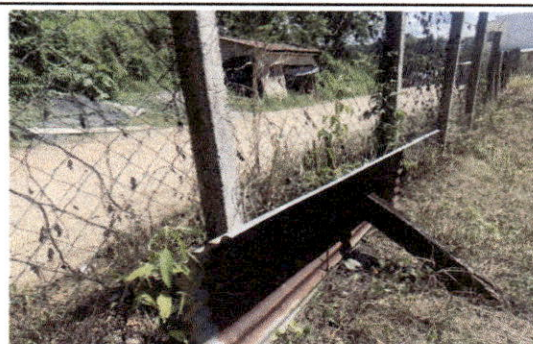
Foto 4: Cercado de malla lado posterior en muy mal estado.

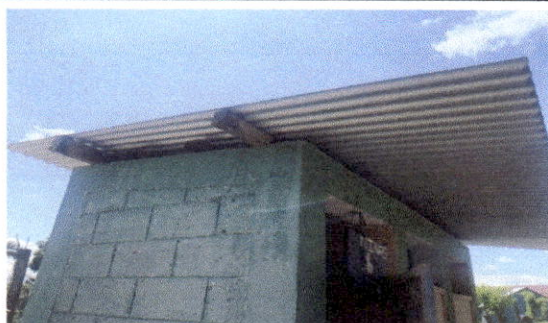
Foto 5: Estructura de madera en malas condiciones.

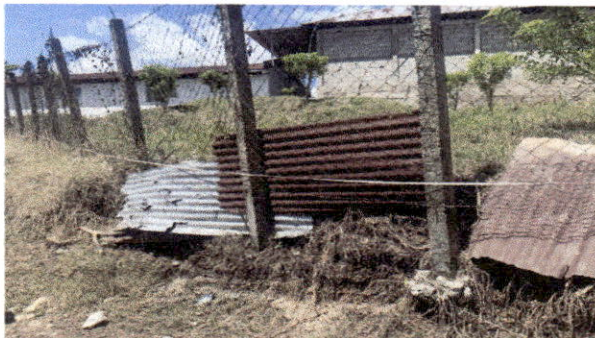
Foto 6: malla perimetral en mal estado y con postes de madera.

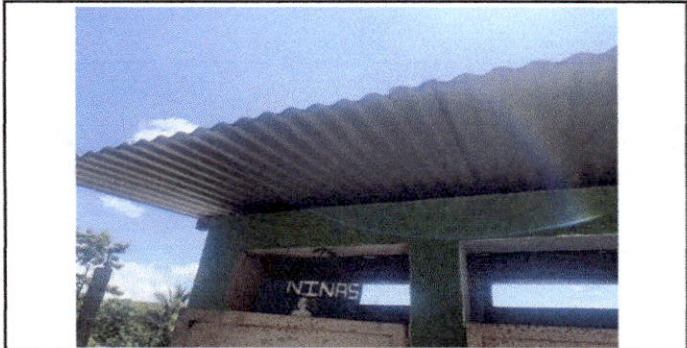
Foto 7: Láminas onduladas desgastadas.

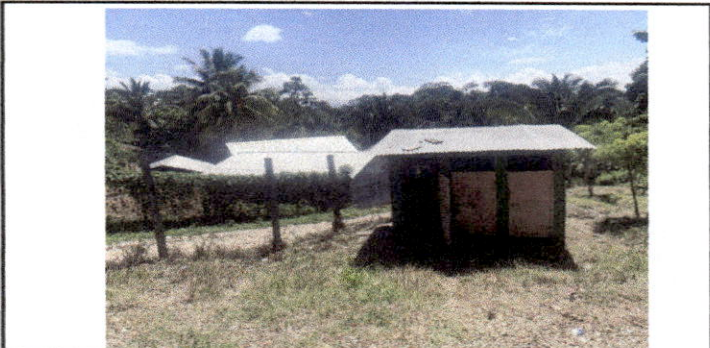
Foto 8: Servicios sanitarios en malas condiciones.

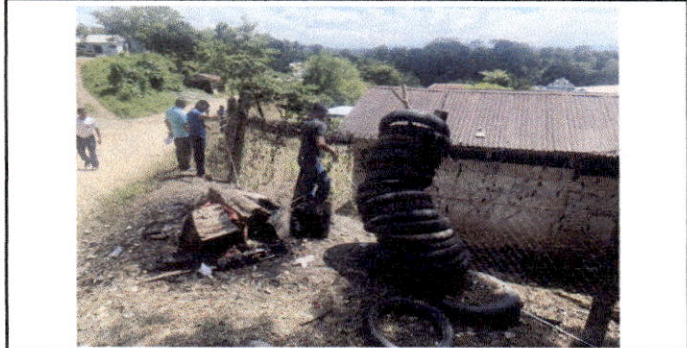
Foto 9: Malla en mal estado.

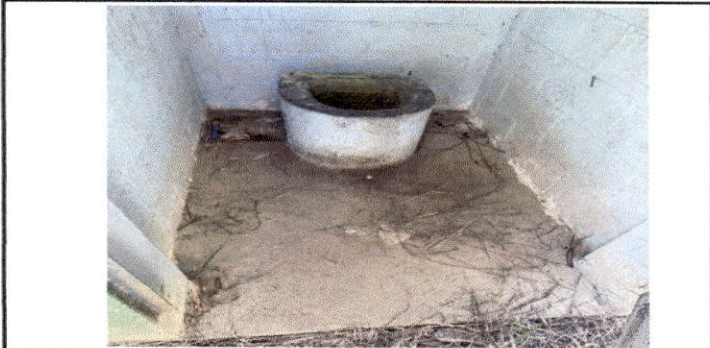
Foto 10: Letrinas ineficientes.

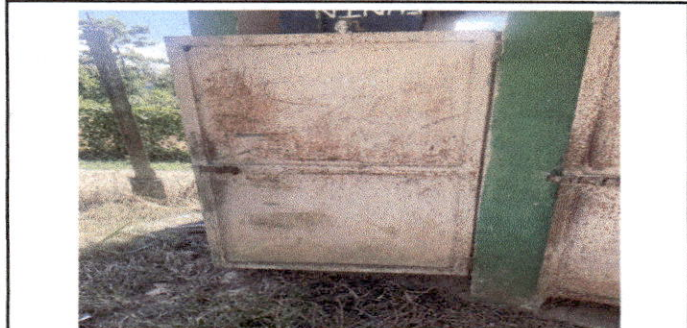
Foto 11: Puertas de sanitarios oxidadas.
