REGISTRO FOTOGRÁFICO

DEPARTAMENTO:	Alta Verapaz /	MUNICIPIO:	Cobán /
NOMBRE DEL ESTABLECIMIENTO:	EORM Caserio Israel /	DIRECCIÓN DEL ESTABLECIMIENTO:	Caserio Israel /
CÓDIGO DEL ESTABLECIMIENTO:	16-01-0269-43 /	FECHA DE LA INSPECCIÓN:	28/09/2029 /

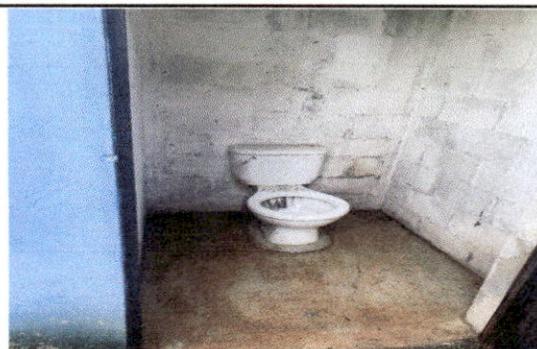
Foto 2: Piso en area de baños rajado.

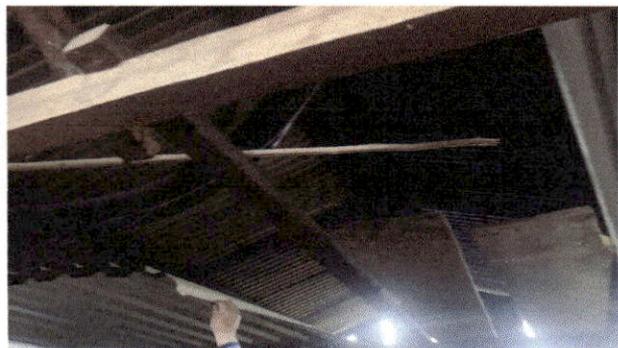
Foto 3: estructura y lamina en cocina en muy malas condiciones.

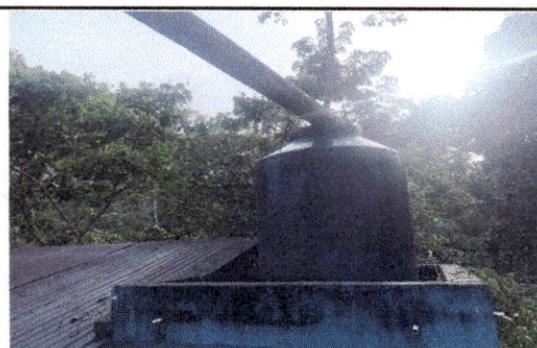
Foto 4: Estructura de tanque de agua en mal estado por humedad

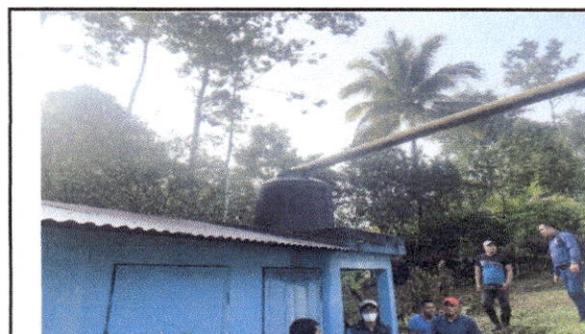
Foto 5: Canal de agua, PVC, en mala condición.

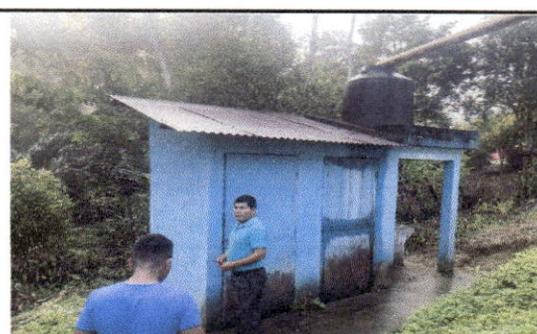
Foto 6: Sanitarios con filtraciones de humedad.

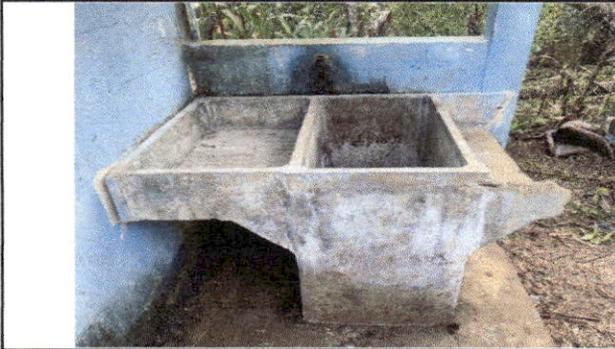
Foto 7: Pila quebrada.

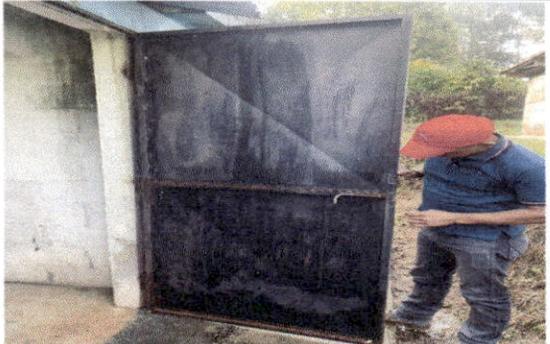
Foto 8: Puertas oxidadas y en condición depreciable.

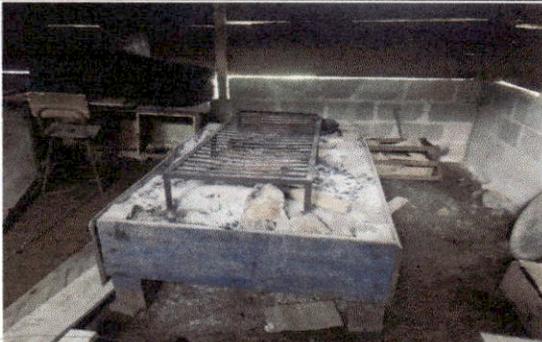
Foto 9: Cocina en malas condiciones sin mesa de trabajo adecuada.

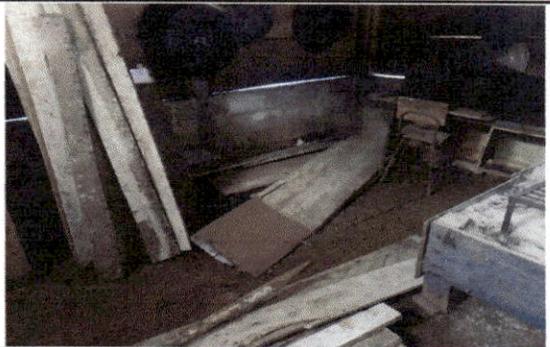
Foto 10: Cocina sin estufa adecuada para preparación de alimentos.

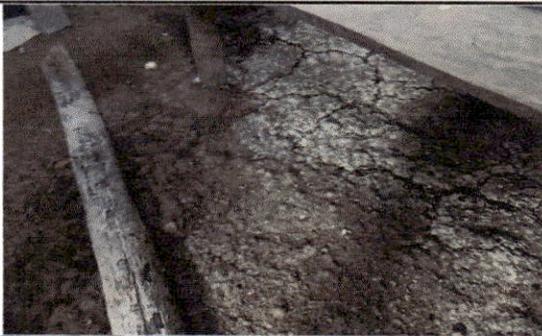
Foto 11: Piso quebrado en interior de cocina.
