REGISTRO FOTOGRAFICO

DEPARTAMENTO:	Alta Verapaz ✓	MUNICIPIO:	Cobán ✓
NOMBRE DEL ESTABLECIMIENTO:	EORM ✓	DIRECCIÓN DEL ESTABLECIMIENTO:	Comunidad Caquiya ✓
CÓDIGO DEL ESTABLECIMIENTO:	16-01-0273-43 ✓	FECHA DE LA INSPECCIÓN:	28/09/2023 ✓

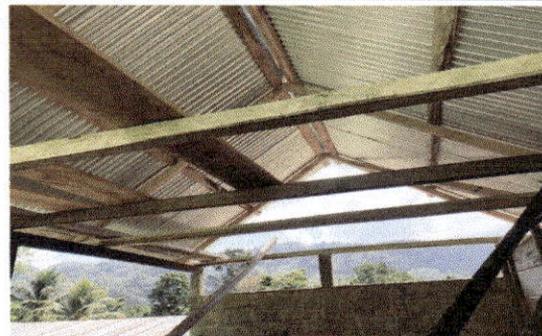
Foto 2: Vigas de madera no adecuadas.

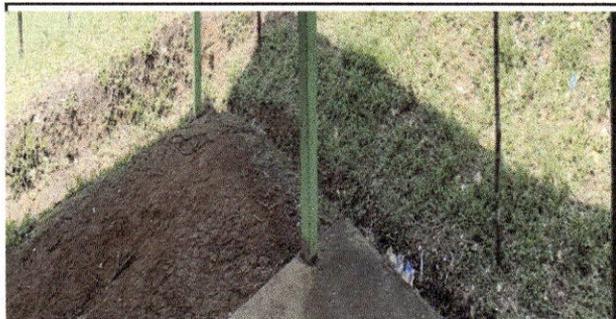
Foto 3: columna en mal estado y sobrepuesta.

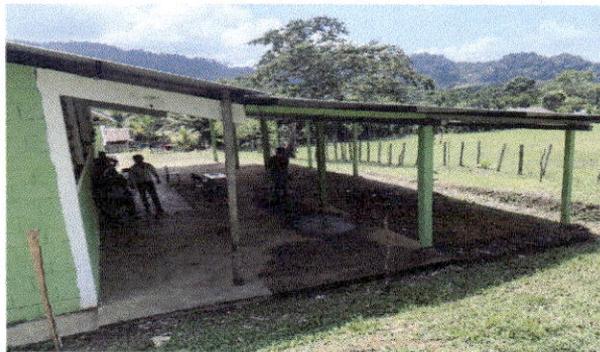
Foto 4: estructura de lamina en mal estado

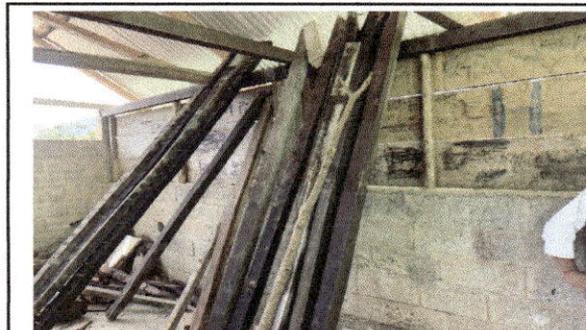
Foto 5: Vigas de madera destruidas.

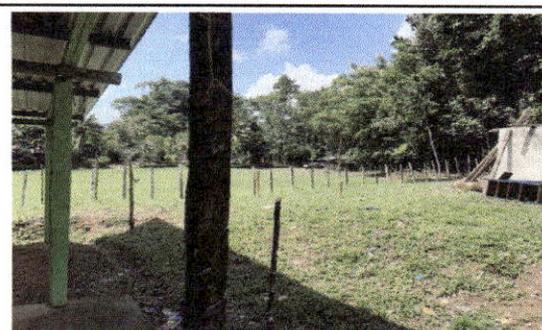
Foto 6: estructura de lamina es de madera y se encuentra en malas condiciones.

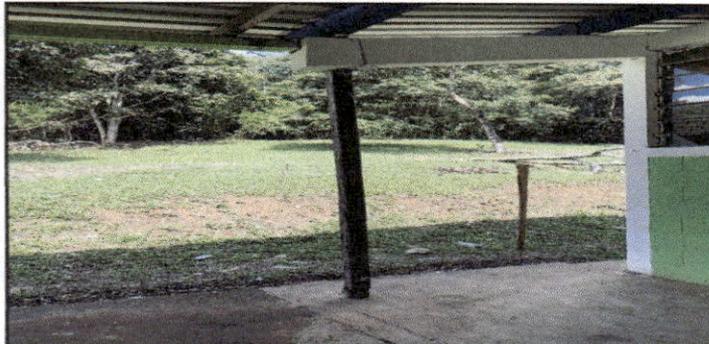
Foto 8: Lugar donde se va a realizar remozamiento de estructura y lamina.

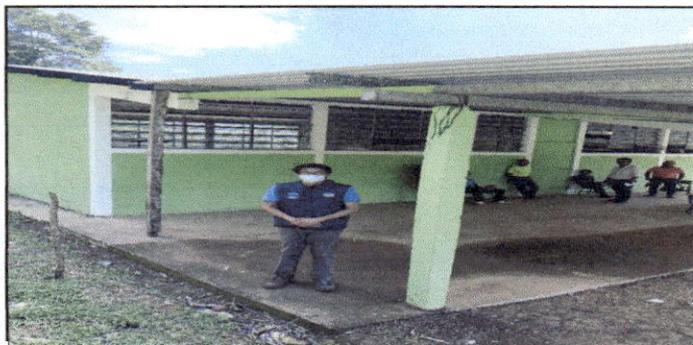
Foto 9: Ingeniero en lugar donde se encuentra la estructura en malas condiciones.

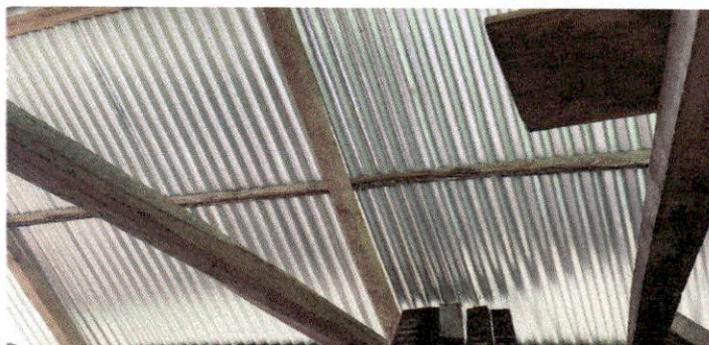
Foto 10: Lamina en malas condiciones.

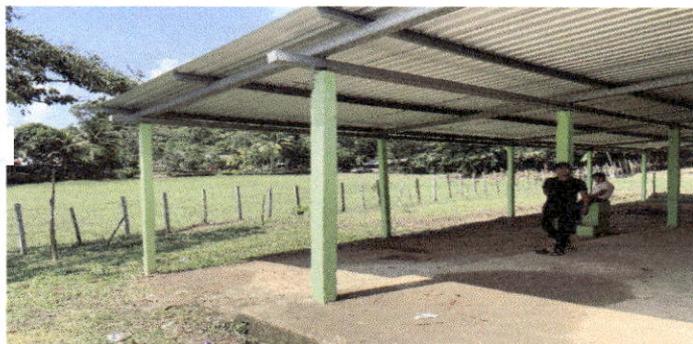
Foto 11: Lugar en donde se realizara remozamiento de techo y piso.
