DEPARTAMENTO:	Alta Verapaz	MUNICIPIO:	Cobán
NOMBRE DEL ESTABLECIMIENTO:	Escuela Oficial Rural Mixta Aldea Cerro Verde	DIRECCIÓN DEL ESTABLECIMIENTO:	Aldea Cerro Verde
CÓDIGO DEL ESTABLECIMIENTO:	16-01-0282-43	FECHA:	27/02/2024

**REGISTRO FOTOGRÁFICO
PROGRAMA DE MANTENIMIENTO DE EDIFICIOS ESCOLARES PÚBLICOS**

PRA-FOR-123
Versión 1

DEPARTAMENTO:	Alta Verapaz	MUNICIPIO:	Cobán
NOMBRE DEL ESTABLECIMIENTO:	EORM Caserio Cerro Verde	DIRECCIÓN DEL ESTABLECIMIENTO:	Caserio Cerro Verde
CÓDIGO DEL ESTABLECIMIENTO:	18-01-0210-43	FECHA:	17 de abril de 2024

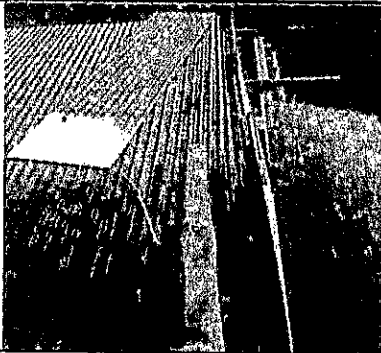
Foto 1: El establecimiento sufrió serios daños al techo por el fuerte viento del lugar

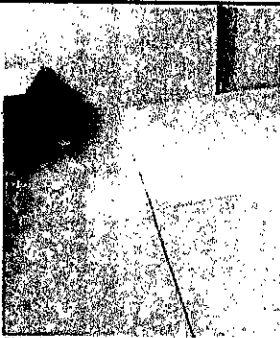
Foto 5: El piso de la escuela por ser de concreto perdió su firmeza dificultando el mantenimiento del mismo

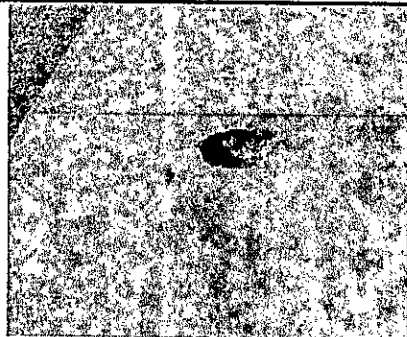
Foto 6: Múltiples zonas del suelo de la escuela sufrió daños hasta el punto de crear agujeros en el mismo

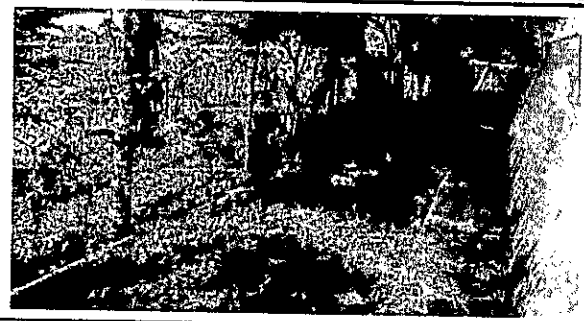
Foto 2: El cerco de la escuela por ser de madera se pudrió por tal motivo que ya no es funcional

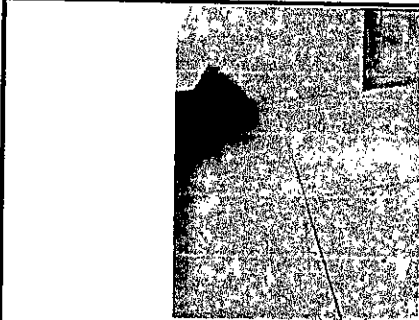
Foto 3: El piso de la escuela por ser de concreto perdió su firmeza dificultando el mantenimiento del mismo
