REGISTRO FOTOGRÁFICO			
DEPARTAMENTO:	Alta Verapaz /	MUNICIPIO:	Cobán /
NOMBRE DEL ESTABLECIMIENTO:	EORM /	DIRECCIÓN DEL ESTABLECIMIENTO:	Caserío Purahub /
CÓDIGO DEL ESTABLECIMIENTO:	16-01-0284-43 /	FECHA DE LA INSPECCIÓN:	29/09/2029 /

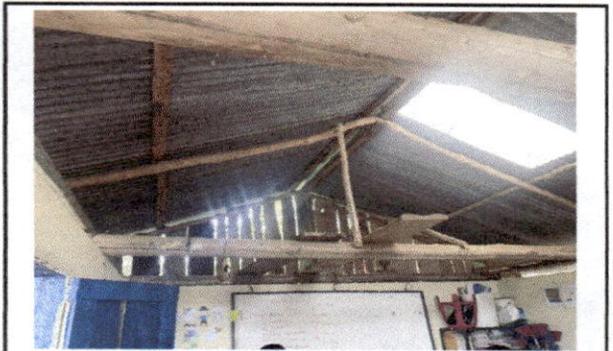
Foto 2: Estructura de madera en interior de Módulo 2 en mal estado.

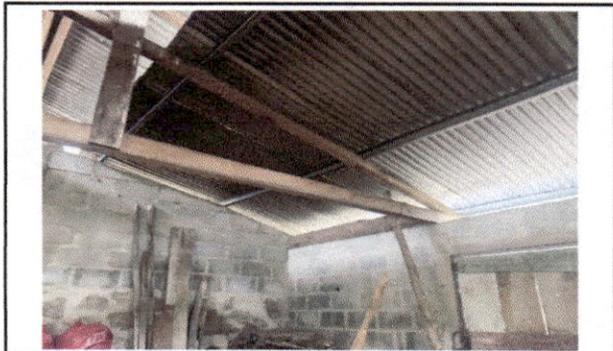
Foto 3: Estructura en el interior de cocina en mal estado.

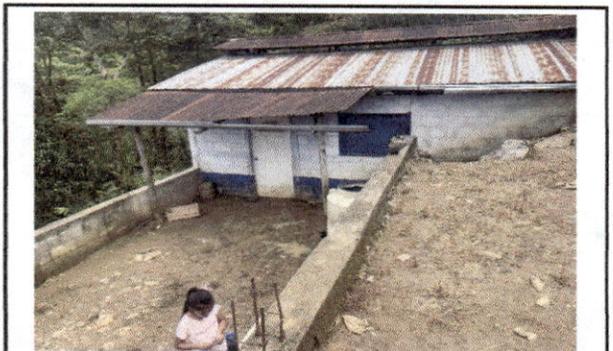
Foto 4: Láminas levantadas en entrada principal de cocina.

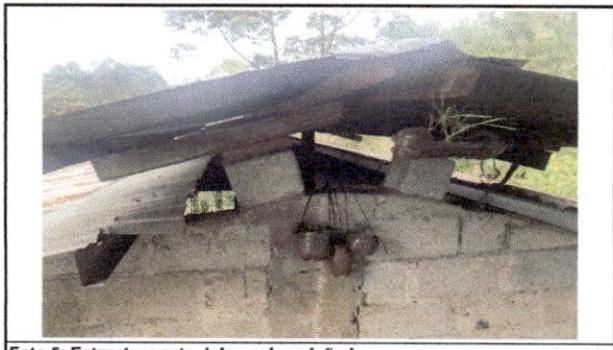
Foto 5: Estructura actual de madera dañada.

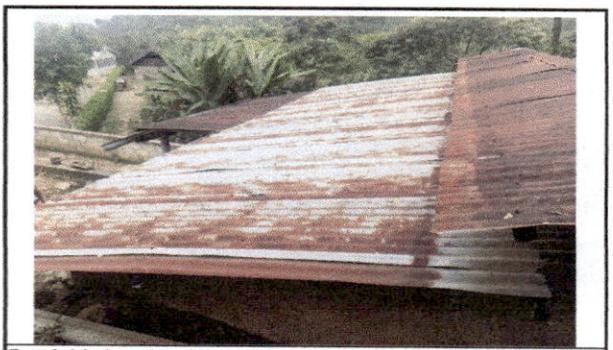
Foto 6: Láminas dañadas por corrosión.

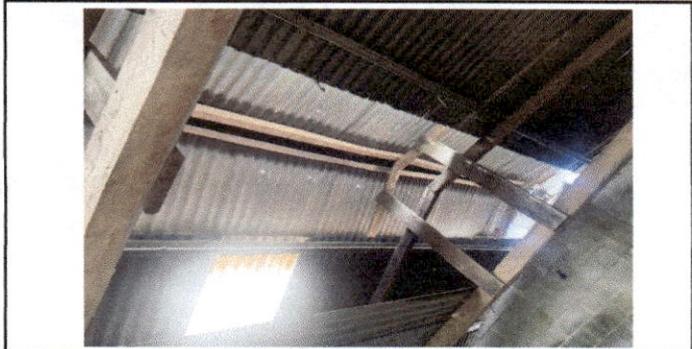
Foto 7: Estructura de madera vista interior de cocina en mal estado.

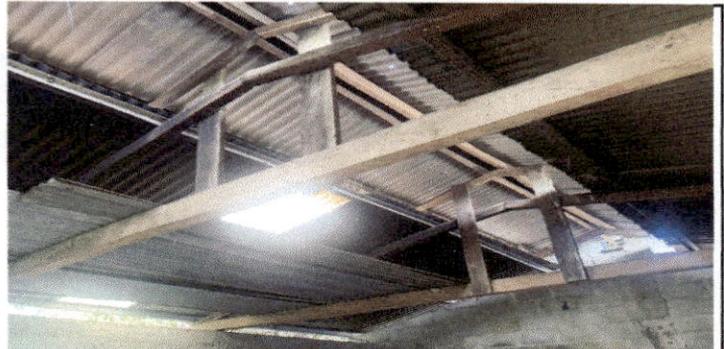
Foto 8: Techo en mal estado por corrosión.

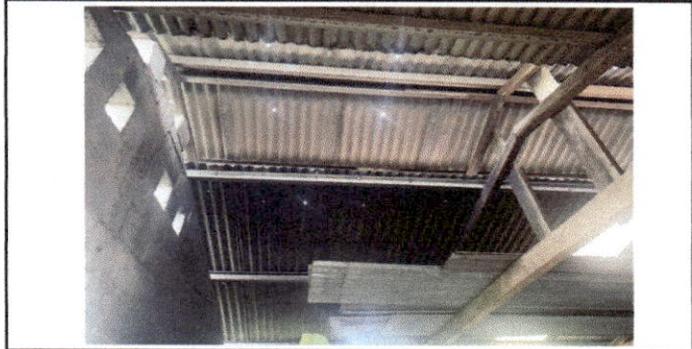
Foto 9: Láminas con orificios vista interior.

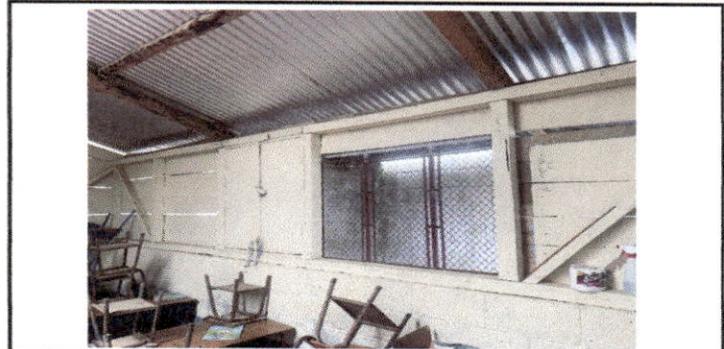
Foto 10: Muros de madera en mal estado.

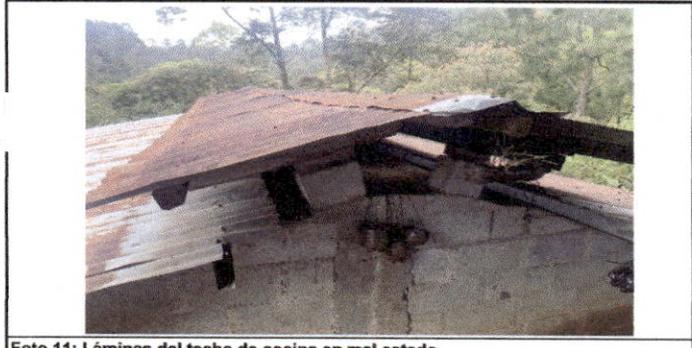
Foto 11: Láminas del techo de cocina en mal estado.
