SITUACIÓN DEFICIENCIAS DETERMINADAS

DEPARTAMENTO:	ALTA VERAPAZ	MUNICIPIO:	COBAN
NOMBRE DEL ESTABLECIMIENTO:	ESCUELA OFICIAL RURAL MIXTA	DIRECCIÓN DEL ESTABLECIMIENTO:	COMUNIDAD SECANAIX
CÓDIGO DEL ESTABLECIMIENTO:	16-01-0285-43	FECHA:	08 DE MAYO DE 2024

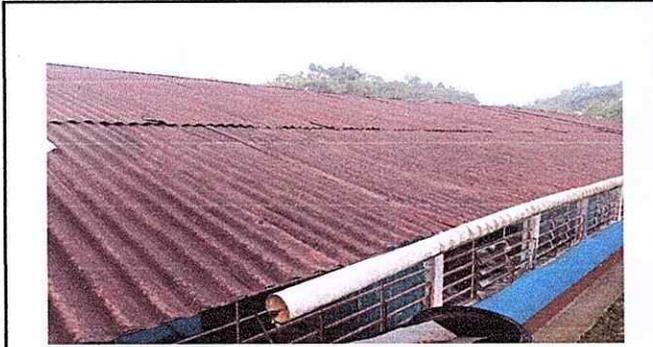
Foto1: El canal plástico pvc que abastece el depósito de agua en el centro educativo se encuentra en mal estado, afectando a la población estudiantil, en cuanto a los servicios sanitarios y preparación de alimentos.

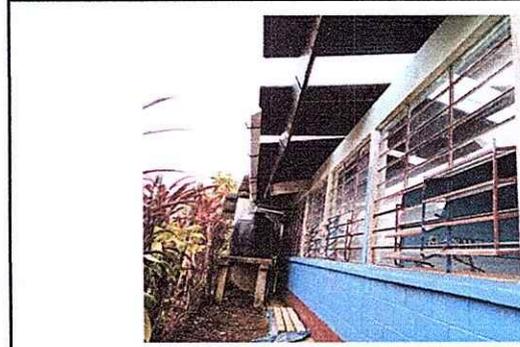
Foto 2: Se evidencia los daños que causó los fuertes vientos en cuanto al entechado del centro educativo.

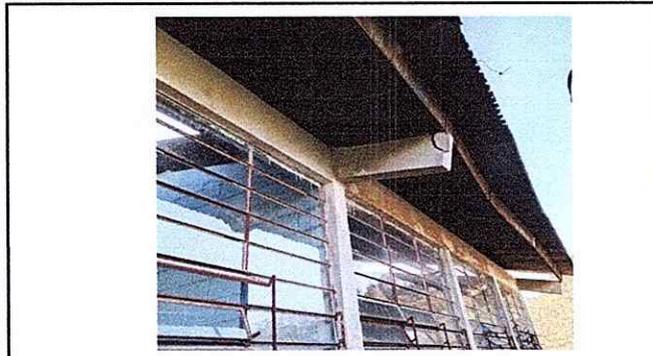
Foto 3: Se logra evidenciar el deterioro de las estructuras metálicas y de concreto, debido que fue construido hace más de treinta años.

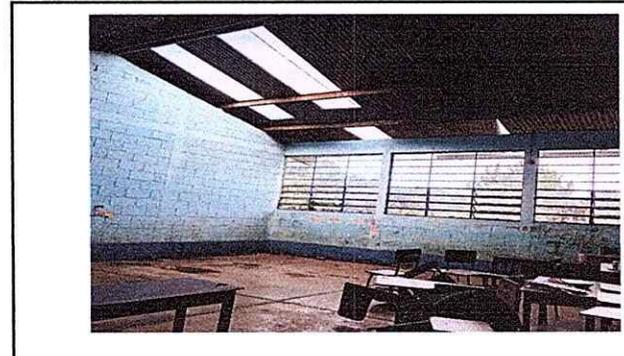
Foto 4: Salon de primero primaria que fue afectado por los fuertes vientos, provocando daños en las paredes y escritorios.

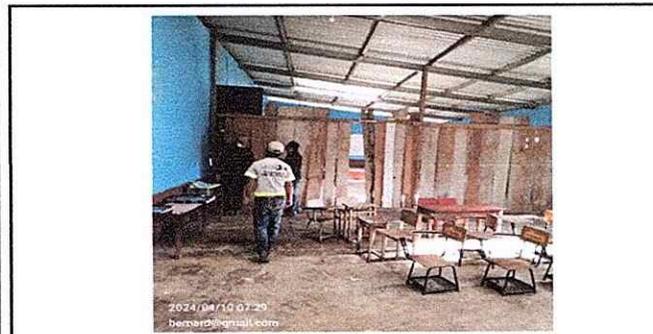
Foto 5: División de madera que representa riesgo en la integridad física de los estudiantes, se encuentran en mal estado e instalación inadecuada.

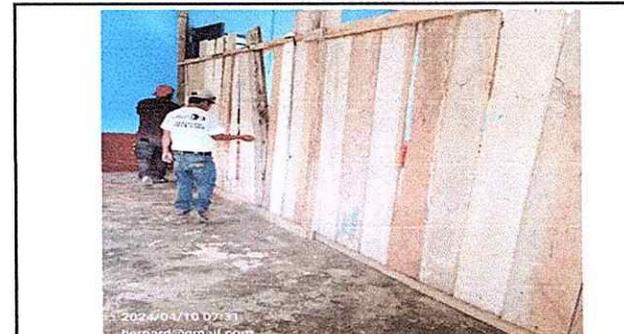
Foto 6: División de madera de las aulas que ocupan los grados de preprimaria y segundo, tercero y cuarto primaria, que serán reemplazadas con una división metálica que garantice la seguridad de los
