REGISTRO FOTOGRÁFICO

DEPARTAMENTO:	Alta Verapaz	MUNICIPIO:	Cobán
NOMBRE DEL ESTABLECIMIENTO:	EORM Caserio Monte Olivo	DIRECCIÓN DEL ESTABLECIMIENTO:	Caserio Monte Olivo
CÓDIGO DEL ESTABLECIMIENTO:	16-01-0321-43	FECHA DE LA INSPECCIÓN:	28/07/2023

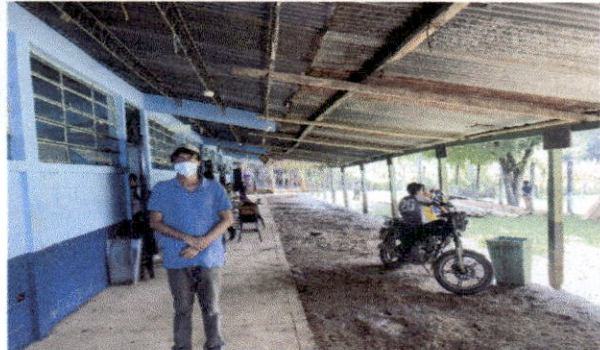
Foto 2: Ingeniero en lugar donde se realizara el remozamiento.

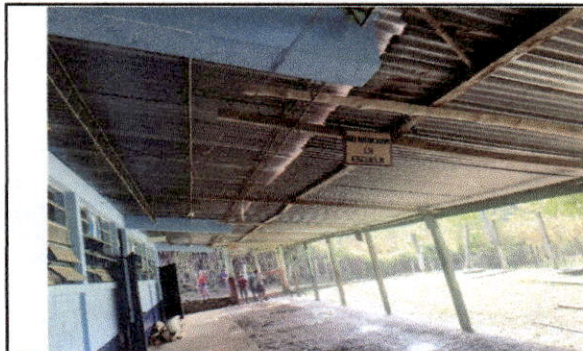
Foto 3: Estructura de madera corroida.

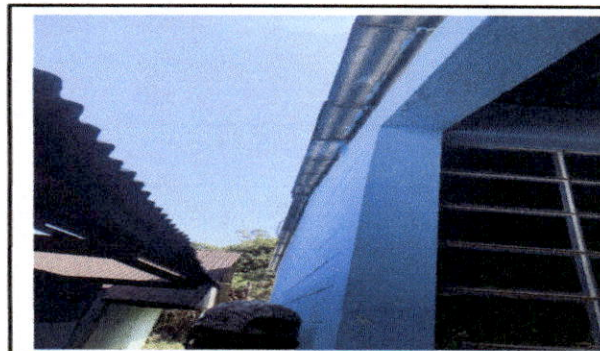
Foto 4: Techo de lamina en mal estado.

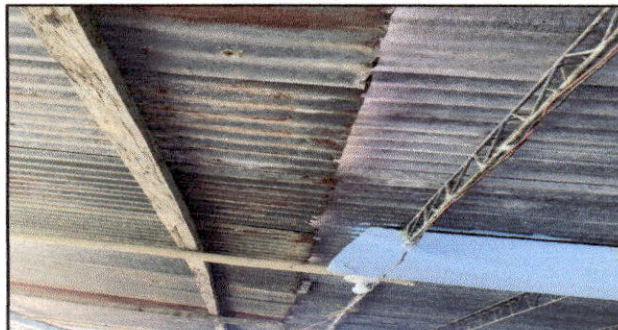
Foto 5: Estructura y techo en malas condiciones.

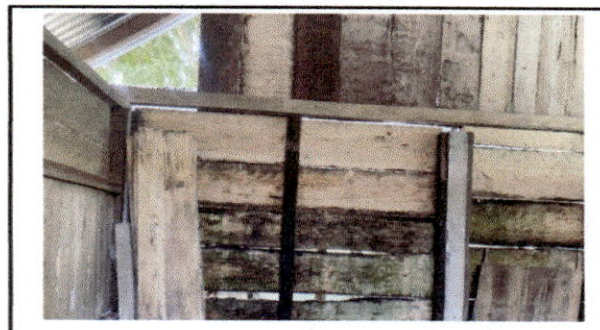
Foto 6: Estructura de madera en mal estado.

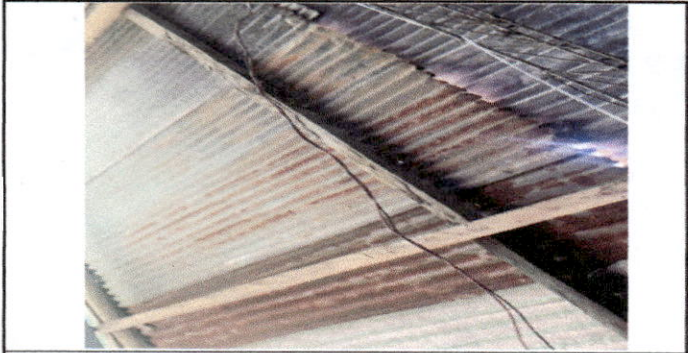
Foto 7: Lámina en mal estado por corrosión.

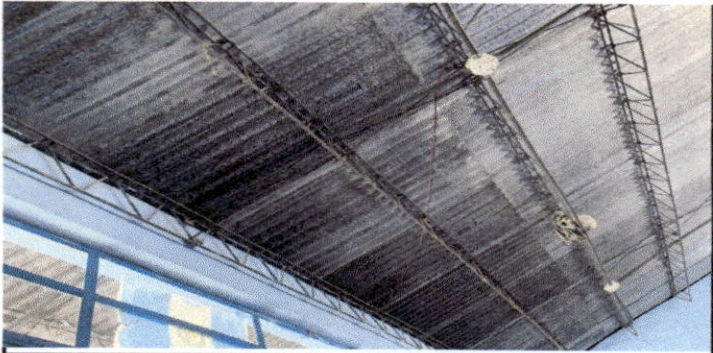
Foto 8: estructura de lamina en mal estado por corrosión.

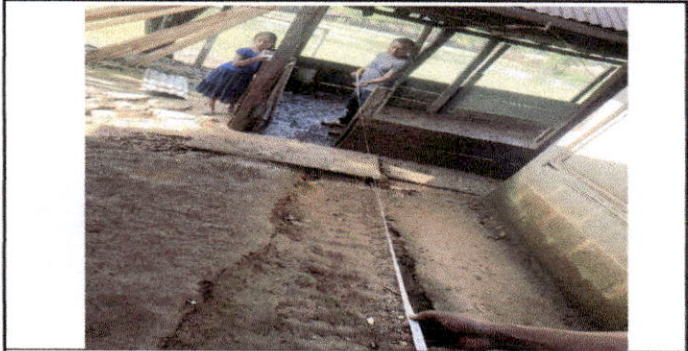
Foto 9: Medición del área para remozar.

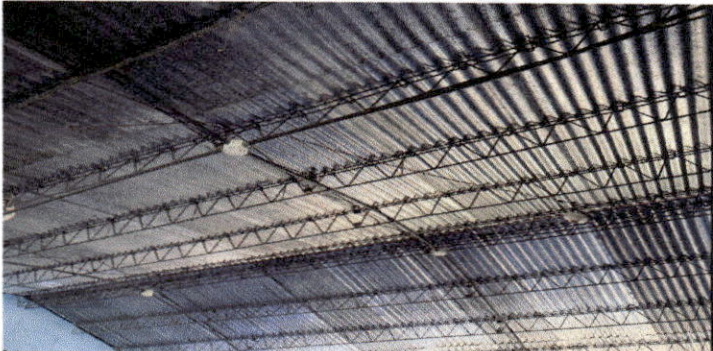
Foto 10: Lamina en mal estado por corrosión.

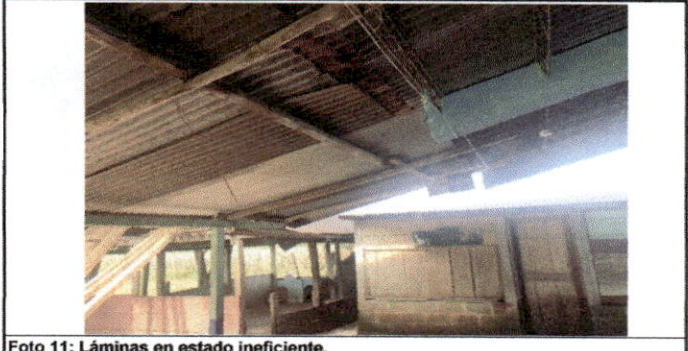
Foto 11: Láminas en estado ineficiente.
