REGISTRO FOTOGRÁFICO

DEPARTAMENTO:	Alta Verapaz /	MUNICIPIO:	Cobán /
NOMBRE DEL ESTABLECIMIENTO:	EORM Caserío Sachinamox Aldea Cubilguitz /	DIRECCIÓN DEL ESTABLECIMIENTO:	Caserío Sachinamox Aldea Cubilguitz /
CÓDIGO DEL ESTABLECIMIENTO:	16-01-0322-43 /	FECHA DE LA INSPECCIÓN:	27/09/2029 /

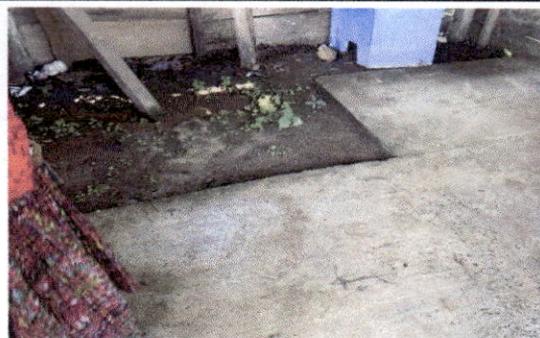
Foto 2: Piso de cocina sin terminar.

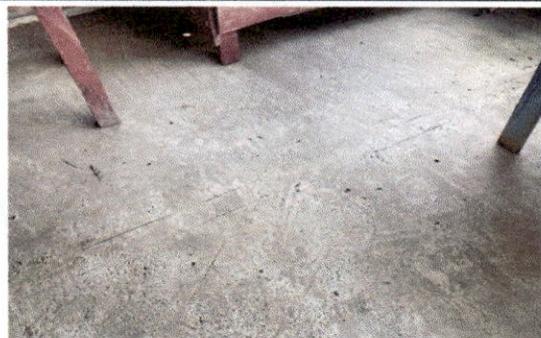
Foto 3: Piso de cocina rajado y manchado.

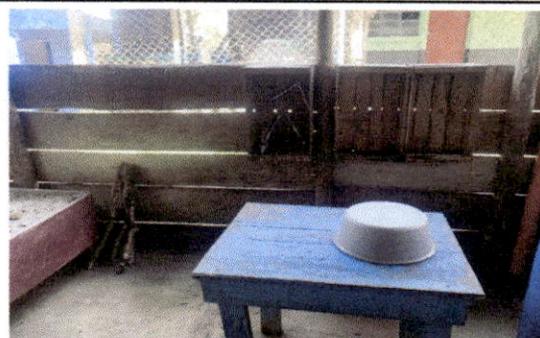
Foto 4: Pared de madera inadecuada y en mal estado

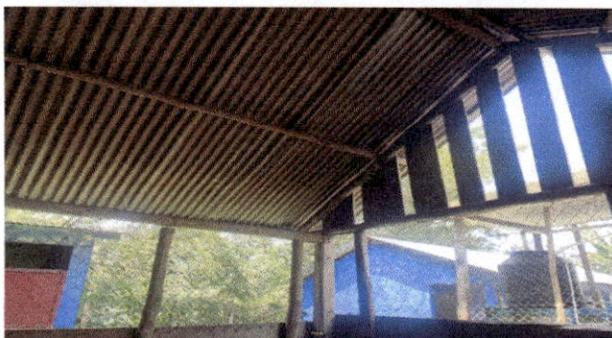
Foto 5: Techo de lamina de cocina en muy mal estado.

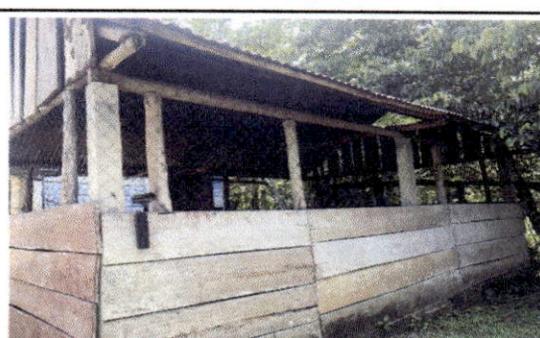
Foto 6: Cocina de madera en malas condiciones.

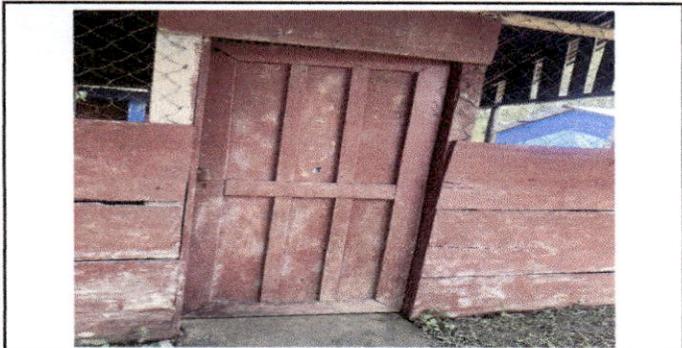
Foto 7: Puertas de cocina de madera.

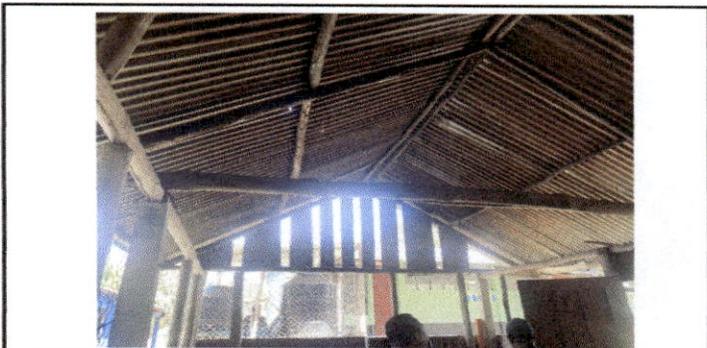
Foto 8: Estructura de madera en interior de cocina.

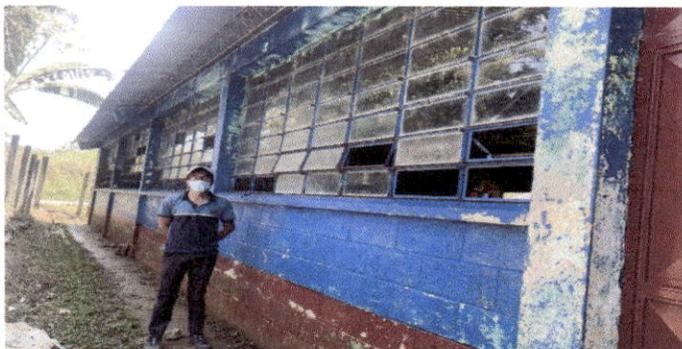
Foto 9: Estructura de metal en ventanas en malas condiciones y con signos de corrosión y sin seguridad.

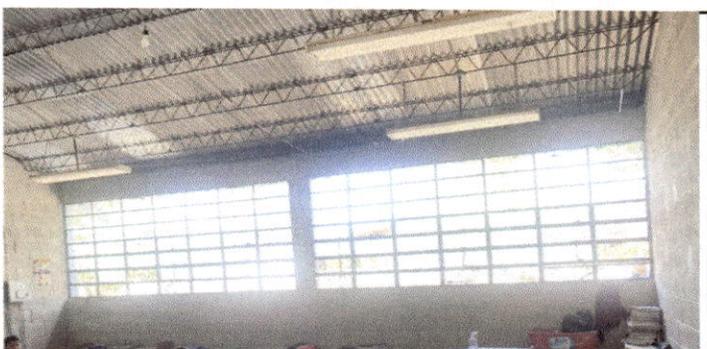
Foto 10: Vista interior de estructura de ventanas en mal estado.

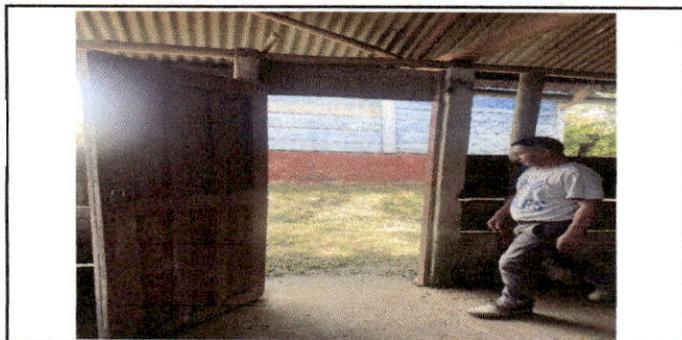
Foto 11: Puerta de cocina desgastada.
