SITUACIÓN DEFICIENCIAS DETERMINADAS

DEPARTAMENTO:	ALTA VERAPAZ	MUNICIPIO:	COBAN
NOMBRE DEL ESTABLECIMIENTO:	ESCUELA OFICIAL RURAL MIXTA	DIRECCIÓN DEL ESTABLECIMIENTO:	CASERIO SANTA ANITA
CÓDIGO DEL ESTABLECIMIENTO:	16-01-0324-43	FECHA:	viernes, 27 de septiembre de 2024

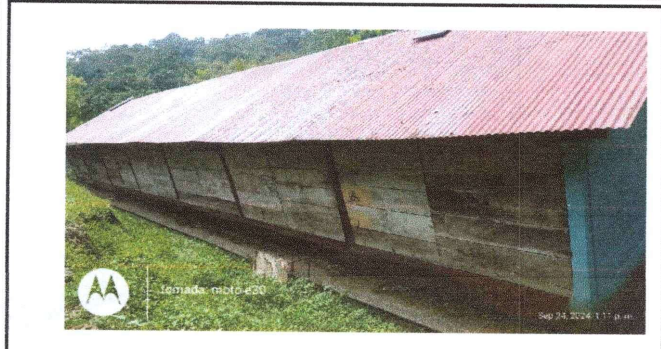
Foto 1: laminas en mal estado y deteriorado

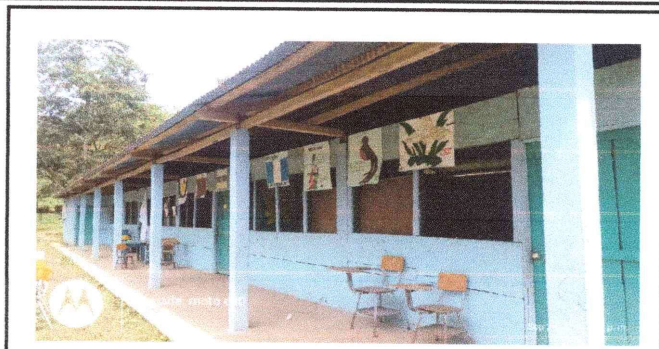
Foto 2: Sustitucion de bigas de madera a vigas de metal.

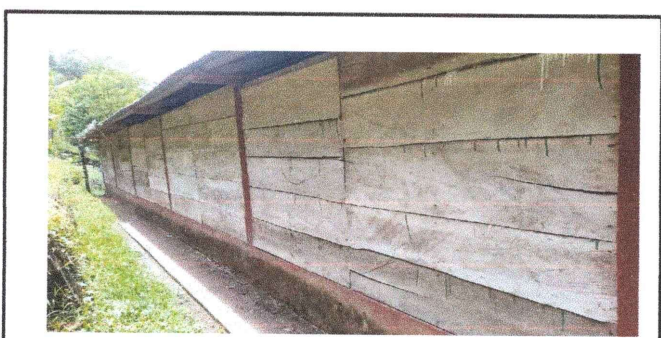
Foto 3: Pared de madera ya deteriorado. Se sustitua por hiladas de block y cimientos.

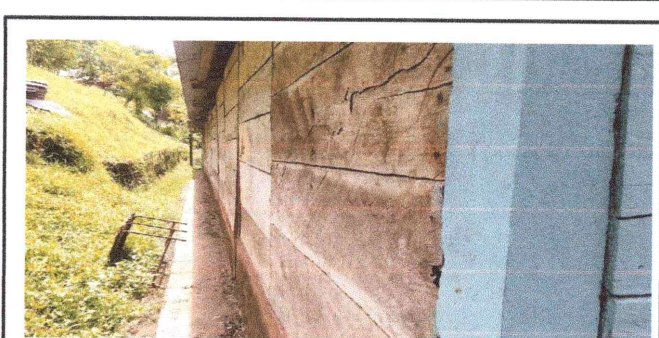
Foto 4: Sustitución de pared de madera deteriorado por block.

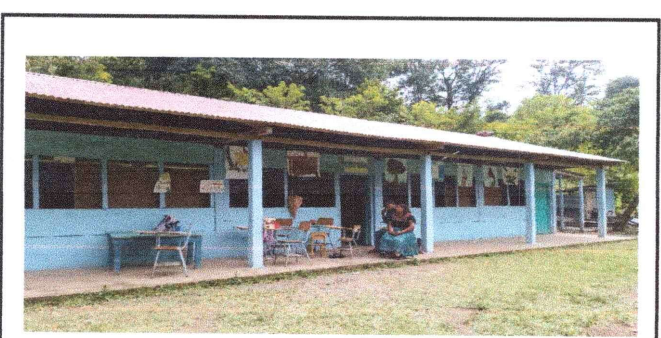
Foto 5: sustitucion de ventanales de madera a metal.

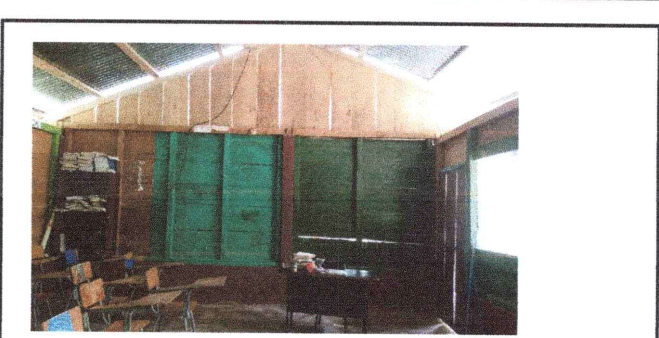
Foto 6: levantado de hiladas de block en aula.
