SITUACIÓN DEFICIENCIAS DETERMINADAS

| NOMBRE DEL ESTABLECIMIENTO: | ESCUELA OFICIAL RURAL MIXTA | DIRECCIÓN DEL ESTABLECIMIENTO: | ALDEA COPALA |
| CÓDIGO DEL ESTABLECIMIENTO: | 16-01-0329-43 | FECHA: | viernes, 20 de septiembre de 2024 |

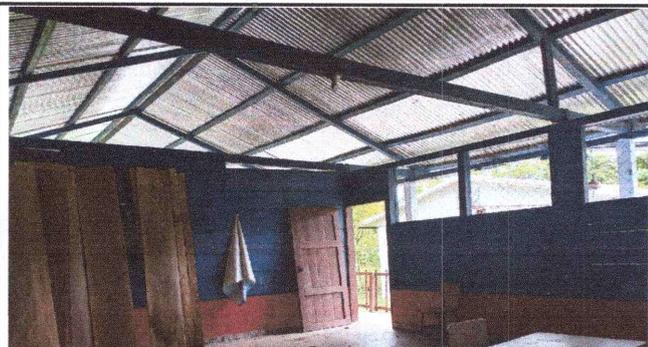
Foto1: Desmontaje de madera por estructura de metal .

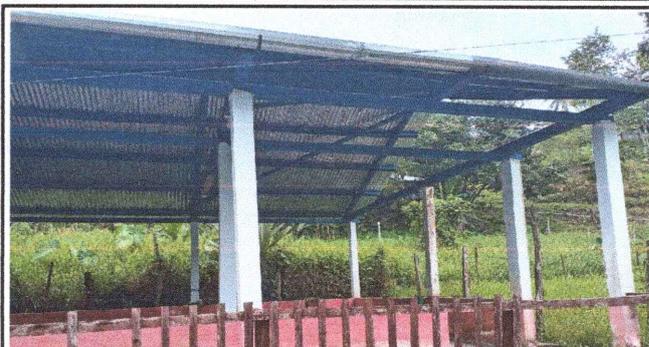
Foto 2: El cambio de estructura se realizara por deterioro en estructura de madera

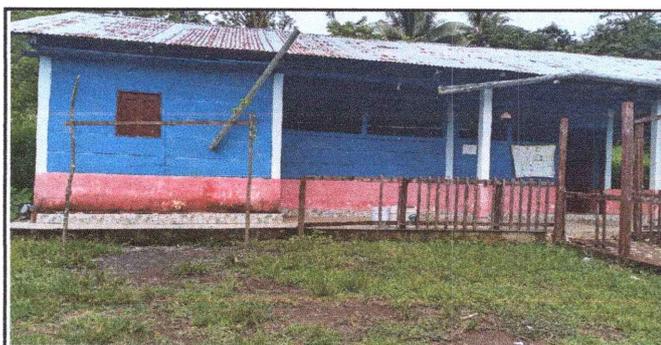
Foto 3: Sustitución de cubierta de lamina este a causa del deterioro provocado por el paso de los años.

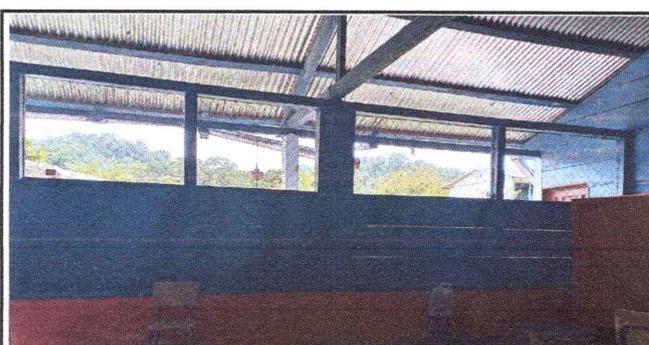
Foto 4: Sustitución de paredes de madera por paredes de block

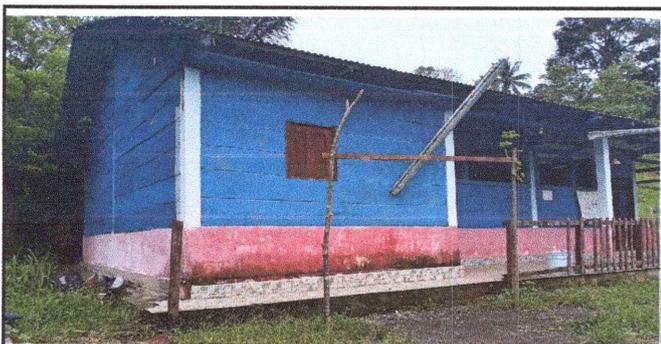
Foto 5: Se reforzara con soleras y columnas de cemento.

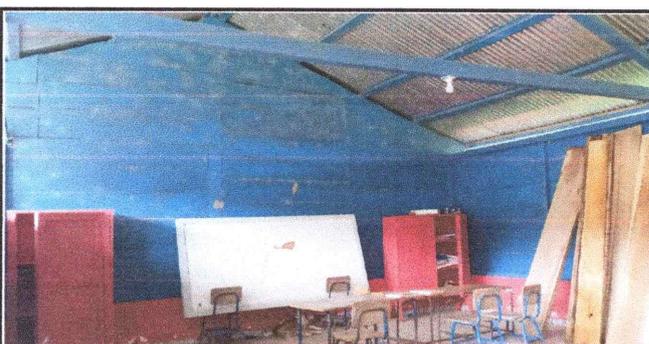
Foto 6: El cambio de paredes de madera a block se realizara para mejorar las condiciones del edificio donde se imparten las clases a los niños.
