REGISTRO FOTOGRÁFICO

DEPARTAMENTO:	Alta Verapaz	MUNICIPIO:	Cobán
NOMBRE DEL ESTABLECIMIENTO:	EORM	DIRECCIÓN DEL ESTABLECIMIENTO:	Aldea Monte Blanco
CÓDIGO DEL ESTABLECIMIENTO:	16-01-0345-43	FECHA DE LA INSPECCIÓN:	29/09/2023

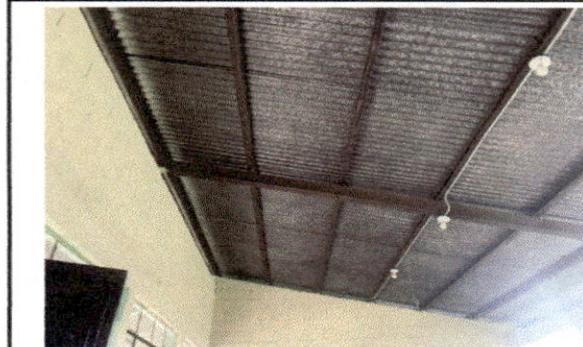
Foto 2: Vigas oxidadas en interior de módulo 1.

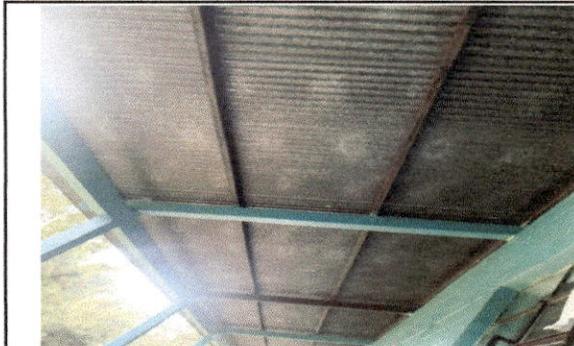
Foto 3: Láminas oxidadas en pasillo.

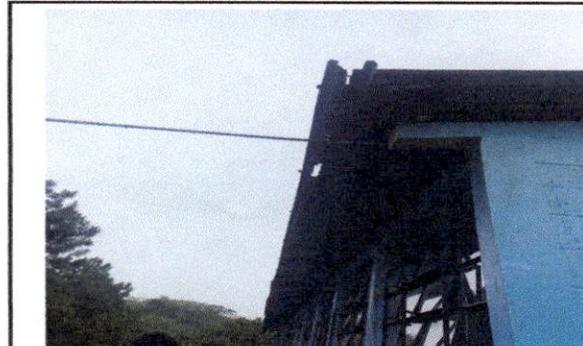
Foto 4: Láminas quebradas y con hoyos.

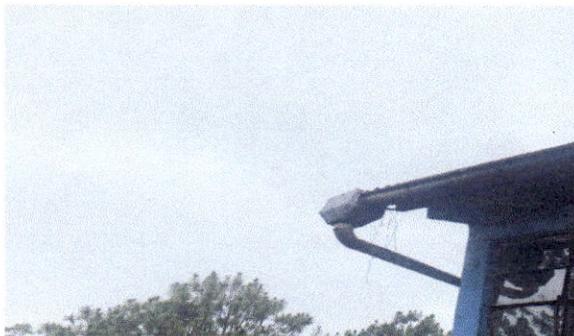
Foto 5: Canal y bajadas de agua en mal estado.

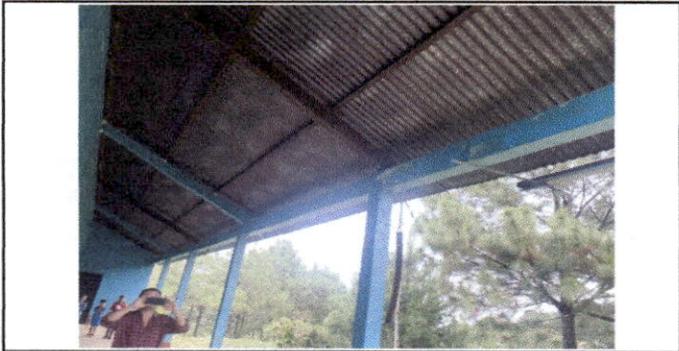
Foto 7: Vigas oxidadas en pasillo.

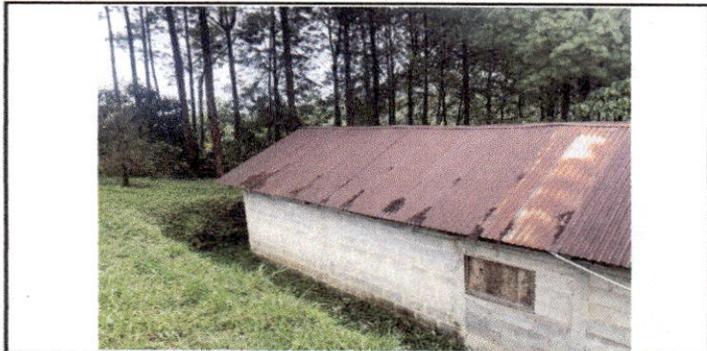
Foto 8: Láminas en mal estado por corrosión.

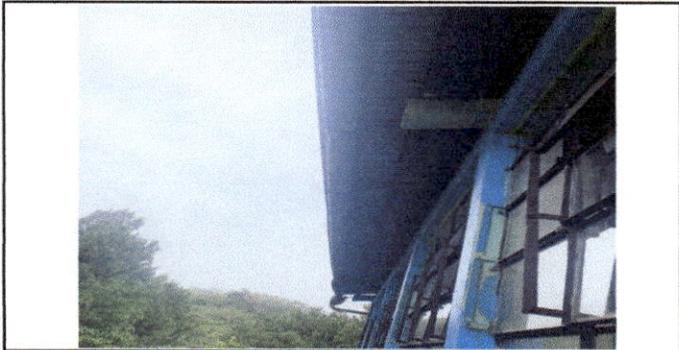
Foto 9: Vigas quebradas del módulo 1.

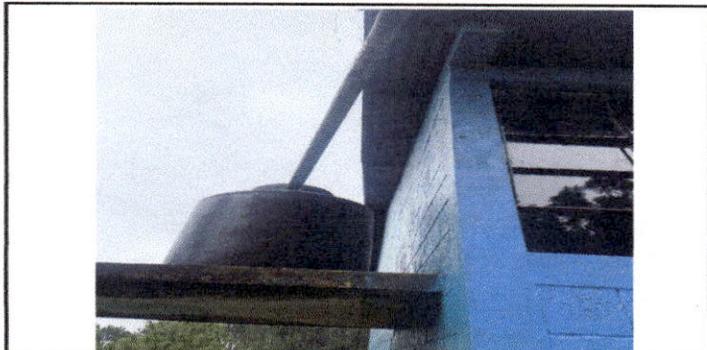
Foto 10: Tanque de agua sin bajadas adecuadas.

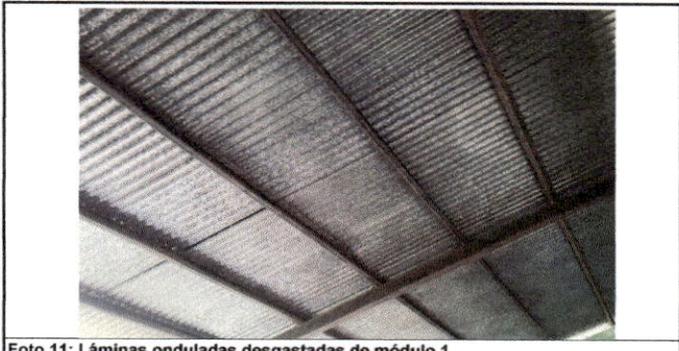
Foto 11: Láminas onduladas desgastadas de módulo 1.
