REGISTRO FOTOGRÁFICO

DEPARTAMENTO:	Alta Verapaz ✓	MUNICIPIO:	Cobán ✓
NOMBRE DEL ESTABLECIMIENTO:	EORM Aldea Los Cipresales Choval ✓	DIRECCIÓN DEL ESTABLECIMIENTO:	Aldea Los Cipresales Choval ✓
CÓDIGO DEL ESTABLECIMIENTO:	16-01-0347-43 ✓	FECHA DE LA INSPECCIÓN:	29/09/2023 ✓

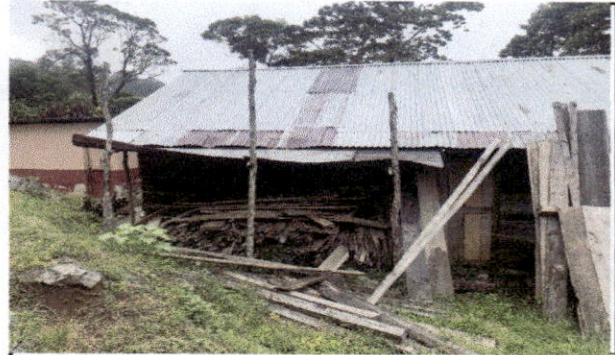
Foto 2: Estructura de techo de lamina en muy malas condiciones.

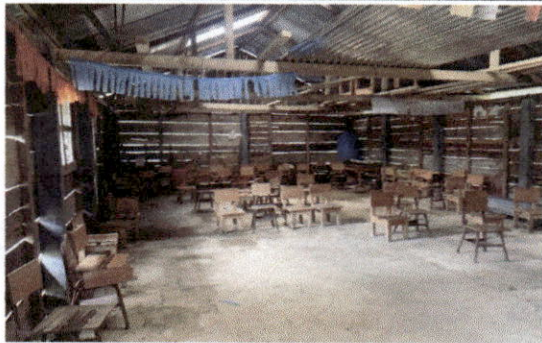
Foto 3: Piso con grietas.

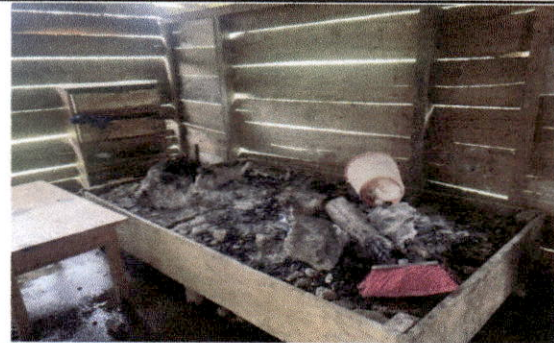
Foto 4: No hay una estufa adecuada para la preparación de alimentos.

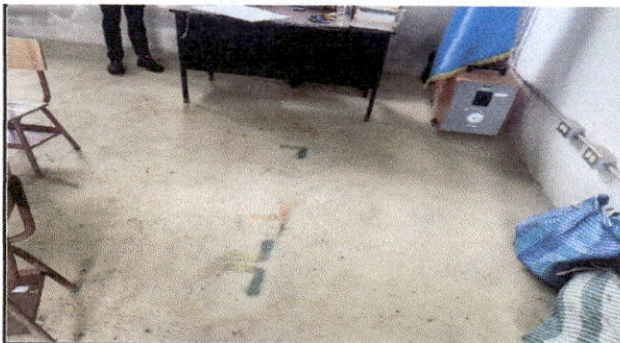
Foto 5: piso en malas condiciones.

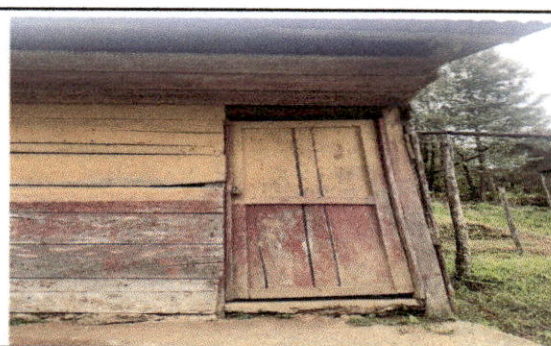
Foto 6: Puerta de madera desgastada en cocina.

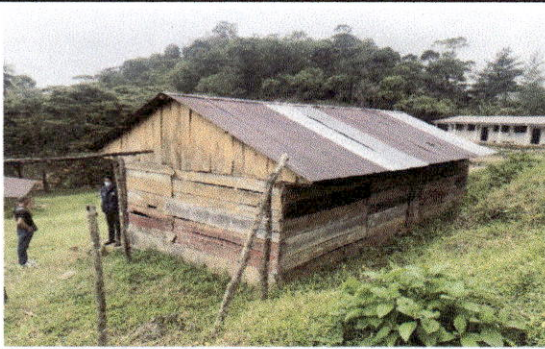
Foto 7: Techo de lamina en mal estado por corrosión.

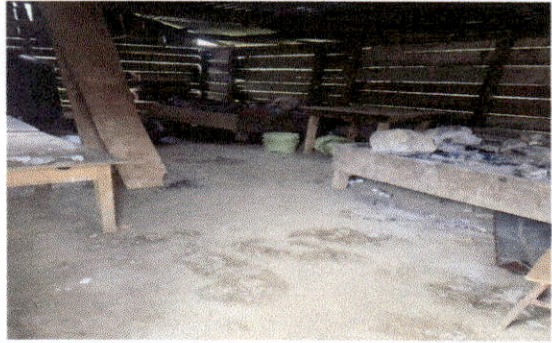
Foto 8: Piso en pésimas condiciones en cocina.

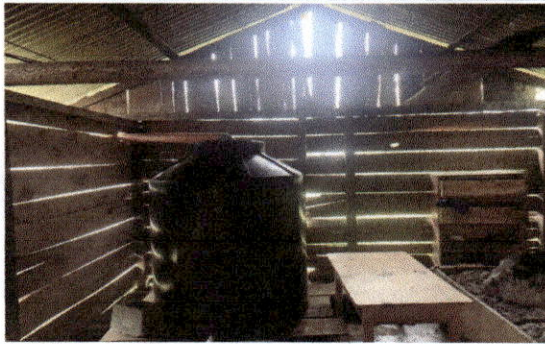
Foto 9: Tinaco de agua sin conexión.

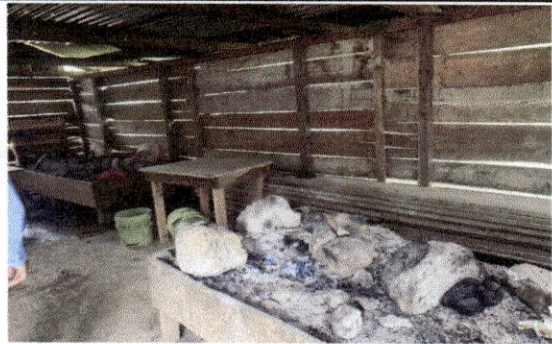
Foto 10: Interior de cocina sin piso y sin estufa adecuada para preparación de alimentos.

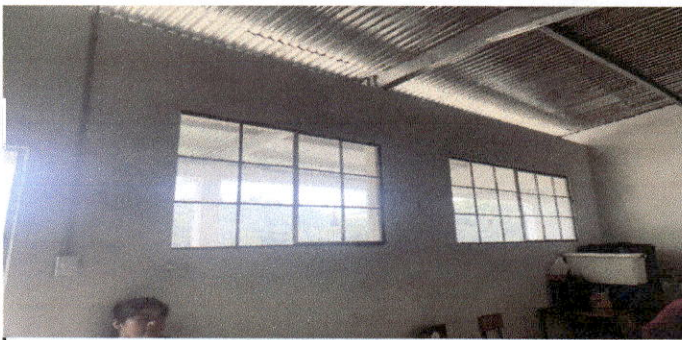
Foto 11: estructura de metal en ventanas en malas condiciones.
