SITUACIÓN DEFICIENCIAS DETERMINADAS

DEPARTAMENTO:	ALTA VERAPAZ	MUNICIPIO:	COBAN
NOMBRE DEL ESTABLECIMIENTO:	EORM CASERIO CHIMOTE	DIRECCIÓN DEL ESTABLECIMIENTO:	CASERIO CHIMOTE
CÓDIGO DEL ESTABLECIMIENTO:	16-01-0350-43	FECHA:	19/02/2024

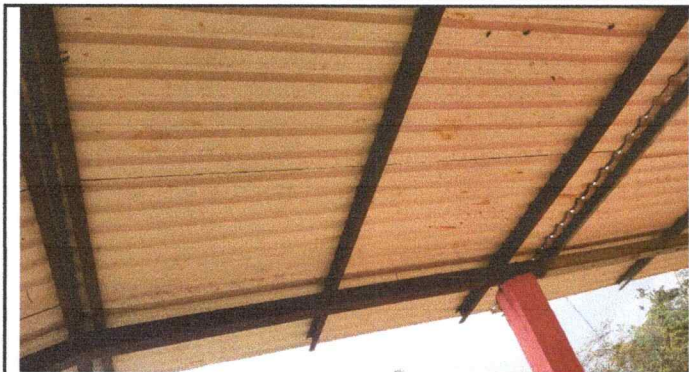
Foto1: MANTENIMIENTO DE COSTANERAS DE METAL

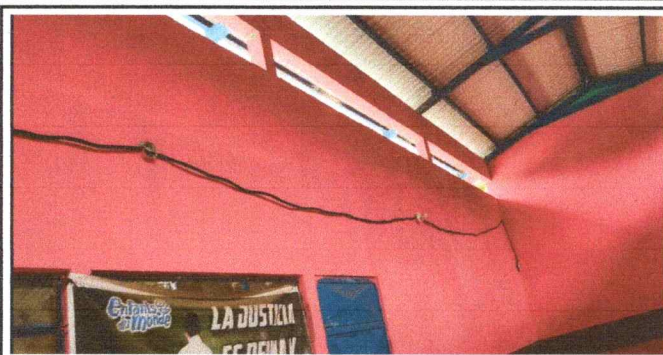
Foto 2: MANTENIMIENTO DE SISTEMA ELECTRICO

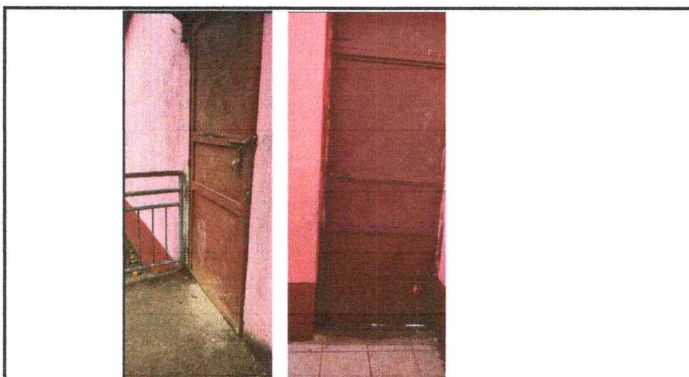
Foto 3: MANTENIMIENTO DE PUERTA DE METAL SALIDA DE EMERGENCIA.

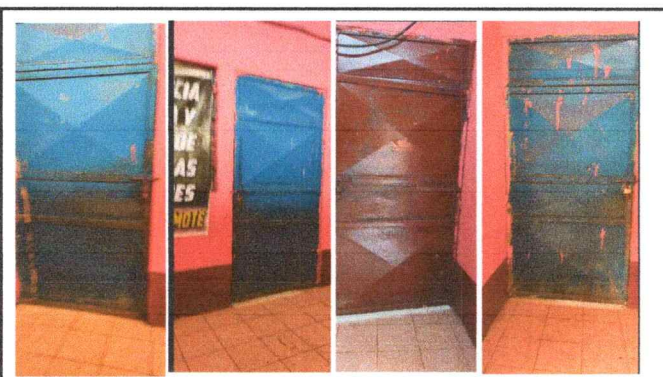
Foto 4: MANTENIMIENTO DE CUATRO PUERTAS DE METAL DE AULAS.

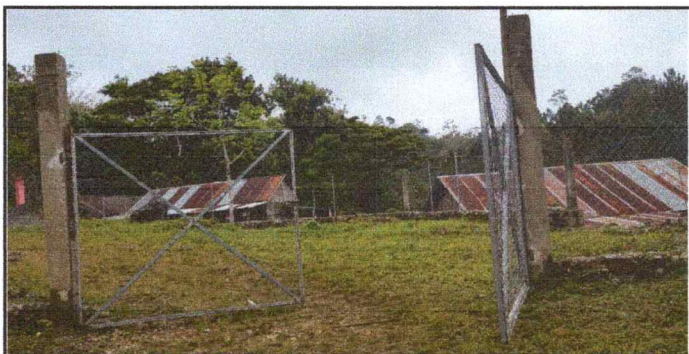
Foto 5: REPARACION Y MANTENIMIENTO DE PORTON PRINCIPAL.

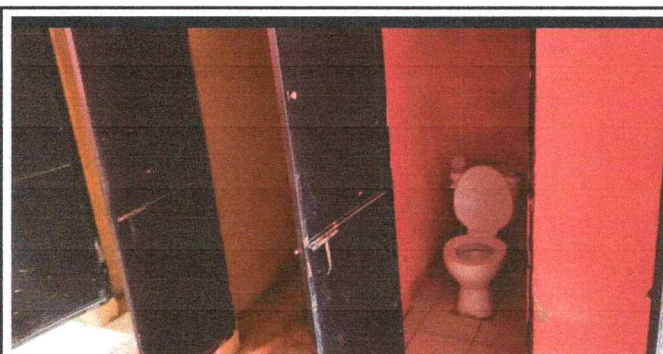
Foto 6: REPARACION Y MANTENIMIENTO DE BAÑOS LAVABLES.

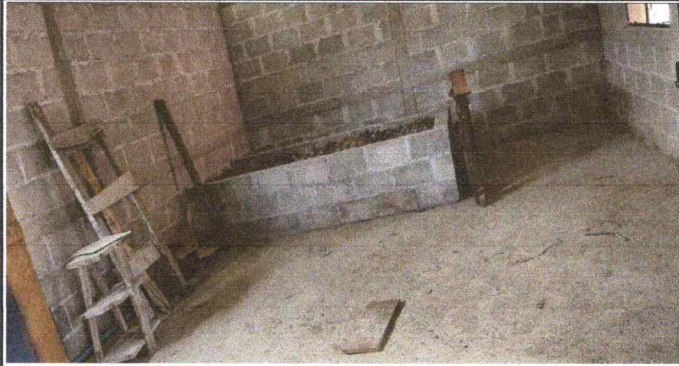
Foto7: MANTENIMIENTO DE PISO RUSTICO A PISO CERAMICO DE COCINA.

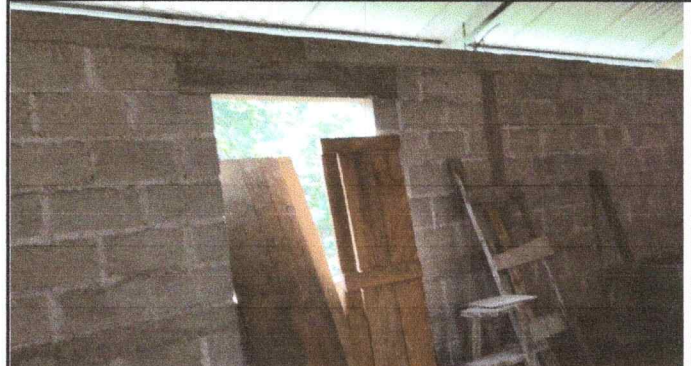
Foto 8: MANTENIMIENTO DE VENTANA DE MADERA A VENTANA DE METAL, COCINA.

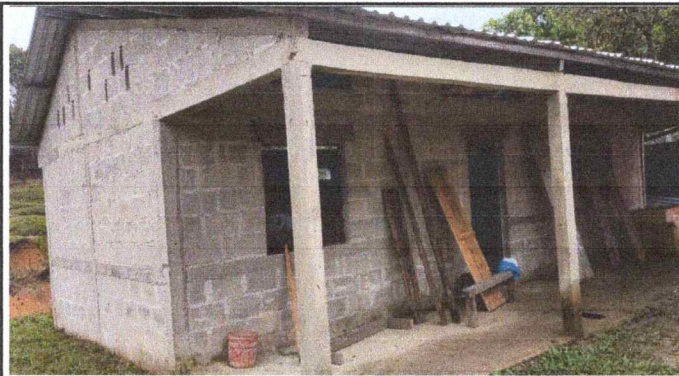
Foto 9: MANTENIMIENTO DE PARED RUSTICA POR REPELLO MONOCAPA.
