SITUACIÓN DEFICIENCIAS DETERMINADAS PREVIO DURANTE POSTERIOR

DEPARTAMENTO:	ALTA VERAPAZ	MUNICIPIO:	COBAN
NOMBRE DEL ESTABLECIMIENTO:	EORM CASERIO CHIMOTE	DIRECCIÓN DEL ESTABLECIMIENTO:	CASERIO CHIMOTE
CÓDIGO DEL ESTABLECIMIENTO:	16-01-0350-43	FECHA:	23/05/2024

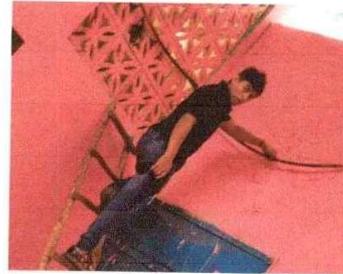
Foto 1: MANTENIMIENTO DE COSTANERAS DE METAL

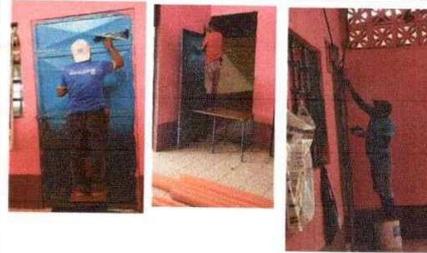
Foto 3: MANTENIMIENTO DE PUERTA DE METAL SALIDA DE EMERGENCIA

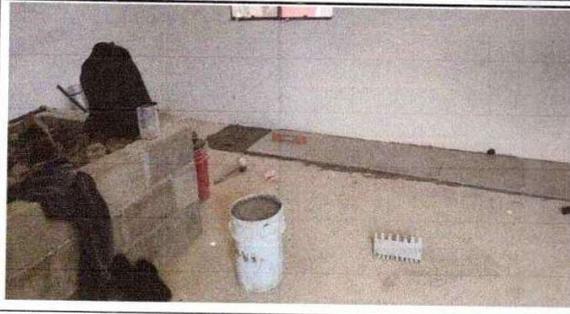
Foto 7: MANTENIMIENTO DE PISO RUSTICO A PISO CERAMICO DE COCINA.

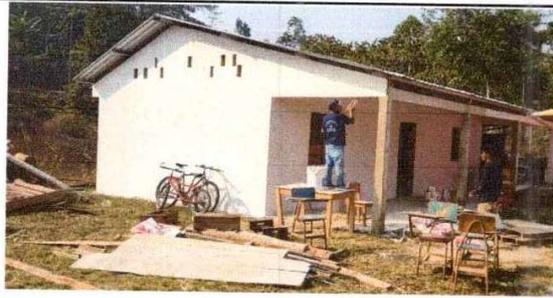
Foto 8: MANTENIMIENTO DE VENTANA DE MADERA A VENTANA DE METAL DE COCINA.
