SITUACIÓN DEFICIENCIAS DETERMINADAS PREVIO DURANTE POSTERIOR

DEPARTAMENTO:	ALTA VERAPAZ	MUNICIPIO:	COBAN
NOMBRE DEL ESTABLECIMIENTO:	EORM CASERIO CHIMOTE	DIRECCIÓN DEL ESTABLECIMIENTO:	CASERIO CHIMOTE
CÓDIGO DEL ESTABLECIMIENTO:	16-01-0350-43	FECHA:	27/06/2024

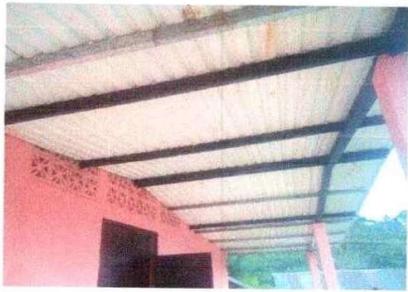
Foto 1: MANTENIMIENTO DE COSTANERAS DE METAL	Foto 2: MANTENIMIENTO DE SISTEMA ELECTRICO

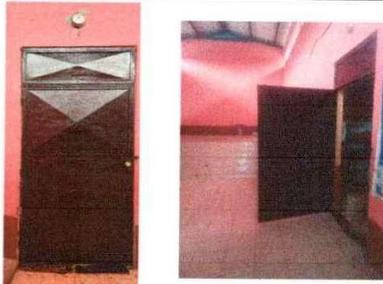
Foto 3: MANTENIMIENTO DE PUERTA DE METAL SALIDA DE EMERGENCIA	Foto 4: MANTENIMIENTO PUERTAS DE AULAS

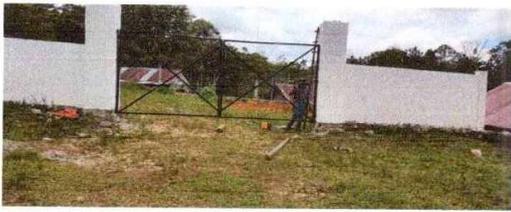
Foto 5: REPARACION Y MANTENIMIENTO DE PORTON PRINCIPAL	Foto 6: REPARACION Y MANTENIMIENTO DE BAÑOS LAVABLES

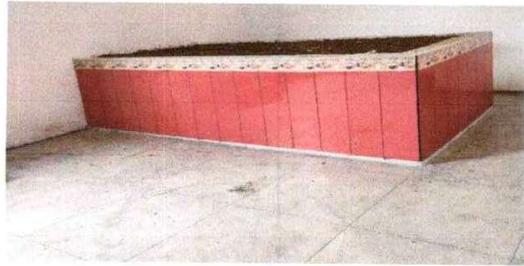
Foto7: MANTENIMIENTO DE PISO RUSTICO A PISO CERAMICO DE COCINA.

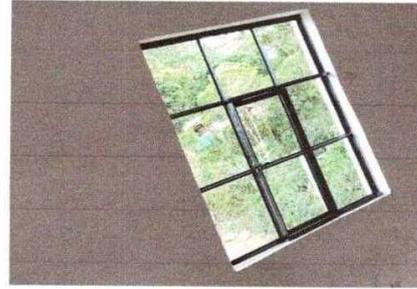
Foto 8: MANTENIMIENTO DE VENTANA DE MADERA A VENTANA DE MATAL DE COCINA.

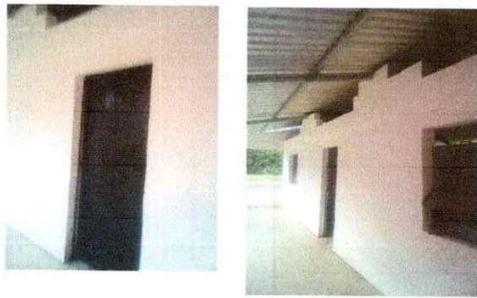
Foto 9: MANTENIMIENTO DE PARED RUSTICA POR REPELLO MONOCAPA-

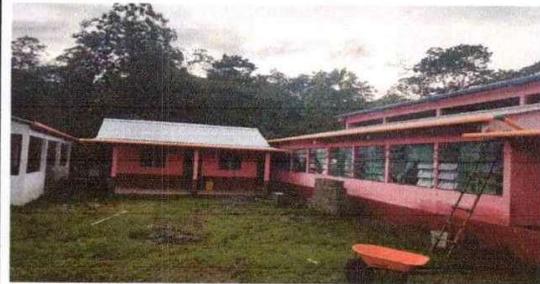
Foto 10: INSTALACION DE TUBERIA PARA CAIDA DE AGUA PLUVIAL.
