REGISTRO FOTOGRÁFICO

DEPARTAMENTO:	Alta Verapaz /	MUNICIPIO:	Cobán /
NOMBRE DEL ESTABLECIMIENTO:	EORM Aldea Cerro Alto Monte Cristo /	DIRECCIÓN DEL ESTABLECIMIENTO:	Caserío Cerro Alto Monte Cristo /
CÓDIGO DEL ESTABLECIMIENTO:	16-01-0363-43 /	FECHA DE LA INSPECCIÓN:	25/09/2029 /

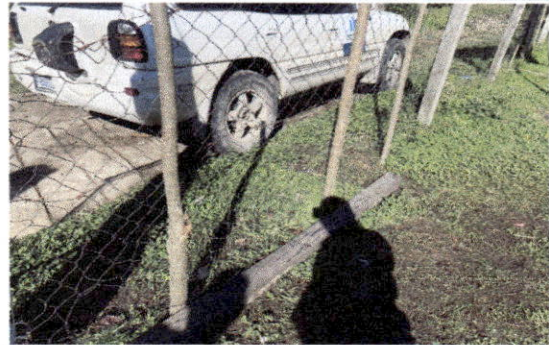
Foto 2: Malla en malas condiciones.

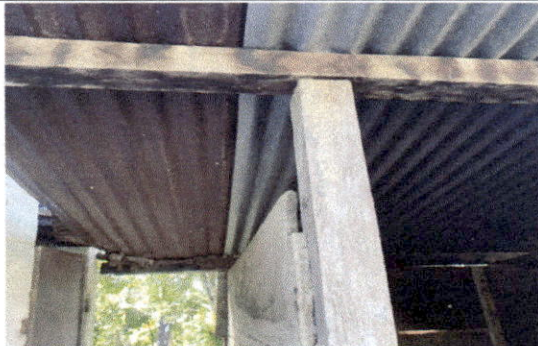
Foto 3: Láminas en mala condición.

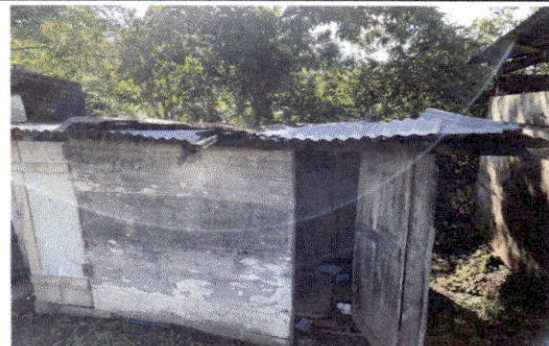
Foto 4: Estructura de madera en pésimas condiciones.

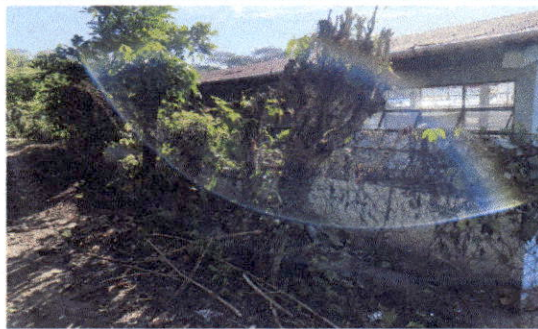
Foto 5: Cercado de malla oxidada.

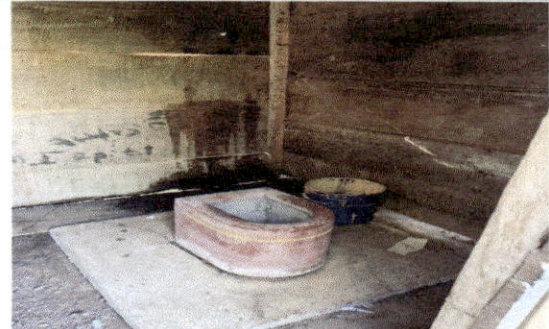
Foto 6: Letrinas en mal estado.

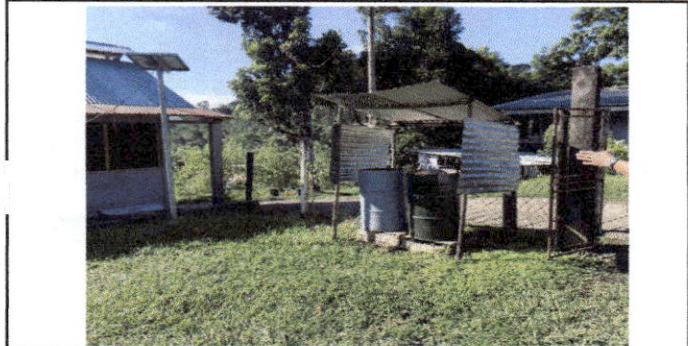
Foto 7: Vista frontal del cercado en malas condiciones.

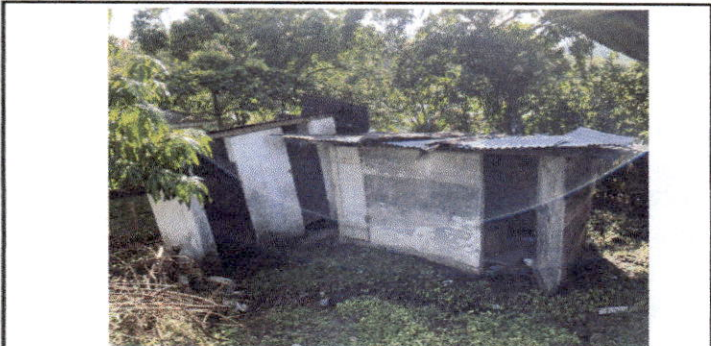
Foto 8: Servicios sanitarios en pésimas condiciones.

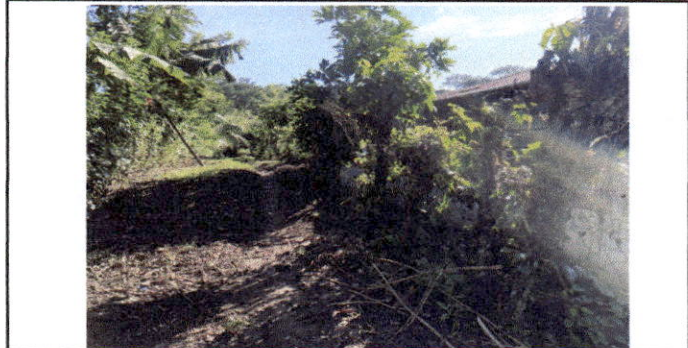
Foto 9: Malla del lado posterior de la escuela.

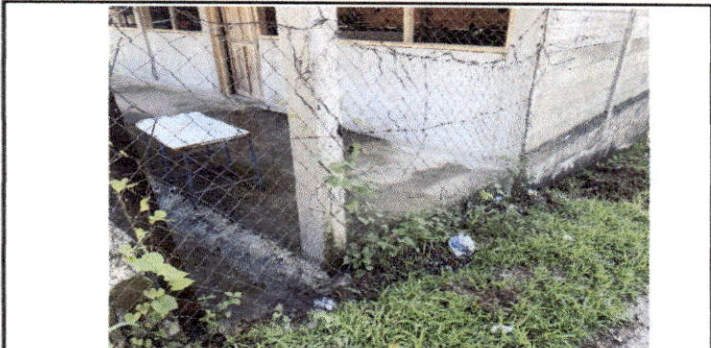
Foto 10: Malla demasiado destruida.

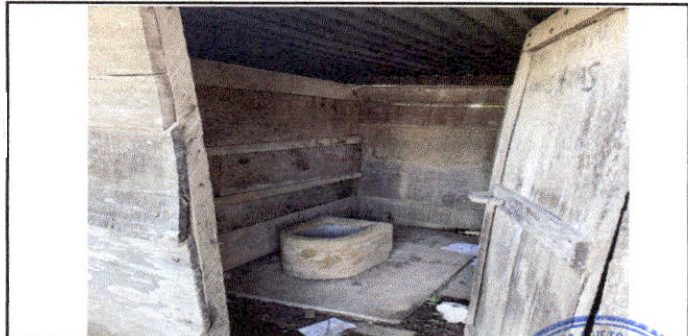
Foto 11: Modulo de baños sin azulejo ni piso adecuado.
