REGISTRO FOTOGRÁFICO

DEPARTAMENTO:	Alta Verapaz	MUNICIPIO:	Cobán
NOMBRE DEL ESTABLECIMIENTO:	EORM	DIRECCIÓN DEL ESTABLECIMIENTO:	Aldea San Benito II
CÓDIGO DEL ESTABLECIMIENTO:	16-01-0367-43	FECHA DE LA INSPECCIÓN:	25/09/2029

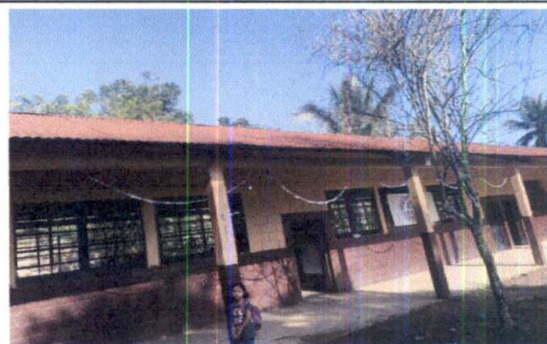
Foto 2: Vista frontal del área donde se realizara remozamiento.

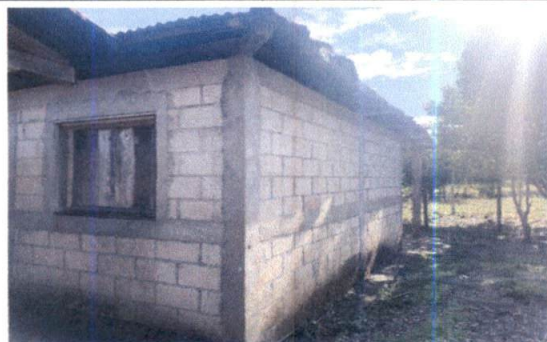
Foto 3: Láminas en pésimo estado.

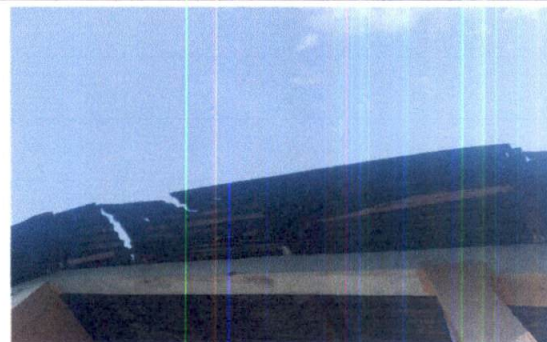
Foto 4: Lámina rajadas.

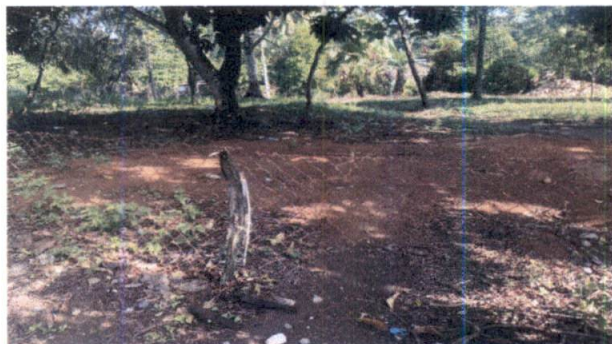
Foto 5: Cercado en condiciones deplorables.

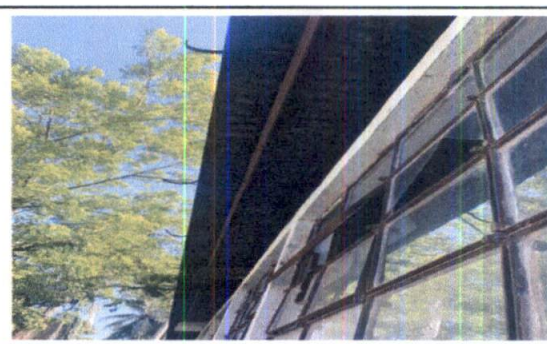
Foto 6: Vigas desgastadas-

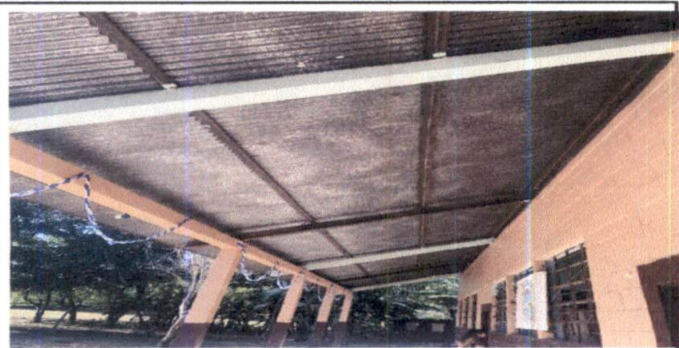
Foto 7: Láminas en mal estado por corrosión.

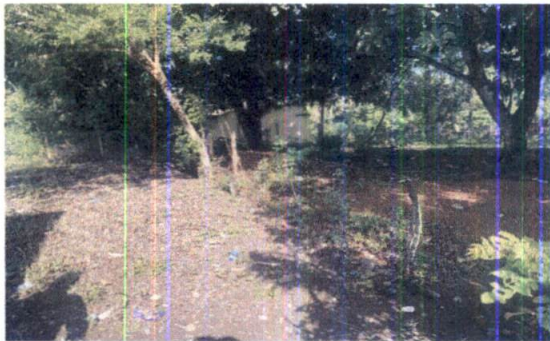
Foto 8: Circulación de malla en mal estado.

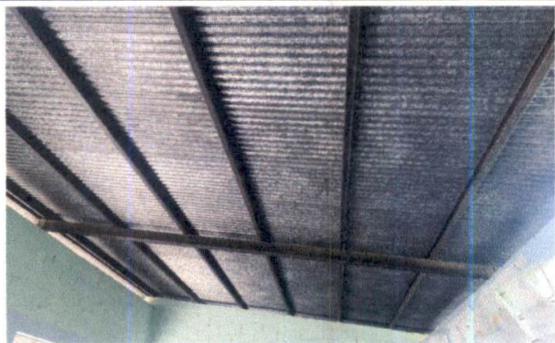
Foto 9: Estructura de metal portante en mal estado por corrosión.

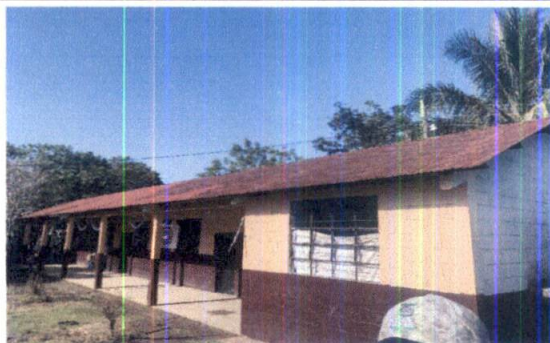
Foto 10: Láminas en mal estado por corrosión y desgastadas.

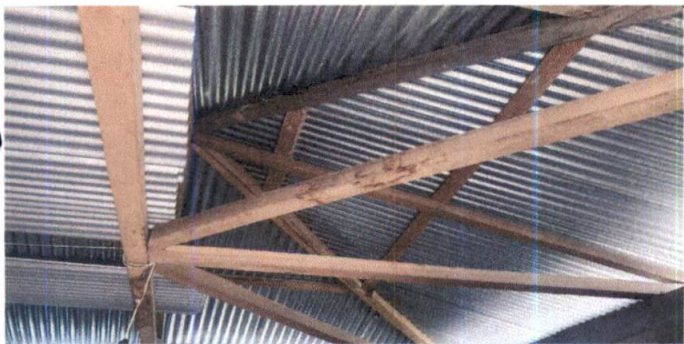
Foto 11: Estructura portante en mal estado.
