**REGISTRO FOTOGRÁFICO
PROGRAMA DE MANTENIMIENTO DE EDIFICIOS ESCOLARES PÚBLICOS**

PRA-FOR-123
Versión 1

Ministerio de Educación
GUATEMALA

DEPARTAMENTO:	ALTA VERAPAZ	MUNICIPIO:	COBAN
NOMBRE DEL ESTABLECIMIENTO:	ESCUELA OFICIAL RURAL MIXTA	DIRECCIÓN DEL ESTABLECIMIENTO:	CASERIO SAPENS
CÓDIGO DEL ESTABLECIMIENTO:	16-01-0369-43	FECHA:	viernes, 6 de septiembre de 2024

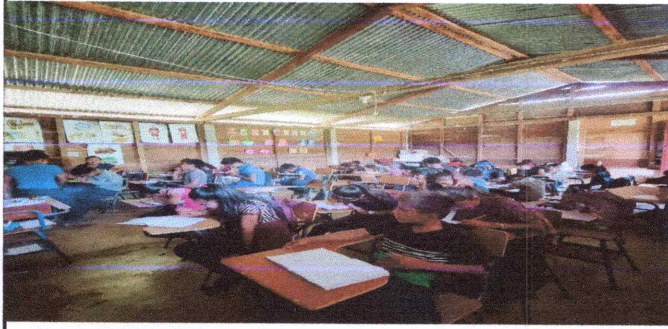
Foto1: sustitución de estructura de madera por estructura de metal y cubierta de lamina calibre 26.

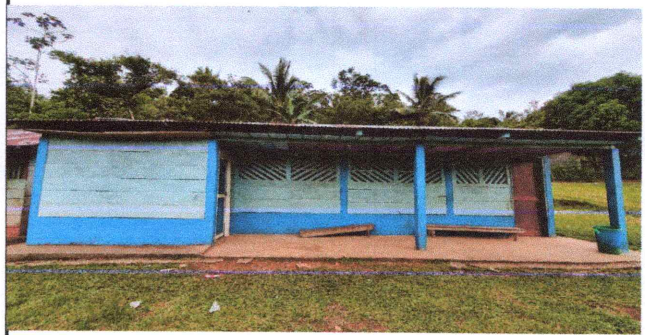
Foto 2: Sustitución de madera por block entremedio de las columnas de concreto que ya existe en el edificio.

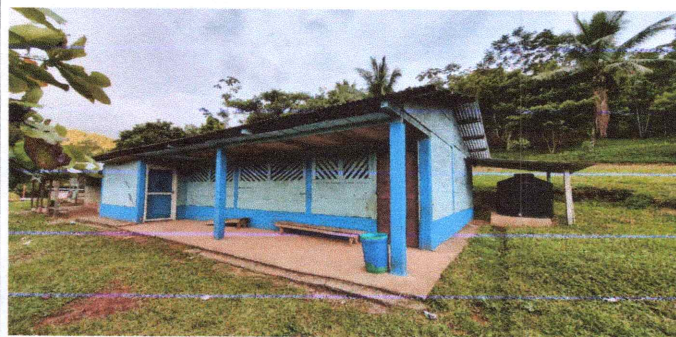
Foto 3: Sustitución de puerta de madera por puerta de metal.

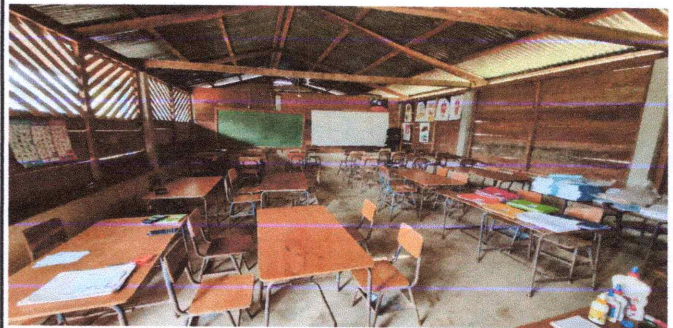
Foto 4: Sustitución de ventanas de madera por balcones de metal.

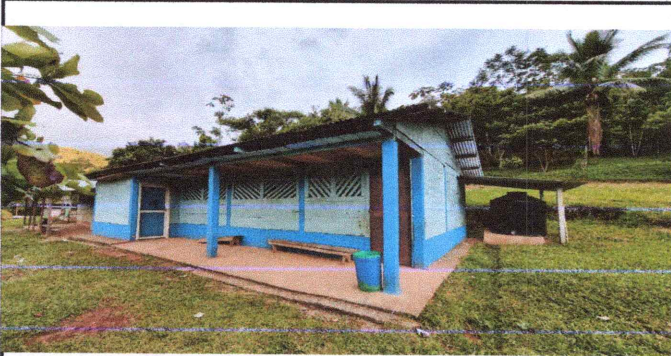
Foto 5: Aplicación de entortado de aulas.

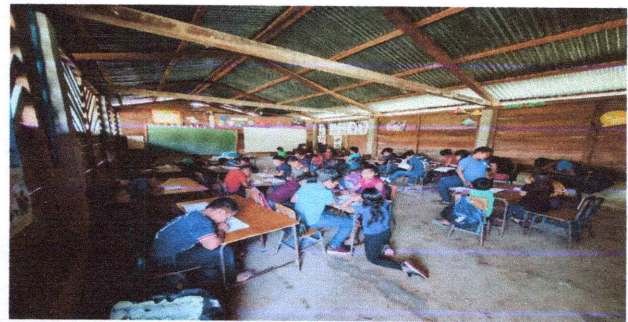
Foto 6: Cambio de vigas de madera por vigas de metal.
