**REGISTRO FOTOGRÁFICO
PROGRAMA DE MANTENIMIENTO DE EDIFICIOS ESCOLARES PÚBLICOS**

Ministerio de Educación
Guatemala

DEPARTAMENTO:	Alta Verapaz	MUNICIPIO:	Cobán
NOMBRE DEL ESTABLECIMIENTO:	Escuela Oficial Rural Mixta	DIRECCIÓN DEL ESTABLECIMIENTO:	Caserío Río Palmeras
CÓDIGO DEL ESTABLECIMIENTO:	16-01-0390-43	FECHA:	26 de Septiembre de 2024

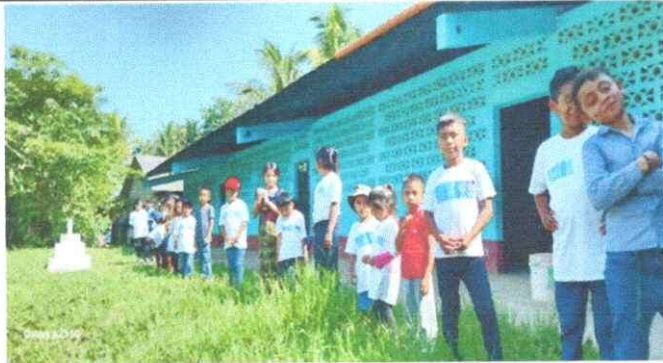
Foto 1: Se observa la falta de un lugar adecuado para los niños del MÓDULO 1, por la gotera y el rayo del sol en las aulas según el cambio de climas.

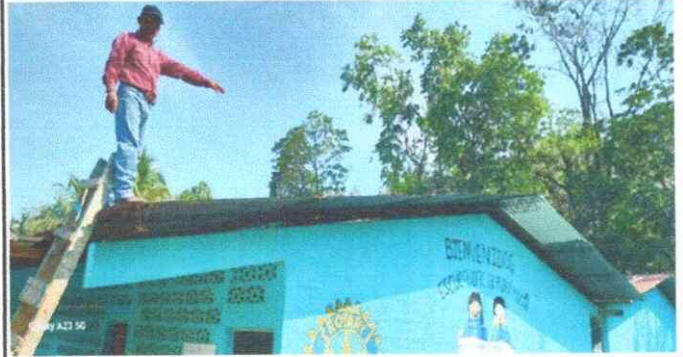
Foto 2: Módulo 1: Se observa el edificio de cuatro aulas y la dirección con techo deteriorado.

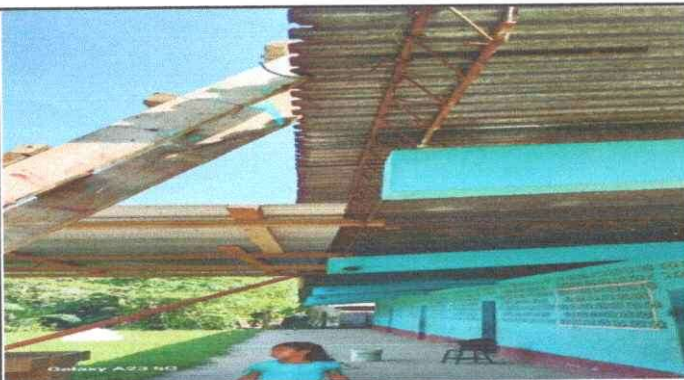
Foto 3: Se observa el deterioro de la estructura del MÓDULO 1.

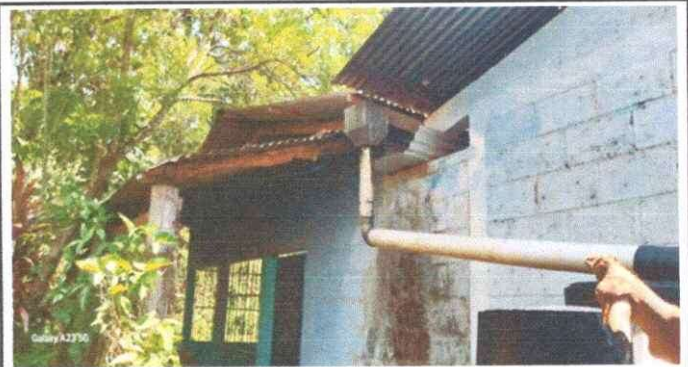
Foto 4: Se observa la humedad a la pared del MÓDULO 1 por la filtración de agua del techo y desprendimiento del canal.

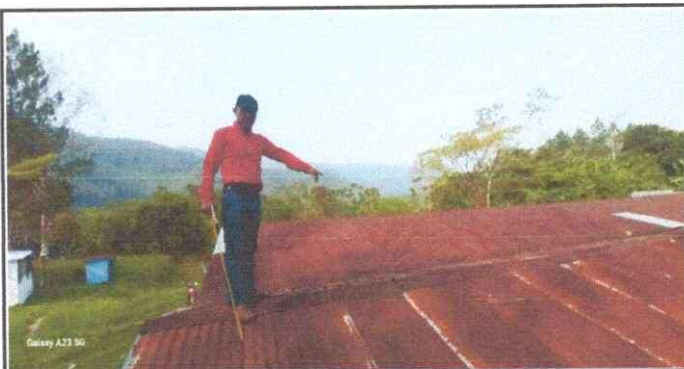
Foto 5: Se observa el deterioro del techo del módulo 1

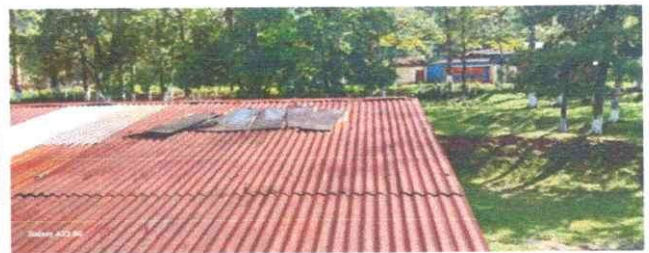
Foto 6: Se observa lo deteriorado totalmente del techo con gotera.
