REGISTRO FOTOGRÁFICO

DEPARTAMENTO:	Alta Verapaz /	MUNICIPIO:	Cobán /
NOMBRE DEL ESTABLECIMIENTO:	EODP /	DIRECCIÓN DEL ESTABLECIMIENTO:	4ta. Av. 11-47 zona 1 Barrio Santo Tomás /
CÓDIGO DEL ESTABLECIMIENTO:	16-01-0472-43 0142	FECHA DE LA INSPECCIÓN:	28/09/2023 /

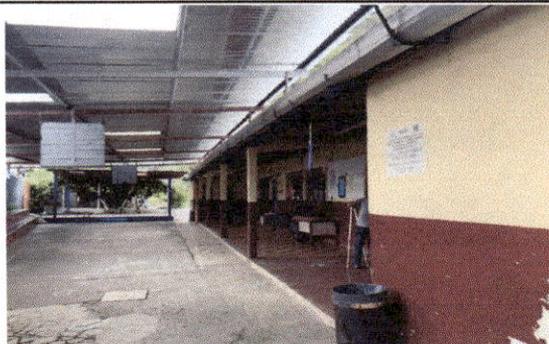
Foto 3: Estructura para techo en malas condiciones.

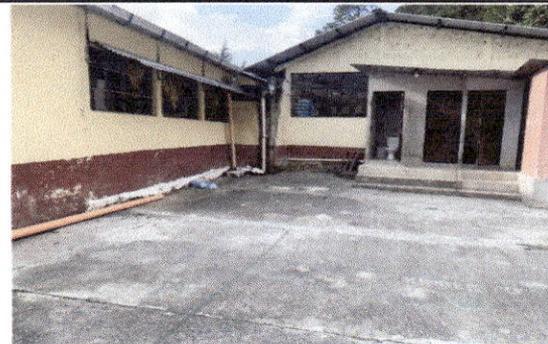
Foto 4: Patio trasero de escuela sin techo.

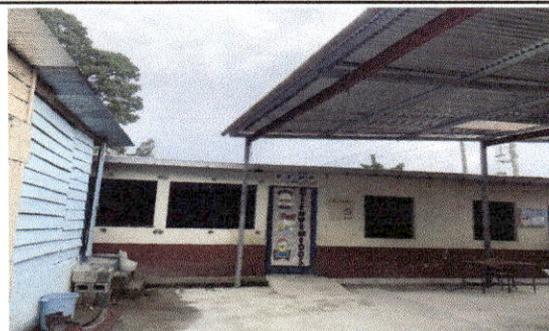
Foto 5: Estructura metálica en el patio en mal estado.

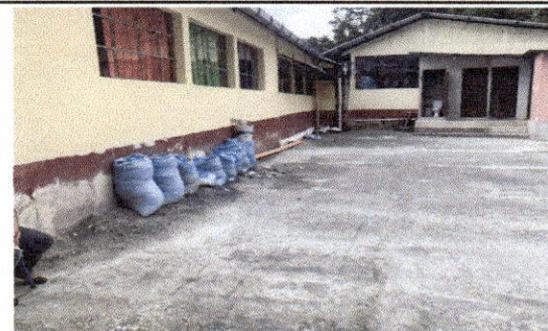
Foto 6: Fotografía del lugar en donde se realizará el remozamiento y paredes manchadas.

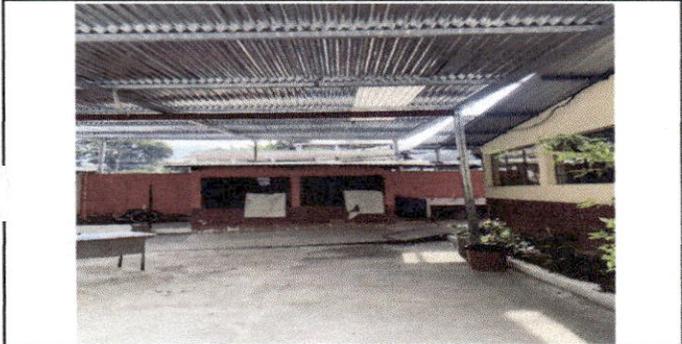
Foto 7: lamina en mal estado y con signos de corrosión.

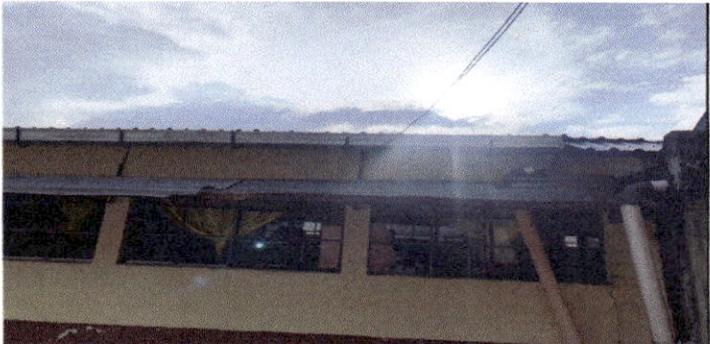
Foto 10: Patio sin techo.

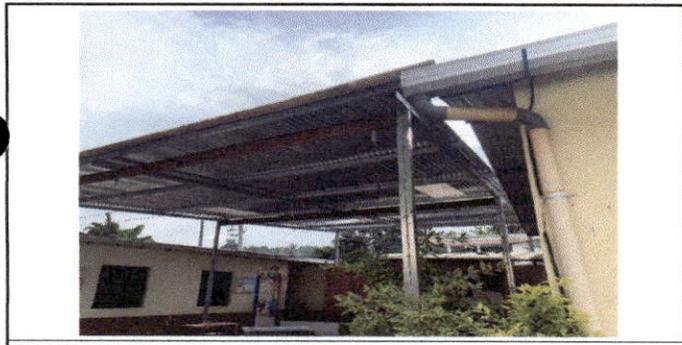
Foto 11: estructura portante de metal con signos de corrosión.
