# REGISTRO FOTOGRÁFICO PROGRAMA DE MANTENIMIENTO DE EDIFICIOS ESCOLARES PÚBLICOS

SITUACIÓN DEFICIENCIAS DETERMINADAS

DEPARTAMENTO:	ALTA VERAPAZ	MUNICIPIO:	SANTA CRUZ VERAPAZ
NOMBRE DEL ESTABLECIMIENTO:	ESCUELA OFICIAL RURAL MIXTA	DIRECCIÓN DEL ESTABLECIMIENTO:	ALDEA ACAMAL
CÓDIGO DEL ESTABLECIMIENTO:	16-02-0164-43	FECHA:	27/02/2024

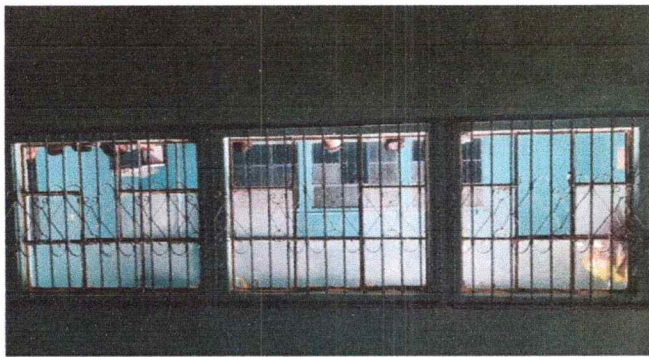
Foto 1: SE PUEDE VER QUE LOS VIDRIOS ESTAN QUEBRADOS DE AMBOS LADOS DEL AULA

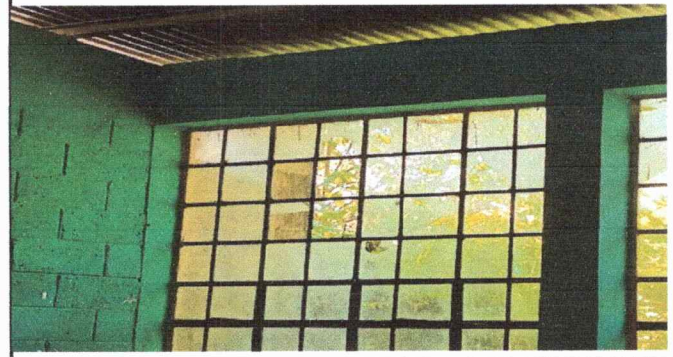
Foto 2: VENTANALES DETERIORADOS

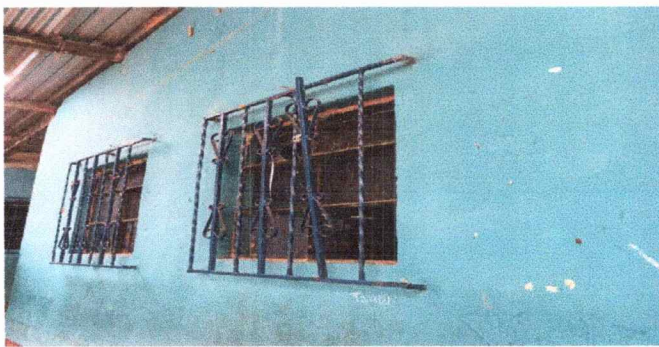
Foto 3: BALCONES EN MAL ESTADO

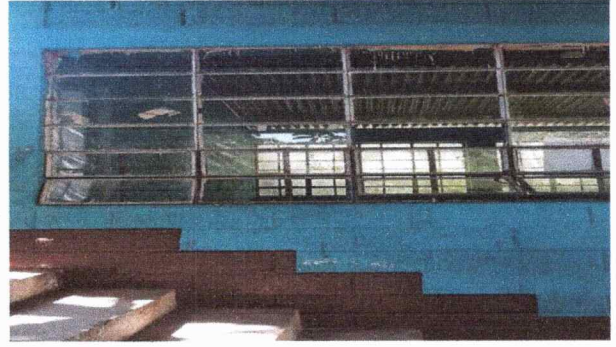
Foto 4: VIDRIOS Y VENTANALES EN DETERIORADOS

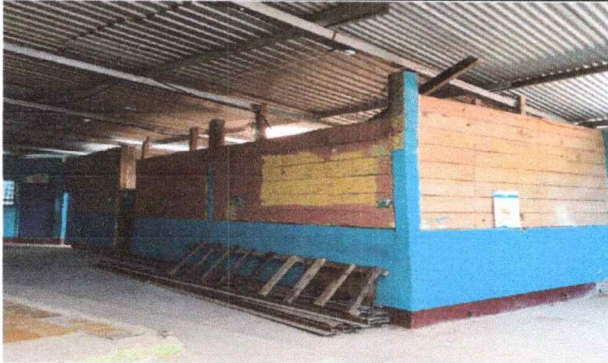
Foto1: EN ESTA FOTO SE PUEDE VER QUE ESTA AULA NO TIENE VENTANAS NI UNA PUERTA SEGURA.

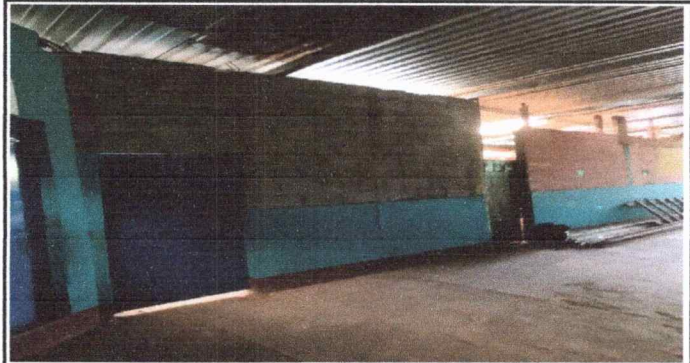
Foto 2: LA PUERTA DEL AULA ESTA SOBRE PUESTA

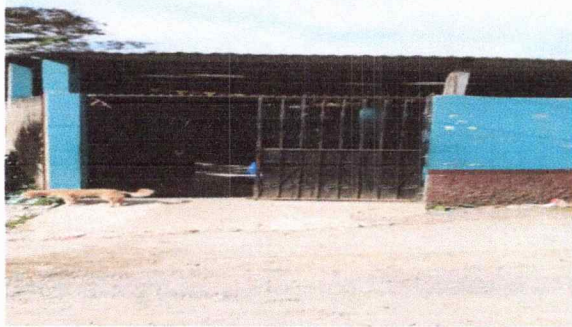
Foto 3: EL PORTON YA ESTA EN MAL ESTADO TIENE QUEBRADOS SUS GANCHOS Y YA CUESTA DEMASIADO ABRIRLO

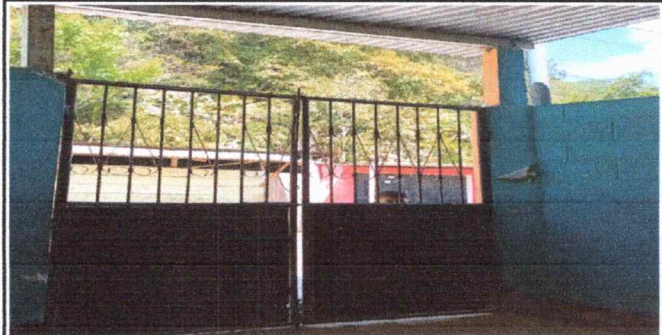
Foto 4: ESTA OXIDADO YA TIENE VARIOS AÑOS DE ESTAR PUESTA.

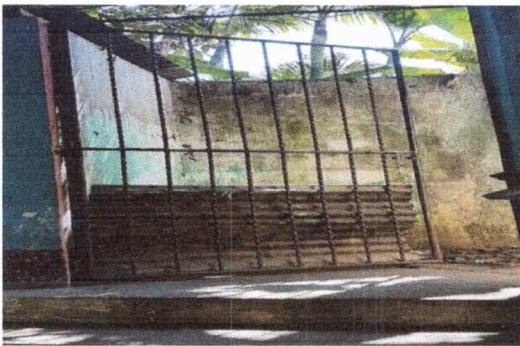
Foto 5: PORTON EN MAL ESTADO YA SE LE CAYO UN AGARRADOR QUE LO SOSTIENE EN LA PARED.
