**REGISTRO FOTOGRÁFICO  
PROGRAMA DE MANTENIMIENTO DE EDIFICIOS ESCOLARES PÚBLICOS**

DEPARTAMENTO:	ALTA VERAPAZ	MUNICIPIO:	SAN CRISTÓBAL VERAPAZ
NOMBRE DEL ESTABLECIMIENTO:	ESCUELA OFICIAL RURAL MIXTA	DIRECCIÓN DEL ESTABLECIMIENTO:	CASERÍO VISTA HERMOSA
CÓDIGO DEL ESTABLECIMIENTO:	16-03-0009-43	FECHA:	5/09/2024

PRA-FOR-123  
Versión 1

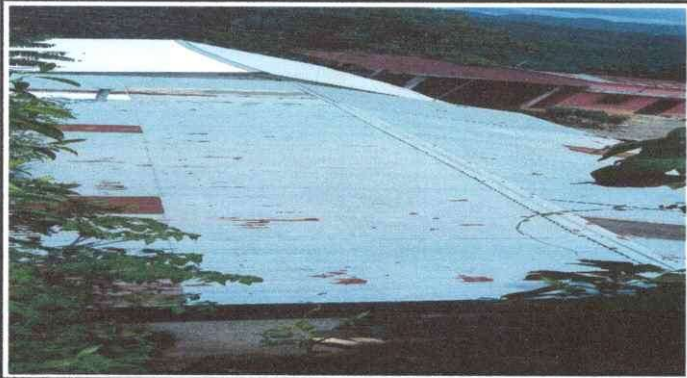
Foto 1: Sustitución de lámina acanalada en mal estado por lamina troquelada.

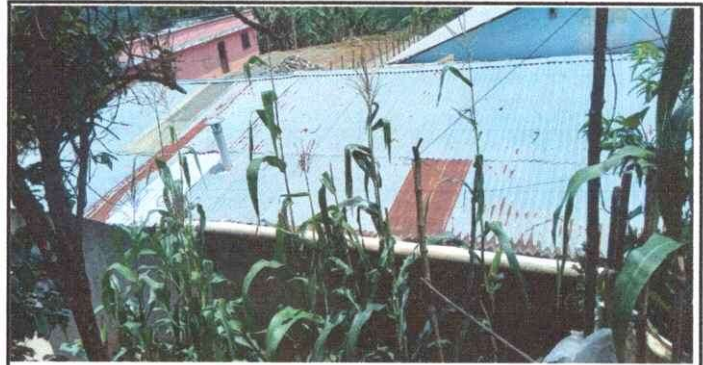
Foto 2: Sustitución por lámina troquelada en modulos de segundo primaria, cocina y bodega.

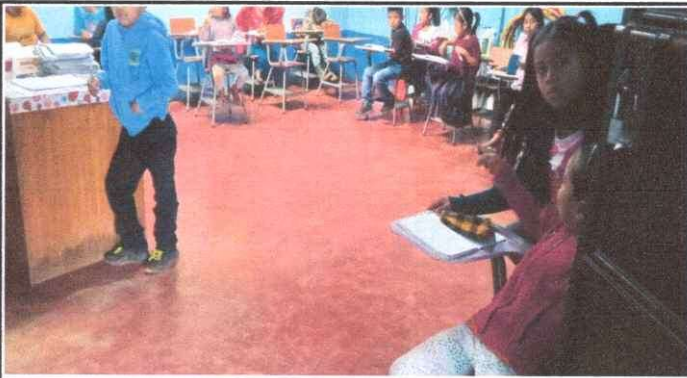
Foto 3: Sustitución de torta de concreto en mal estado y desgastado por piso ceramico.

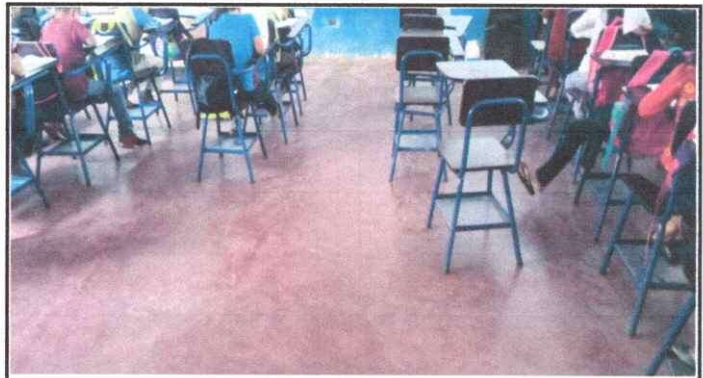
Foto 4: Sustitución de torta de concreto en mal estado y desgastado por piso ceramico.

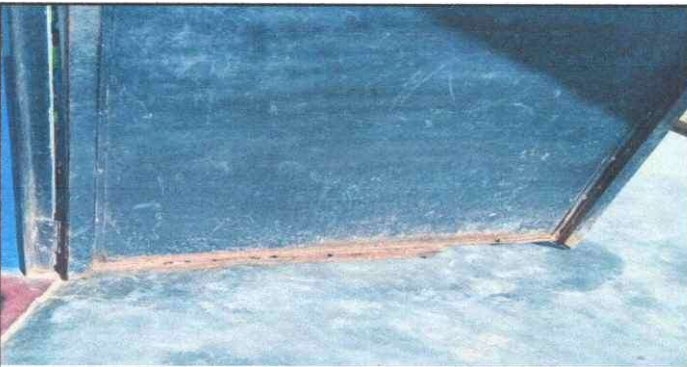
Foto 5: Cambio de puertas de metal en mal estado por puertas nuevas con su respectiva chapa.

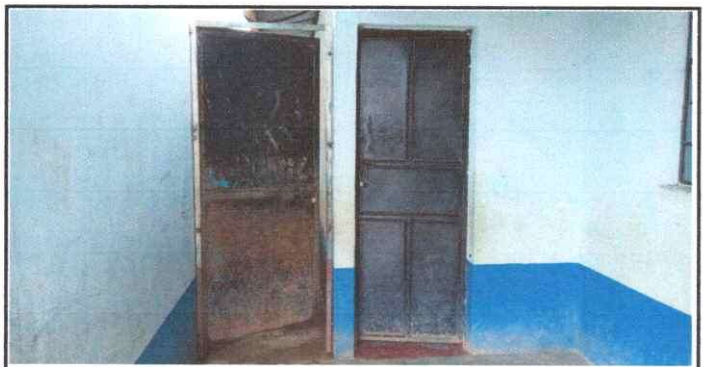
Foto 6: Cambio de puertas de metal en mal estado por puertas nuevas con su respectiva chapa.

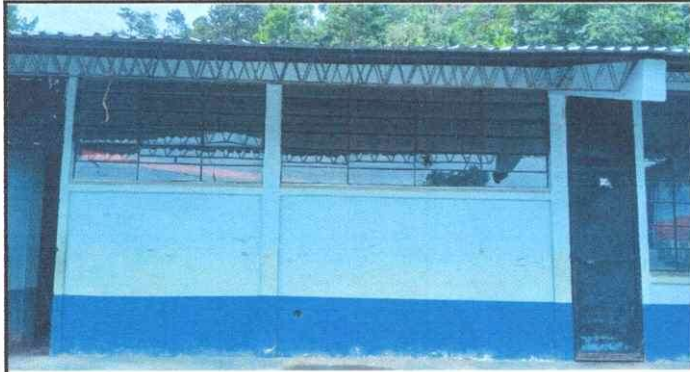
Foto 7: Mejoramiento de pintura en paredes tanto interior como exterior, debido al desgaste y suciedad.

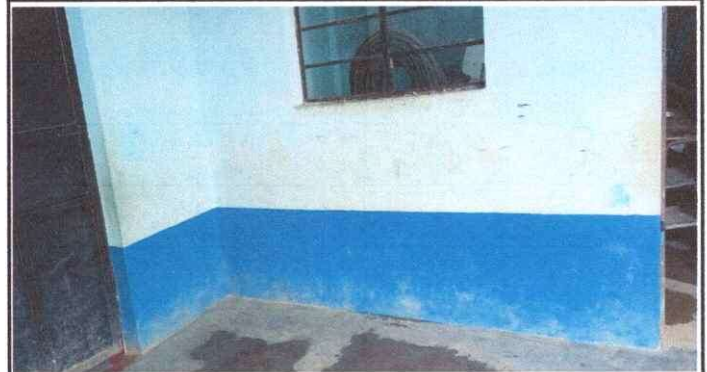
Foto 8: Mejoramiento de pintura en paredes tanto interior como exterior, debido al desgaste y suciedad.

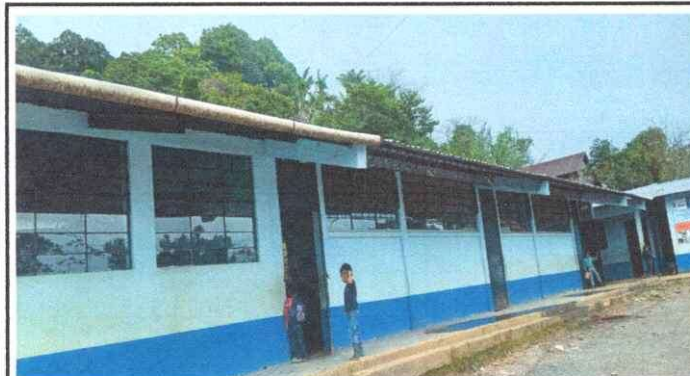
Foto 9: Instalación de canales y tubería para mejorar la captación de agua pluvial.

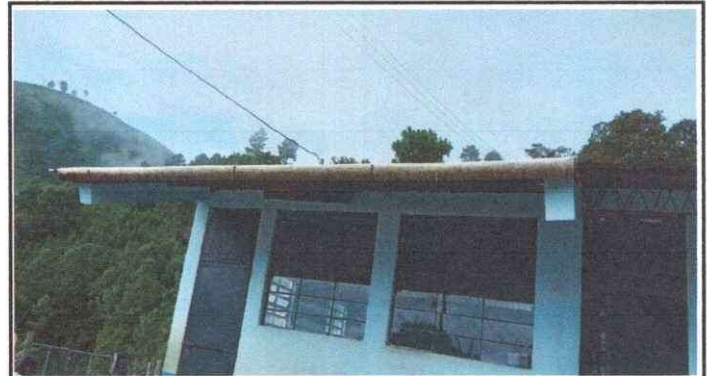
Foto 10: Instalación de canales y tubería para mejorar la captación de agua pluvial.

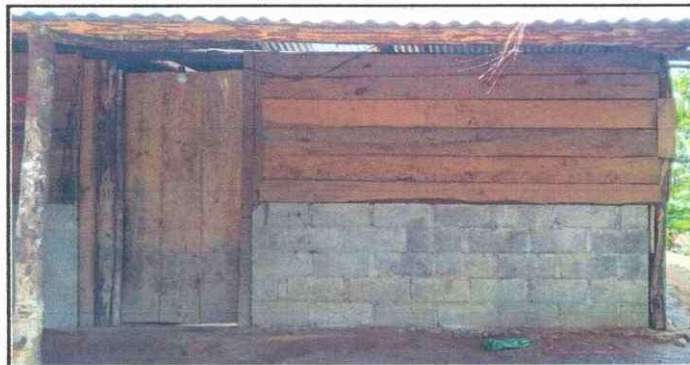
Foto 11: Mejoramiento de pared de madera por block.

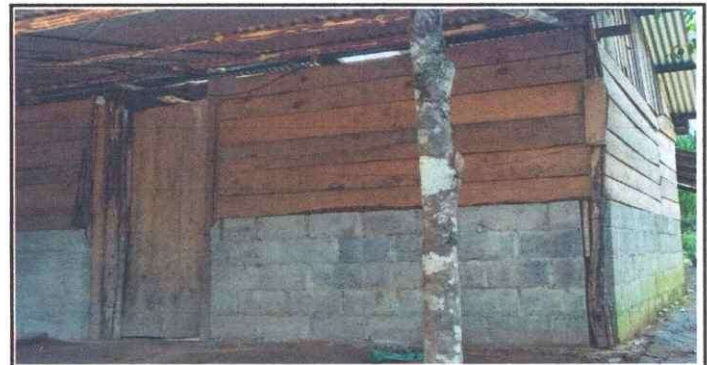
Foto 12: Mejoramiento de estructura de madera por metal y cubierta de lamina.
