SITUACIÓN DEFICIENCIAS DETERMINADAS PREVIO DURANTE POSTERIOR

DEPARTAMENTO:	Alta Verapaz	MUNICIPIO:	San Cristóbal Verapaz
NOMBRE DEL ESTABLECIMIENTO:	Escuela Oficial Rural Mixta	DIRECCIÓN DEL ESTABLECIMIENTO:	Caserío Nuevo Pancox
CÓDIGO DEL ESTABLECIMIENTO:	16-03-0054-43	FECHA:	10/10/2024

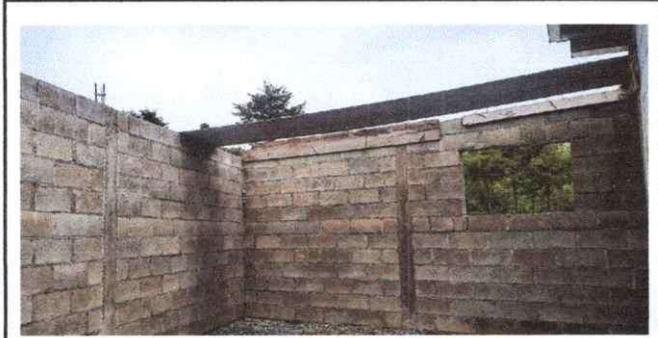
Foto 1: Colocación lámina troquelada Aluzinc calibre 26.

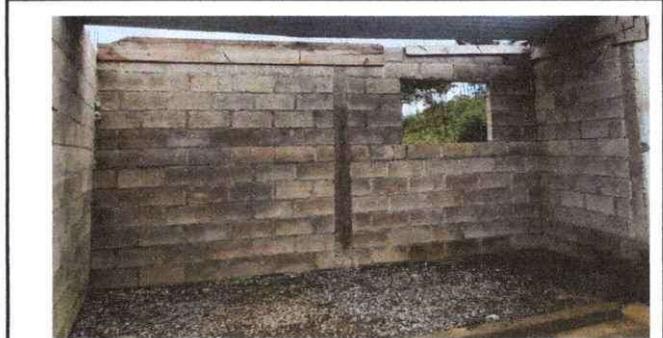
Foto 2: Colocación de ventana mas Vidrio. c).1.15mts x 85 cm.

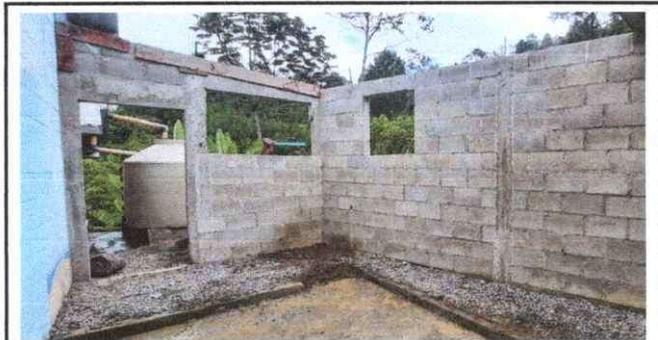
Foto 3: Colocación de Ventanas de Metal mas Vidrio. a). 1.50mts x 85cm y b). 102mts x 85 cm.

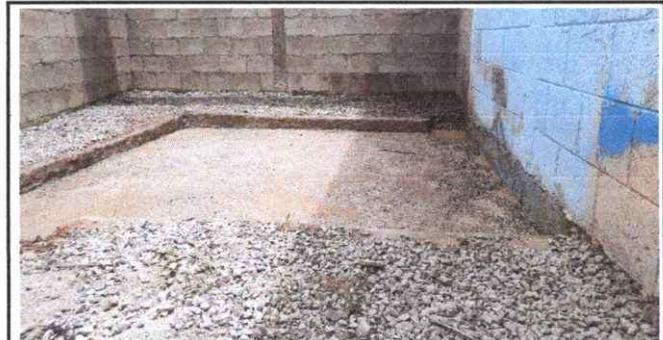
Foto 4: Sustitución de piso de torta de concreto por piso cerámico 7.50x4mts. Modulo Preprimaria.

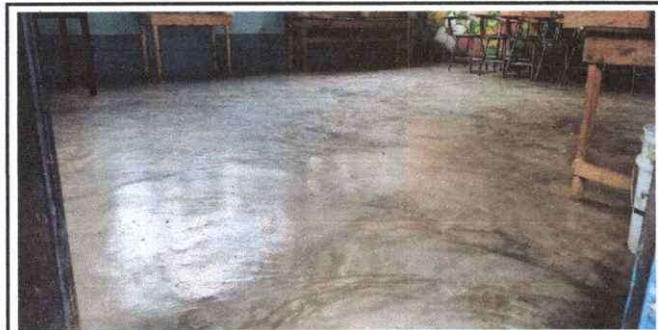
Foto 5: Sustitución de piso de cemento por ceramico. Modulo de Primero Primaria. 6.75x5.75

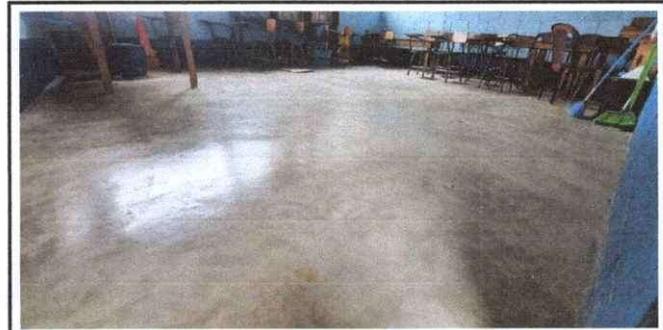
Foto 6: Sustitución de piso de cemento por ceramico. Modulo de Sexto Primaria. 6.75x5.75

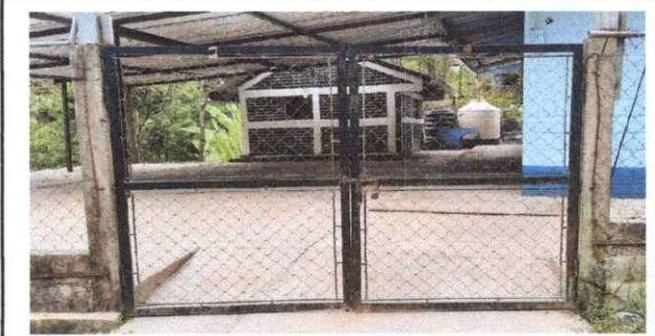
Foto 7: Sustrucción de Porton de Ingreso.

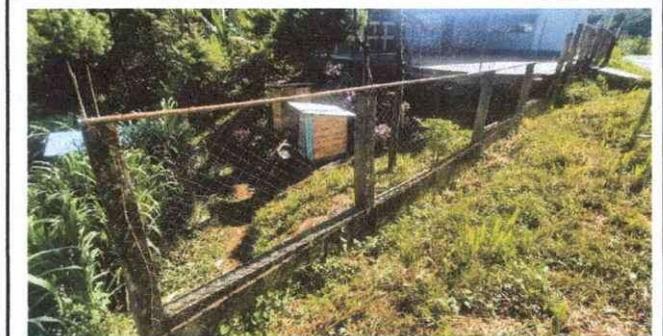
Foto 8: Lateral: Sustrucción de Malla Galvanizada por Muro perimetral de Block más repello exterior.

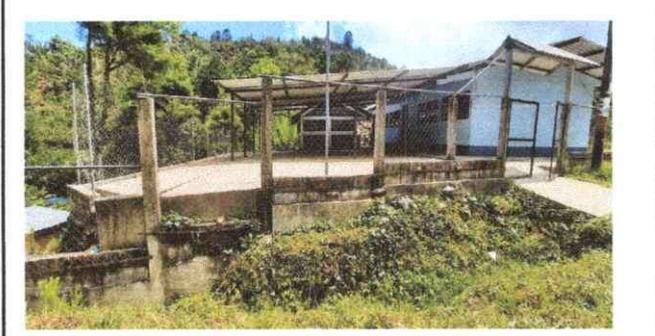
Foto 9: Frontal: Sustrucción de Malla Galvanizada por Muro perimetral de Block más repello.

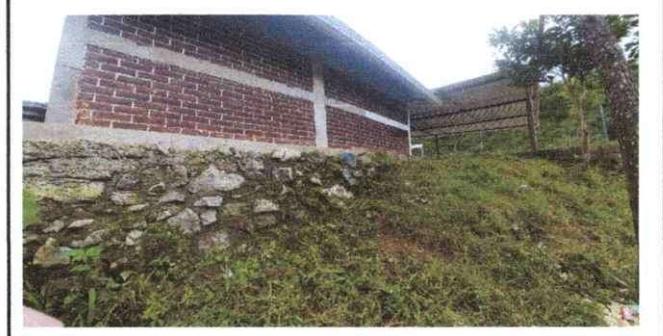
Foto 10: Colocación y Reforzamiento de muro de contención 20mts. Lineal.

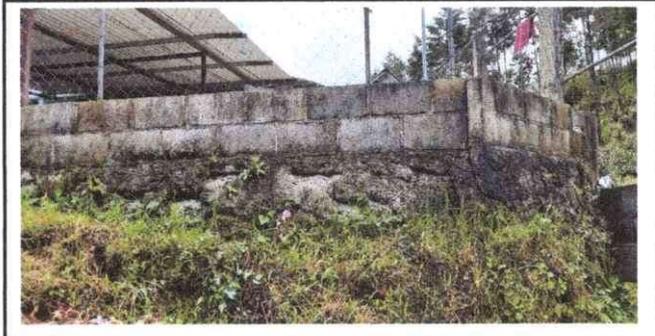
Foto 11: Reforzamiento de columna de muro de contención.

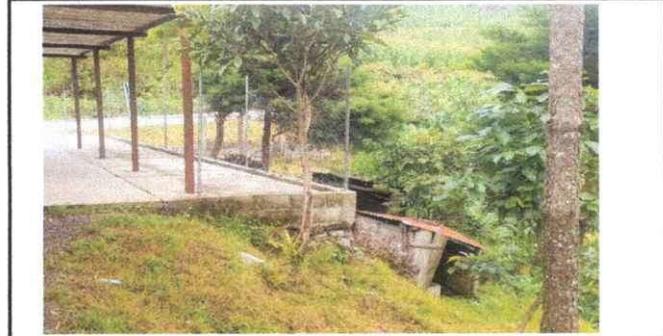
Foto 12: Colocación y Reforzamiento de muro de contención 20mts. Lineal.

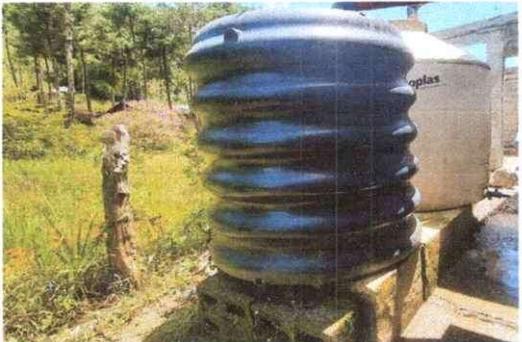
Foto13: Sustitución de deposito de Agua Tinaco, accesorios y base de concreto.

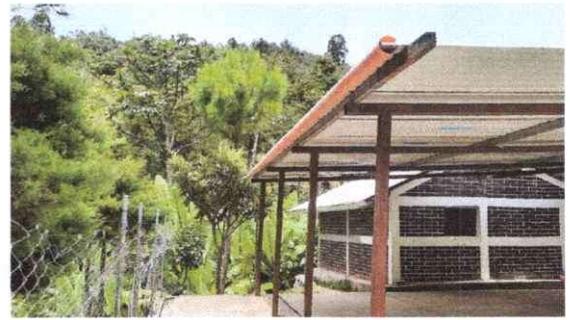
Foto 14: Sustitución de Tubo Pvc 3" a Canal de Metal. 10mts. Largo.

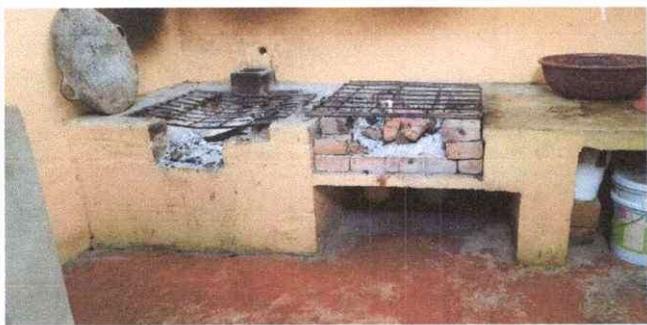
Foto 15: Sustitución de Estufa Rural, colocación de Azulejos y Chimenea.

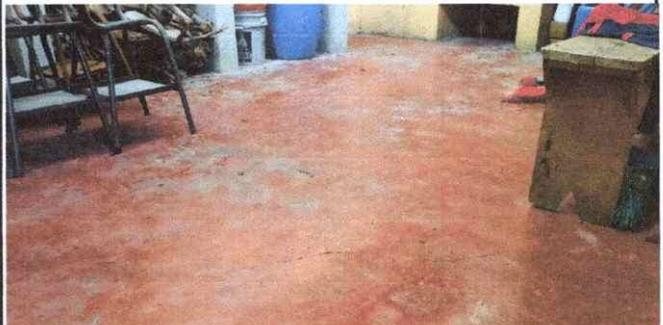
Foto 16: Colocación de piso liso a piso cerámico.

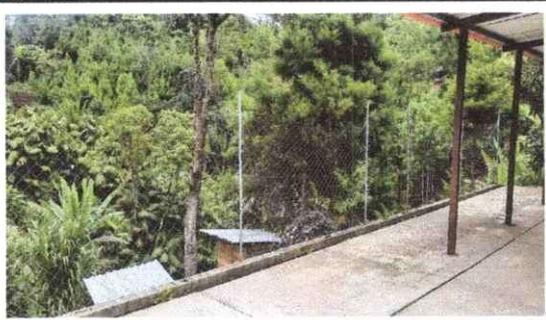
Foto 17: Sustitución de Tubo Galvanizada por columnas y Malla Galvanizada. 18 mts. Lineal.

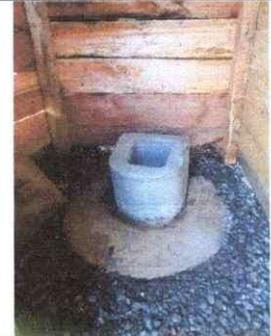
Foto 18: Colocación de torta de cemento, sustitución de letrina de cemento a plástico.
