SITUACIÓN DEFICIENCIAS DETERMINADAS

DEPARTAMENTO:	Alta Verapaz	MUNICIPIO:	San Cristóbal Verapaz
NOMBRE DEL ESTABLECIMIENTO:	Escuela Oficial Rural Mixta	DIRECCIÓN DEL ESTABLECIMIENTO:	Caserío Panajmay
CÓDIGO DEL ESTABLECIMIENTO:	16-03-0072-43	FECHA:	20/09/2024.

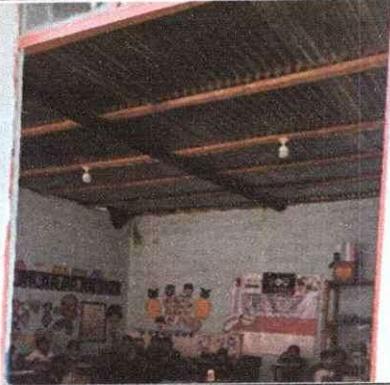
Foto 1: Cambio de techo. Aula No. 1

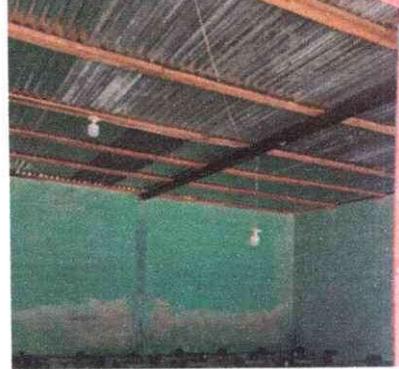
Foto 2: Cambio de techo. Aula No. 2

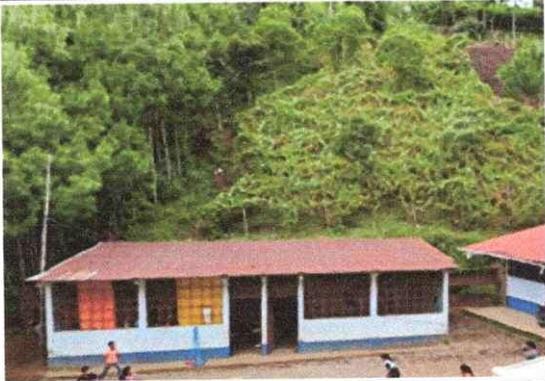
Foto 3: Cambio de techo del Aula No. 1 y 2.

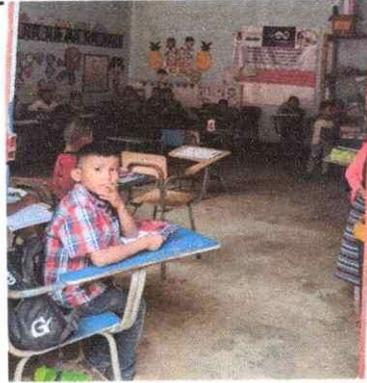
Foto 04: Sustitución de piso rústico a piso cerámico. Aula No. 1.

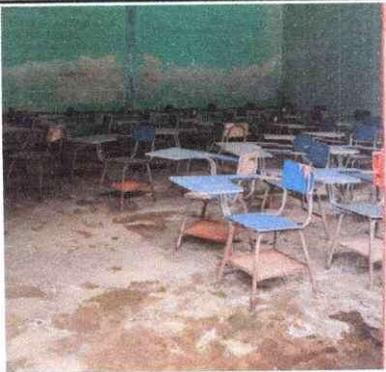
Foto 05: Sustitución de piso rústico a piso cerámico. Aula No. 2

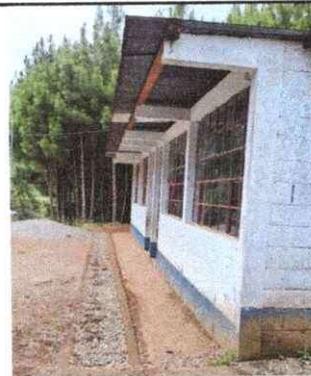
Foto 06: Colocación de canal, Aula No. 1 y 2, ya que no existe.

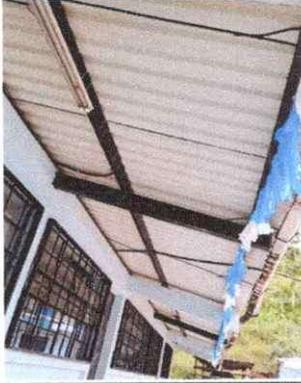
Foto 7: Cambio de láminas de la bodega y dirección.

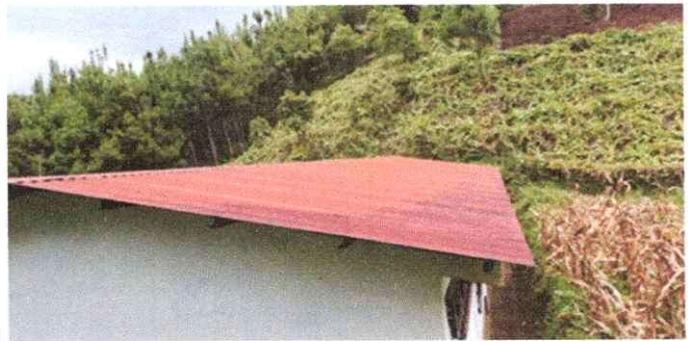
Foto 8: cambio de láminas Aula No. 3, 4; bodega y dirección.

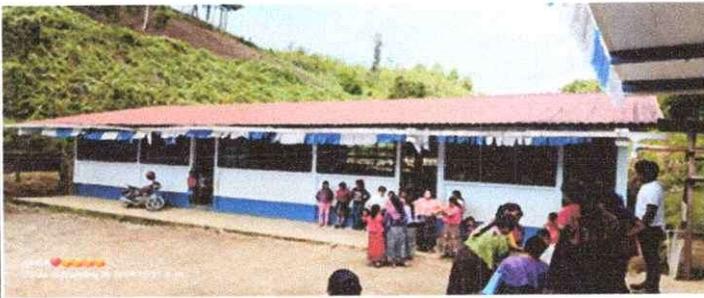
Foto 9: cambio de láminas Aula No. 3, 4; bodega y dirección.

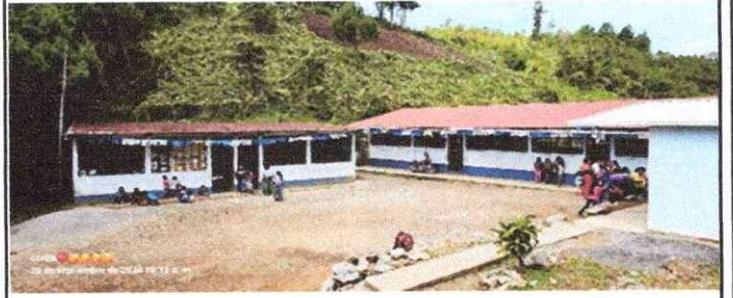
Foto 10: Reparación de techo de los edificio No. 1 y 2. 4 aulas, una dirección y bodega.

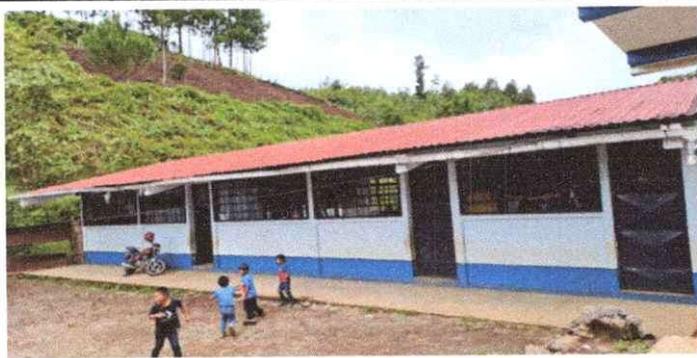
Foto 11: Sustitución de canal PVC por uno de ALUZINC, 20.50 ML.
