REGISTRO FOTOGRÁFICO PROGRAMA DE MANTENIMIENTO DE EDIFICIOS ESCOLARES PÚBLICOS

| DEPARTAMENTO: | ALTA VERAPAZ | MUNICIPIO: | SAN CRISTOBAL VERAPAZ |
| NOMBRE DEL ESTABLECIMIENTO: | ESCUELA OFICIAL RURAL MIXTA | DIRECCIÓN DEL ESTABLECIMIENTO: | ALDEA NAVIDAD |
| CÓDIGO DEL ESTABLECIMIENTO: | 16-03-0205-43 | FECHA: | 5/09/2024 |

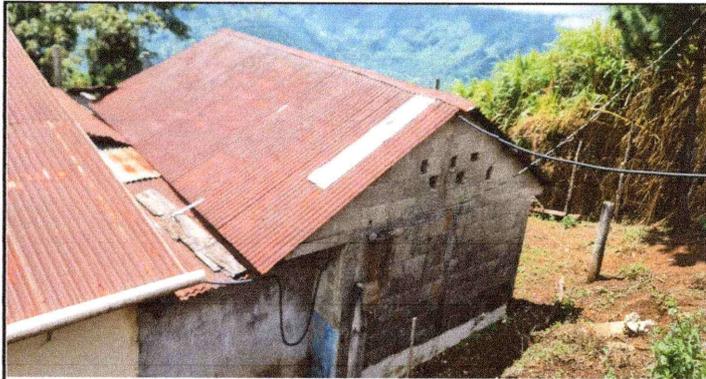
Foto 1: Sustitución de lámina acanalada en mal estado por lámina troquelada.

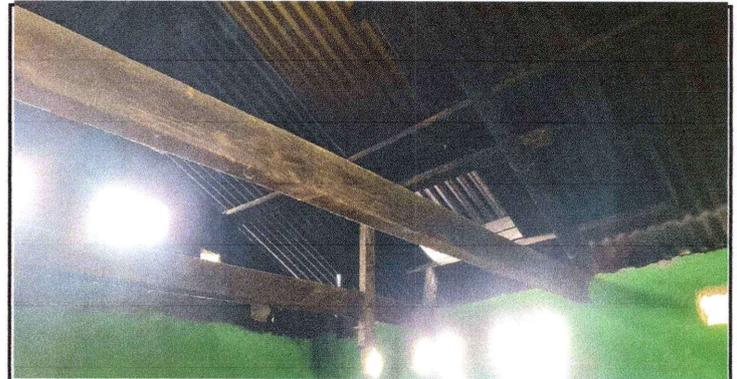
Foto 2: Sustitución de estructura de madera por metal para mayor vida útil.

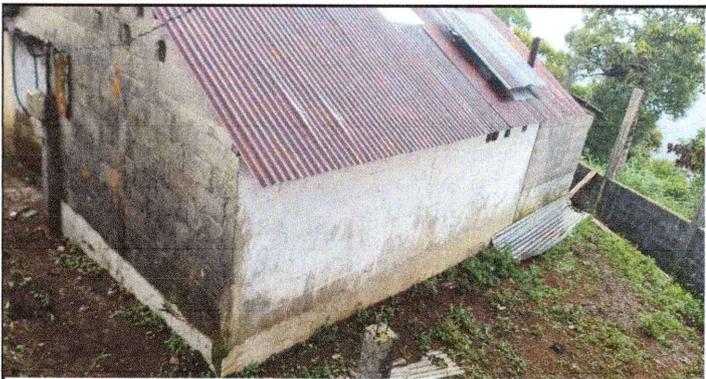
Foto 3: Repello de paredes exteriores de cocina para mejorar condiciones de humedad.

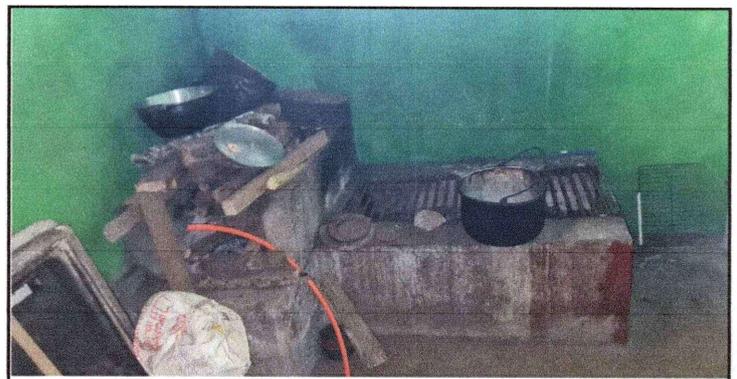
Foto 4: Mejoramiento y sustitución de polleton en mal estado por polleton nuevo e instalación de parrillas de metal.

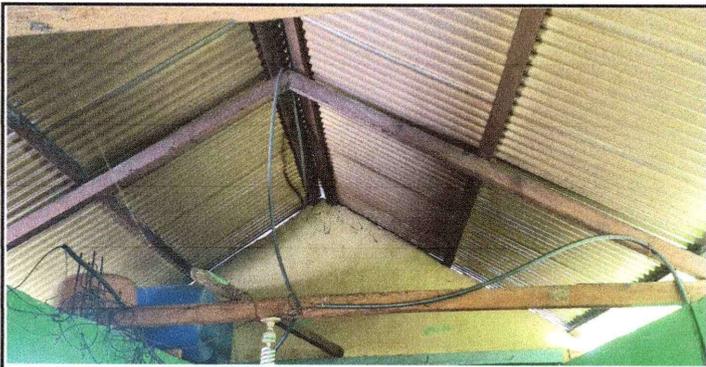
Foto 5: Reparación de sistema eléctrico principal en cocina e instalación de focos nuevos.

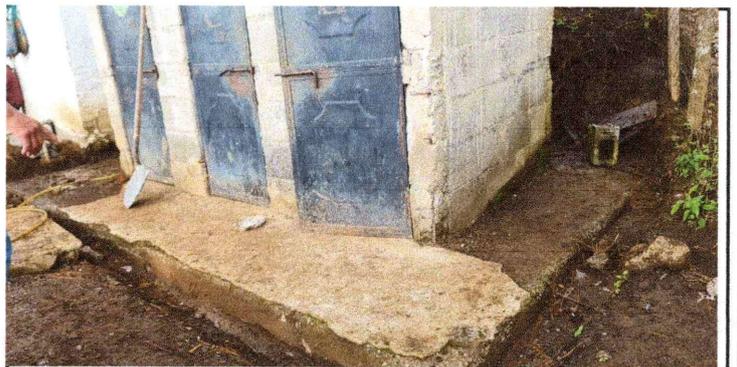
Foto 6: Instalación de migitorios nuevos mejorando con esto el ambiente de sanitarios niños.

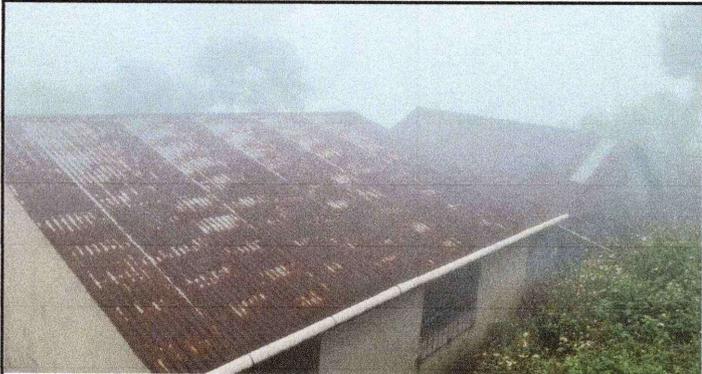
Foto 7: Sustrucción de lámina acanalada en mal estado por lámina troquelada para mejorar la calidad de los ambientes (aulas).

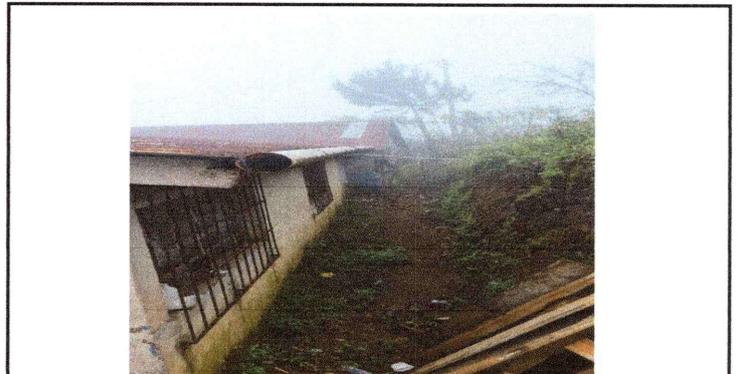
Foto 8: Sustrucción de canal o tubo plástico en mal estado, por canal metalico con sus respectivos pescantes.
