SITUACIÓN DEFICIENCIAS DETERMINADAS

| DEPARTAMENTO: | ALTA VERAPAZ | MUNICIPIO: | SAN CRISTOBAL VERAPAZ |
| NOMBRE DEL ESTABLECIMIENTO: | ESCUELA OFICIAL RURAL MIXTA | DIRECCIÓN DEL ESTABLECIMIENTO: | ALDEA SANTA MARIA |
| CÓDIGO DEL ESTABLECIMIENTO: | 1603-0208-43 | FECHA: | 26/02/2024 |

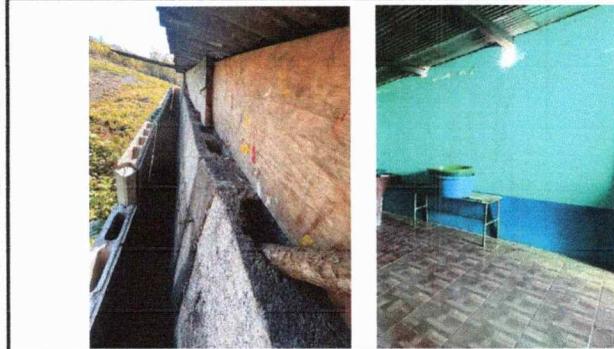
FOTO 1: Se observa la falta de solera de corona lo cual representa un riesgo a la infraestructura.

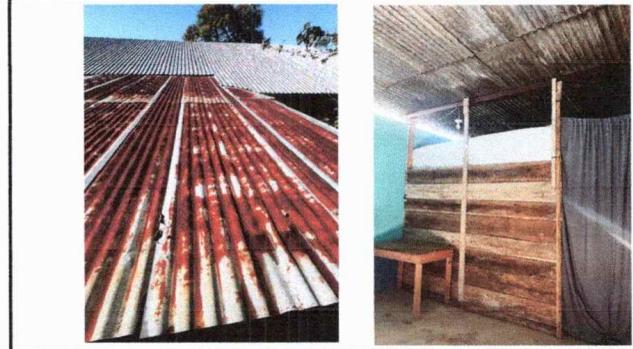
FOTO 2: Se observa el constante deterioro de lámina y la mala infraestructura del techo, lo que representa un constante riesgo

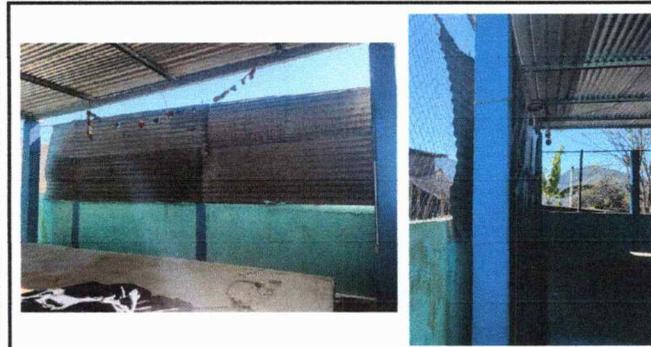
FOTO 3: Se observa el muro de lámina lo que representa un peligro para los niños.

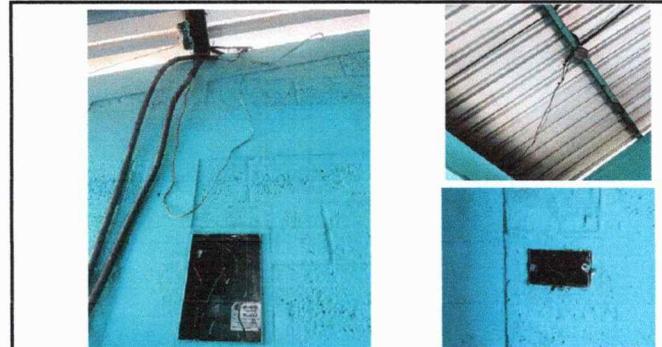
FOTO 4: La red eléctrica se encuentra en malas condiciones el cual puede provocar un cortocircuito poniendo en riesgo la integridad de las personas y estudiantes.

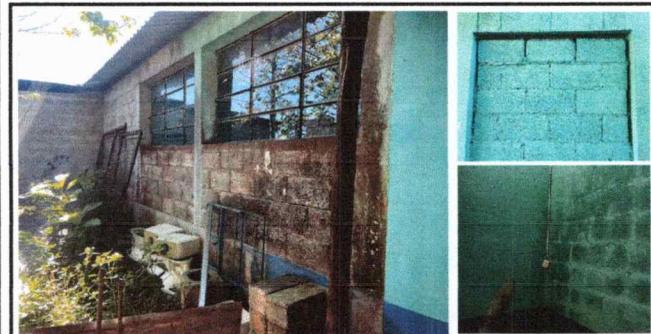
FOTO 5: Se observa la propagación de humedad en paredes tanto externas como internas, y falta de remozamiento.

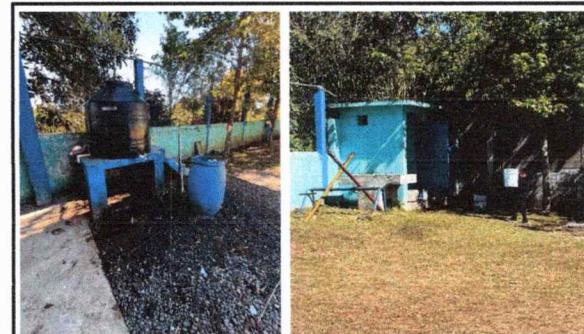
FOTO 6: Se observa el mal sistema de distribución de agua potable y el riesgo del tinaco de agua a la vista

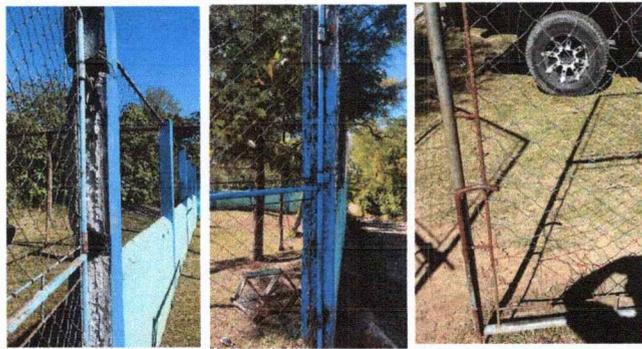
FOTO 7: Se observa deterioro en columnas de concreto y daños en portón.

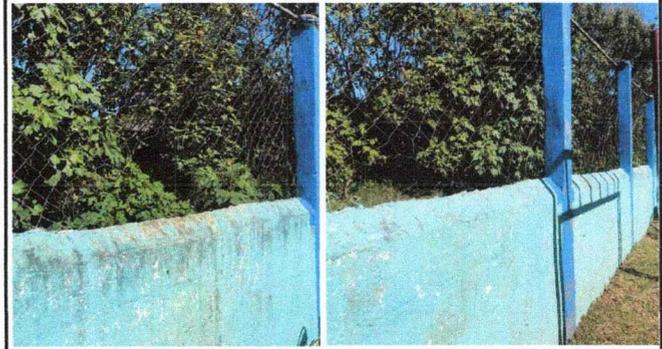
FOTO 8: Se observa daño en malla de muro perimetral.

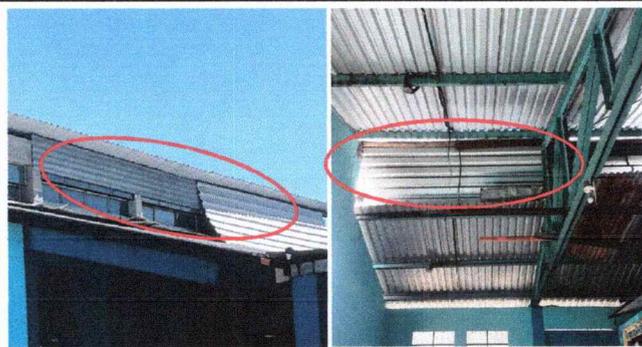
FOTO 9: se observa falta de ventana en la parte superior de aula.

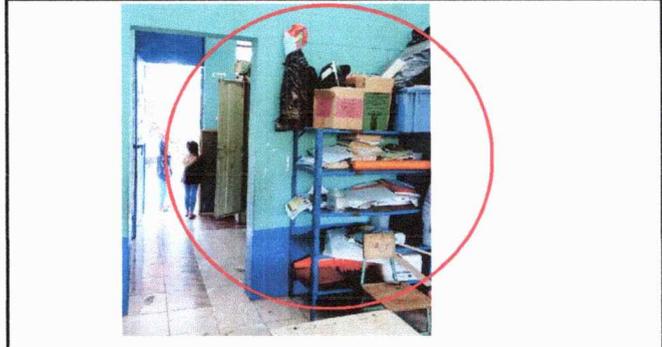
FOTO 10: se necesita bota esta pared para ampliar el espacio donde se atiende un gran numero de estudiantes que actualmente estan asinados .

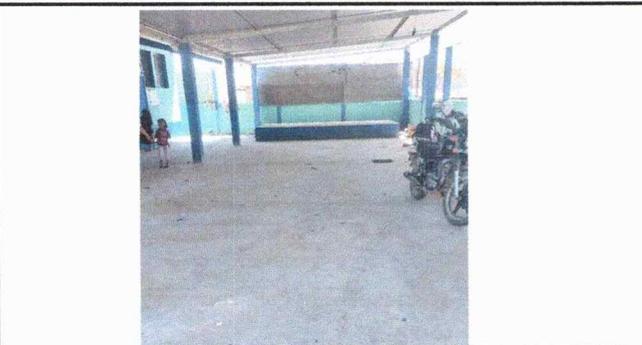
FOTO 11: para este espacio se necesita colocar piso cerámico debido a que queda atascado el lodo y polvo de quienes caminan sobre él.
