SITUACIÓN DEFICIENCIAS DETERMINADAS

DEPARTAMENTO:	Alta Verapaz	MUNICIPIO:	San Cristóbal Verapaz
NOMBRE DEL ESTABLECIMIENTO:	EORM	DIRECCIÓN DEL ESTABLECIMIENTO:	Caserío Aquil Pequeño
CÓDIGO DEL ESTABLECIMIENTO:	16-03-6096-43	FECHA:	26/02/2024

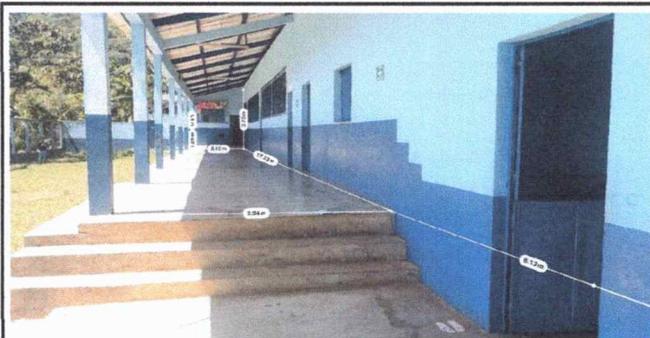
Foto 1: Se observa el corredor del modulo 1, con agrietamiento y deterioro.

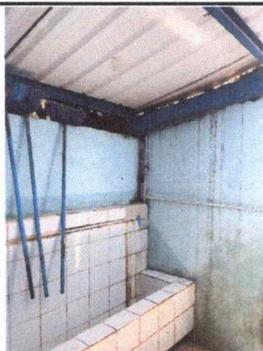
Foto 3: Se observa el espacio destinado para la instalación de una cisterna de agua, ante la falta de agua y su necesidad de su uso.

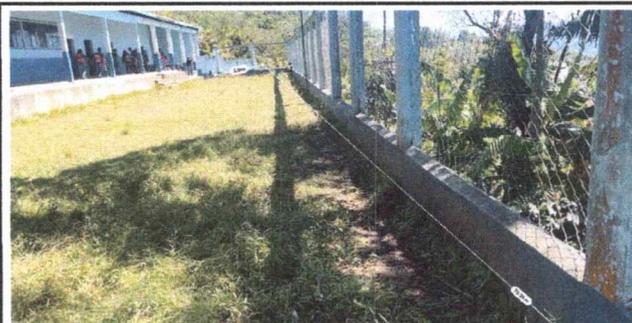
Foto 4: Se observa el muro perimetral en exterior, con la pintura deteriorada y humedad.

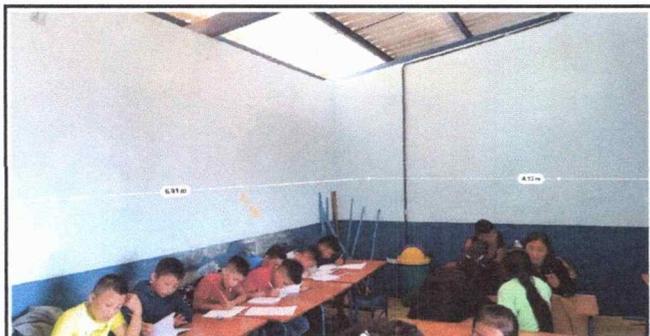
Foto 5: Se observa el interior de los muros en una de las aulas del modulo 1, donde la pintura se encuentra deteriorada.
